东莞长安上沙社区创业横路 13 号 117 室
“12·18”一般火灾事故调查报告

东莞市政府事故调查组

2026 年 4 月

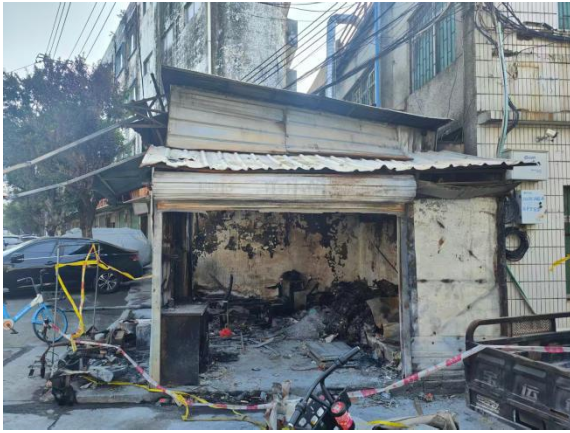
图 2 起火建筑物

3.经现场勘验，117 室西面卷帘门外停放的两辆三轮电动自行车留有烟熏痕迹，座椅处存放的塑料废品受高温热浪烘烤发生熔融，痕迹分布呈东重西轻；北面卷帘门外停放的电动自行车存在过火痕迹，车体燃烧殆尽仅残留车架残骸，车载锂电池呈碳化形态；西南角设有铁皮板分隔的洗手间，东北角配置桌子椅子等简易设施，其余区域杂乱堆放废品及各类生活用品；东面及南面墙体均有过火痕迹，痕迹呈现下重上轻的分布特征；中部位置堆放区燃烧后残留金属碎屑，该区域燃烧痕迹具备猛烈燃烧特征，周边物品呈现出以此区域为中心向周边蔓延的规律；综合认定起火部位为中部位置堆放区。

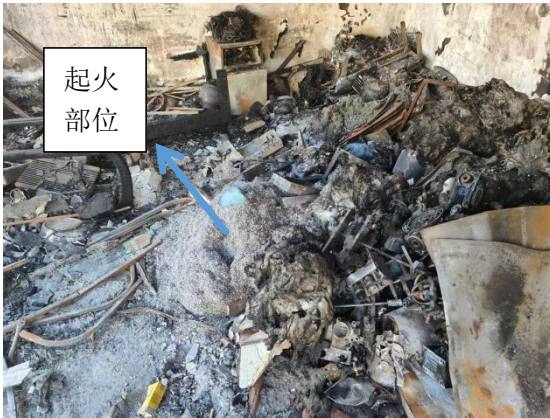
图 4 事故现场燃烧中心图

基于李剑玉在事故中死亡，且现场无其他目击者及监控视频，依据现场勘验记录、证人证言、治安监控录像、检验和鉴定报告等证据，排除电气线路故障、雷击、自燃，推断本起事故系人为使用明火或者现场产生静电火花引发镁铝切屑物发生爆燃并引燃周边可燃物所致^[11]。

1. 滨海湾新区消防救援大队（原长安消防救援大队）委托黄埔海关技术中心化矿金实验室进行检验，1号物证（庆镁公司提取）检测结果：庆镁公司生产车间内的金属废料含镁（Mg）20.06%^[12]，含铝（Al）48.547%^[13]；2号物证（李剑玉回收店提取）检测结果：起火场所中部位置堆放区爆燃后残留金属废料含镁（Mg）0.92%^[14]，含铝（Al）95.619%^[15]。
