# 东莞大朗百亿建筑材料回收站“9·10” 一般车辆伤害事故调查报告

东莞市政府事故调查组

2024年4月

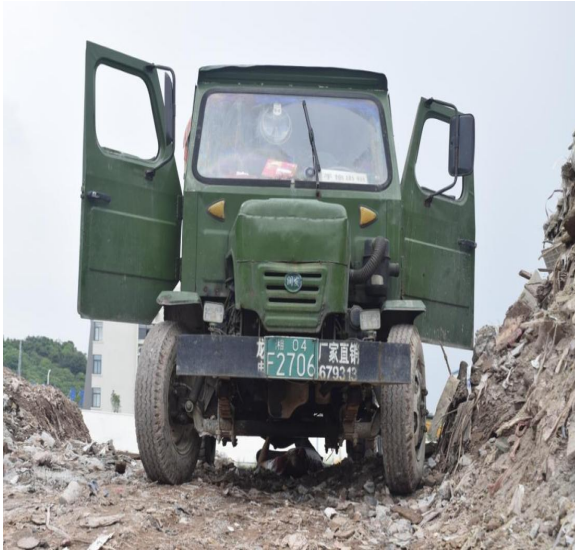
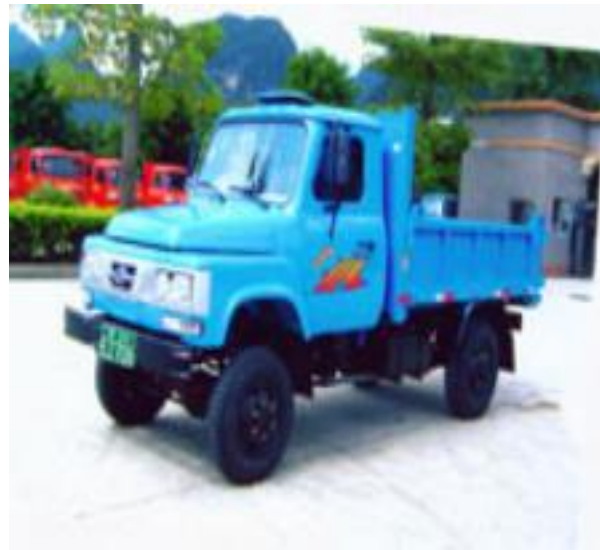
涉事拖拉机悬挂湘04-F2706号牌照，机身颜色为绿色，车身金属铭牌载明型号为润发-18YA，出厂日期为2012年4月1日，事故发生时车厢装满建筑材料，总质量4140kg。

经核实，涉事拖拉机实际号牌为湘04-E2706，原机身颜色为蓝色，类型为大中型拖拉机，登记所有人为胡清华<sup>[3]</sup>，生产厂商为

衡阳市红天达拖拉机制造厂，总质量 2870kg，核定载质量 1000kg，注册登记日期：2012 年 10 月 8 日，发证日期：2012 年 10 月 8 日，发证机关为湖南省衡阳县农业机械管理局，年检有效期至 2013 年 10 月 7 日，涉事拖拉机连续 7 年未参加年度检验，于 2020 年 4 月 21 日因脱检超过三年被注销。

图 1 悬挂湘 04-F2706 号牌拖拉机      图 2 湘 04-E2706 号牌拖拉机注册时

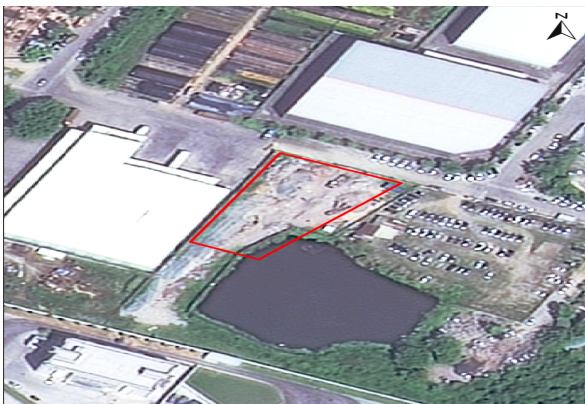
图 3 黄溢锋回收站实际使用区域

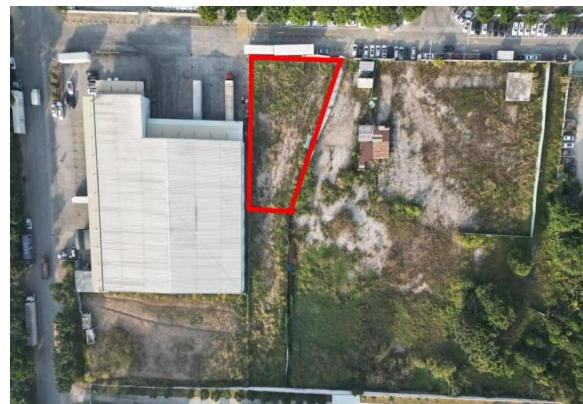
图 4 涉事地块现状

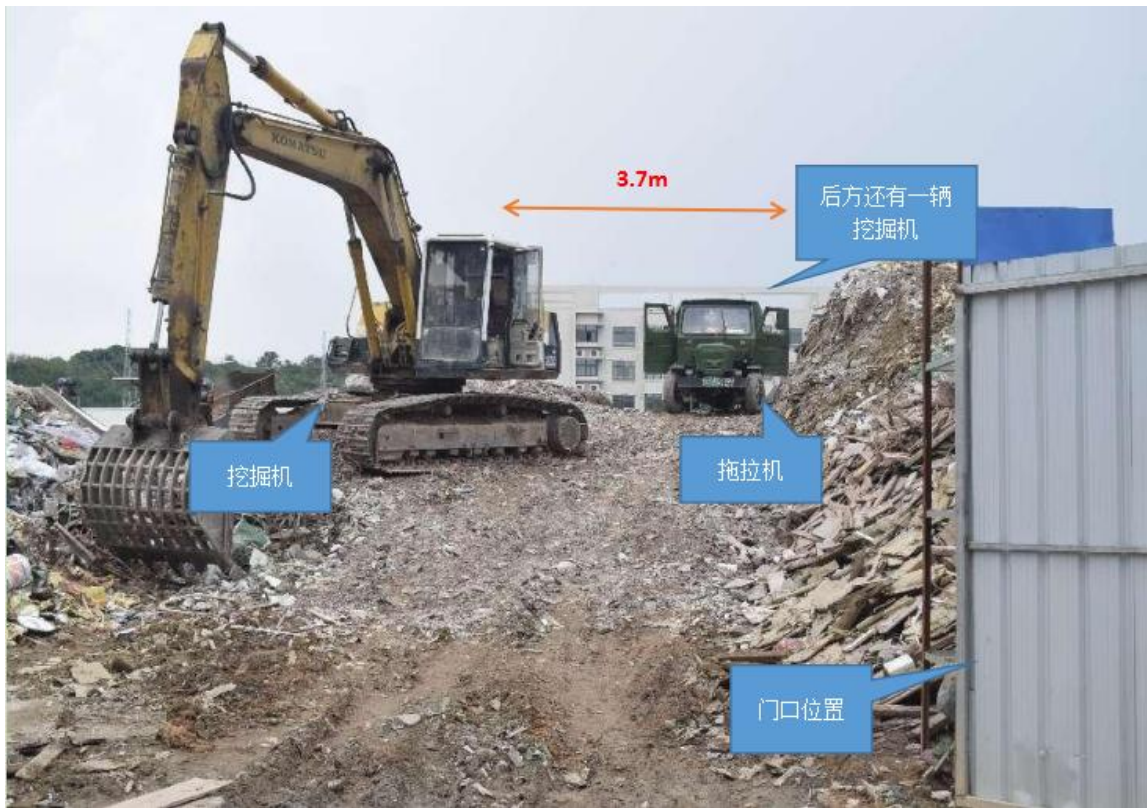
**2.道路情况。**事故现场位于东莞市大朗镇新马莲村永安路 12 号旁土地黄溢锋回收站内，场地四周用铁皮围蔽，回收站内两旁堆放建筑材料，场内中间设土路 1 条，土路为纵向呈东西走向，中段高，两头低，路宽 3.7m，无障碍物遮挡视线，视野良好，路面凹凸不平，未专门设置人行道。事故发生时靠近门口的位置停放一辆挖掘机，涉事拖拉机停在土路中段位置，土路末端停靠着另外一辆挖掘机。

图 5 拖拉机事故发生时道路情况

3.黄溢锋回收站未对场内道路进行规划建设，土路狭窄，未设置人车分流<sup>[6]</sup>，未设置道路行车指示以及相关安全警示标志<sup>[7]</sup>。
