东莞长安沙头社区沙涌路 17 号“12·2”一般 高处坠落事故调查报告

东莞市政府事故调查组

2026 年 4 月

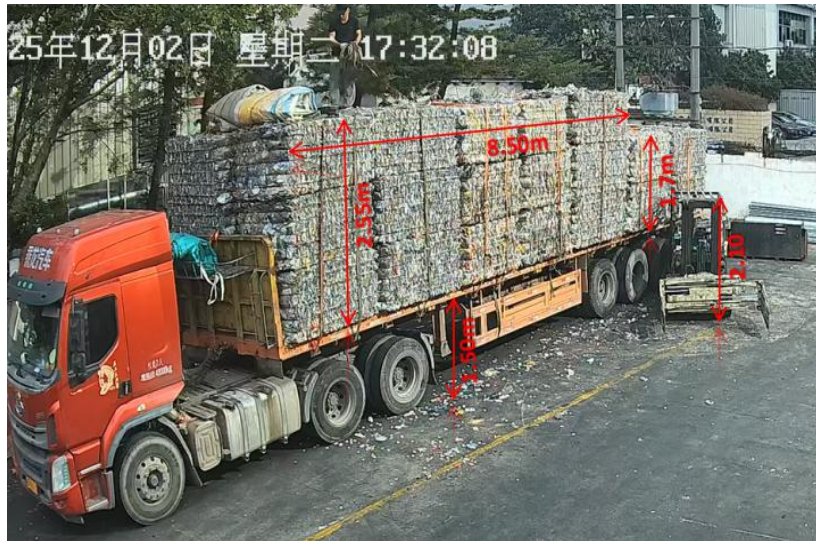
事发时，涉事半挂车停靠在启安公司办公楼前。涉事半挂车长约 13.0m、宽约 2.50m、高约 1.50m，装载货物 44 捆，总重量约 30 吨。每捆货物是由废弃塑料瓶压制而成的长方体（1.50m×1.0m×0.85m），重约 0.68 吨。货物共三层，第一层、第二层各堆放了 17 捆，第三层堆放了 10 捆，捆与捆之间有约 0.20m 的间隙。涉事半挂车尾部左侧停放一台叉车，高度约 2.10m。

图 1 事发时涉事半挂车装载状况

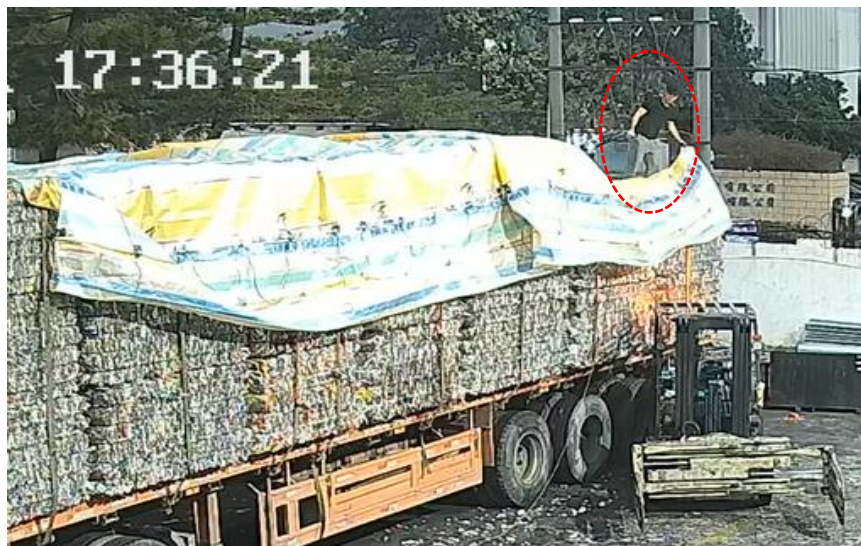
李少勇是在给货物遮盖篷布过程中，从涉事半挂车尾部的货物堆上坠落，此处堆放了二层货物，货物高度约 1.70m，半挂车高度约 1.50m，判断李少勇坠落高度约 3.2m，属于高处作业^[7]。

图 2 李少勇坠落前在半挂车尾部遮盖篷布

[7] 《高处作业分级》（GB/T 3608-2008）3.1 高处作业：在距坠落高度基准面 2m 或 2m 以上有可能坠落的高处进行的作业。

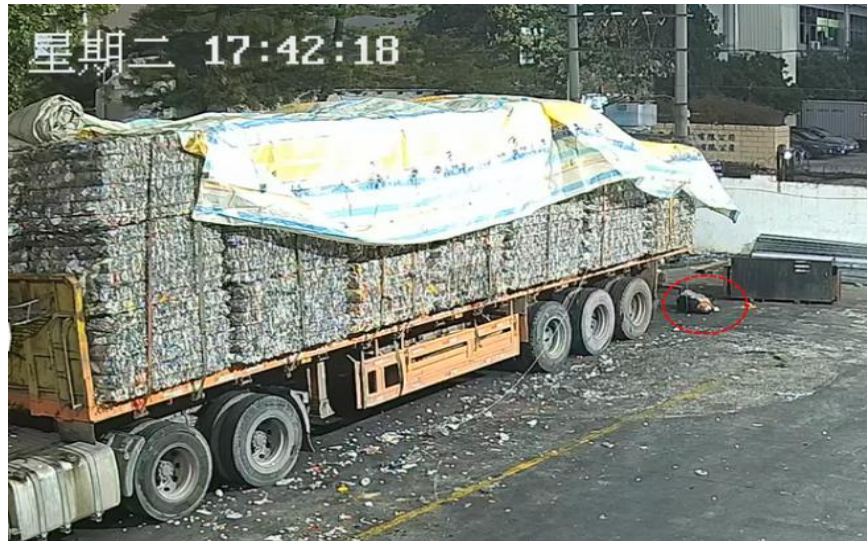
图3 李少勇坠落现场图

李少勇安全意识淡薄，在未佩戴安全帽、安全带等防护用品的情况下冒险进行高处作业^[8]。

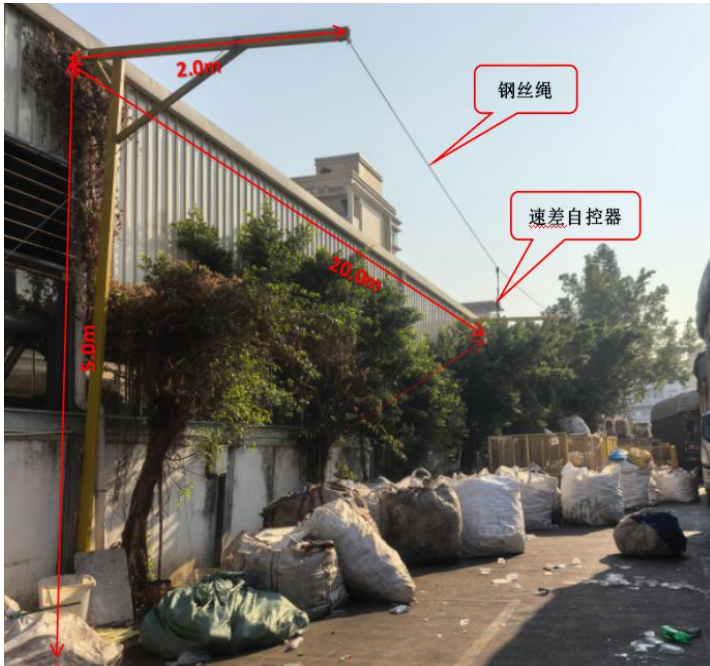
距离启安公司厂区入口左侧约 30m 的围墙边，设有货车遮盖篷布作业区，该区域设置了坠落防护用的水平生命线装置，长约 20m、高约 5m、宽约 2.0m，由附着在围墙上的钢结构支架、钢丝绳、速差自控器组成，附近的围墙边挂着安全带和安全帽。此处距李少勇坠落的装车位置约有 40m。

图4 水平生命线装置图

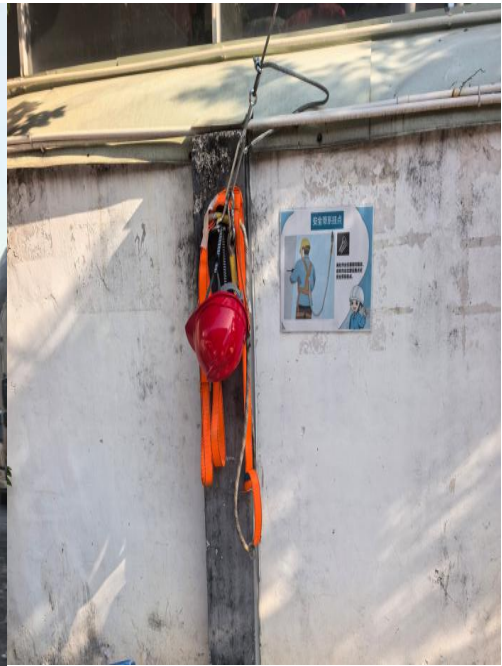
图5 配备的安全带和安全帽
