东莞大岭山东莞市龙航木业有限公司“12·25” 一般坍塌事故调查报告

东莞市政府事故调查组

2026年6月

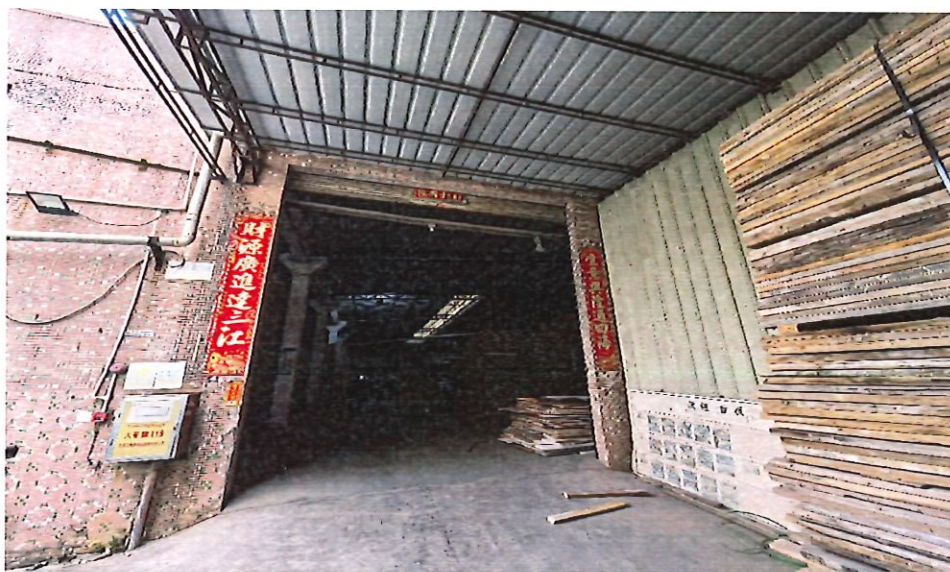
图 2 涉事仓库门口位置

1.涉事建筑物：事故发生地为位于东莞市大岭山镇杨屋东埔新村路136号的龙航公司仓库内（如图1），该仓库为混凝土铁皮棚混合结构，建筑面积约1000 m²，高度约为6米，该仓库内设置生产车间，生产车间与成品之间未设置分隔，出入口安装卷帘门，但未设置锁具或管理岗位进行管控，任何人员都可以自由进出仓库，仓库内外也未见张贴或悬挂安全警示标识（如图2）。

龙航公司一要深刻汲取事故教训，进一步强化安全生产组织管理，举一反三、查漏补缺，要严格落实事故企业“三个必须”的要求，建立健全并严格落实企业规章制度；二要强化仓库管理，加强对外来人员进出仓库的管理工作；三要加强落实生产安全事故隐患排查治理制度，采取技术、管理措施，及时发现并消除事故隐患。

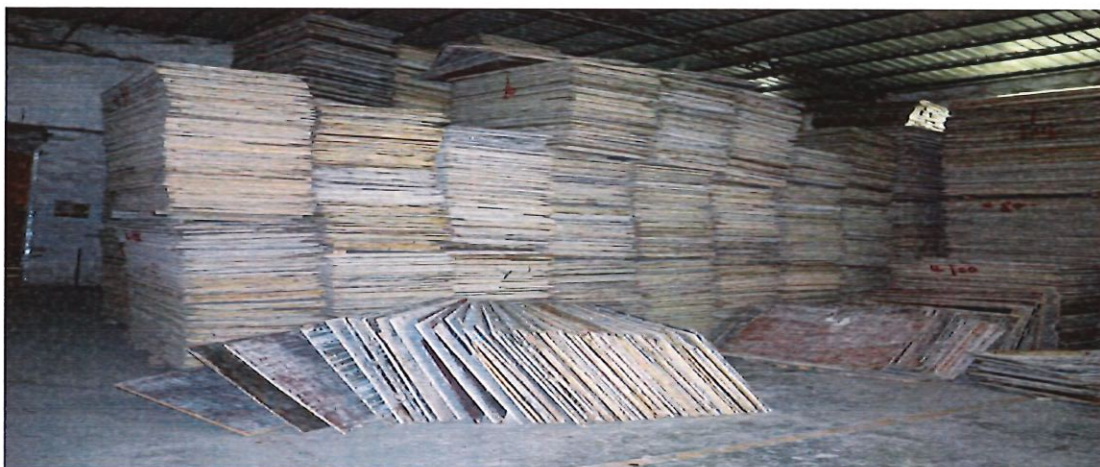
图6 仓库事故现场图

1. 事发坍塌点位于涉事仓库靠内右侧的地面（如图 6、7、12），坍塌的物料为模板，每张模板的长度、宽度有微小差距，经询问相关人员和现场测量，模板长约为 1.83 米（如图 8），宽约为 0.92 米（如图 9），厚度约为 0.015 米（如图 10），每张模板的重量约为 14.5 公斤（如图 11）。

2. 涉事坍塌模板堆垛约 199 张模板^[13]，每包模板底部都设置了垫板，垫板的高度约为 0.3 米，两包模板垫板的高度约为 0.6 米，推断该涉事坍塌堆垛的高度应约为 3.585 米，该涉事坍塌模板堆垛的总重量约为 2.8855 吨。

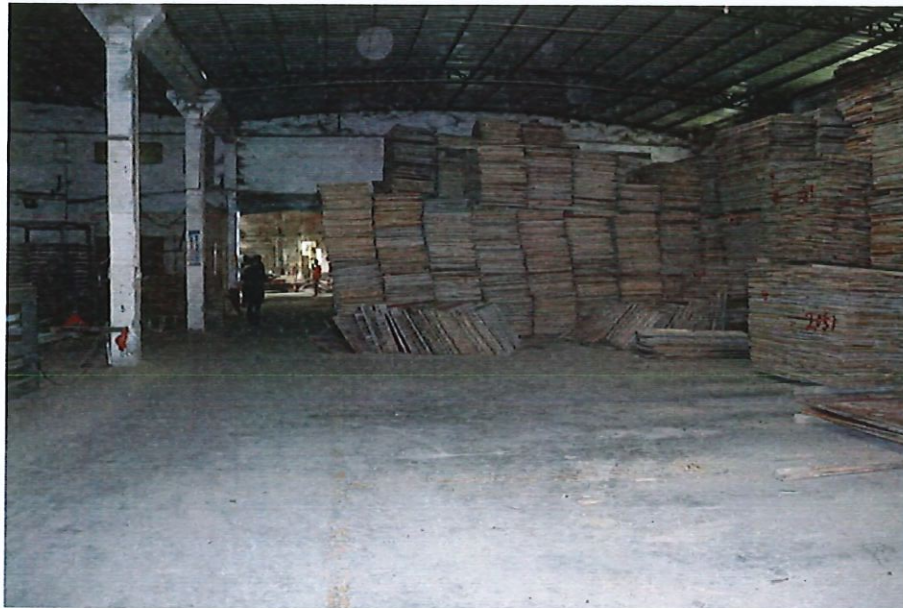
图 13 模板堆垛倾斜图

2.物的不安全状态：仓库堆垛未按规范操作，堆叠每包模板时未把底部弄平整，便往上堆砌（涉事坍塌模板堆垛的高度约为 3.585 米），造成每个模板堆垛存在不同程度的倾斜^[17]，涉事模板堆垛倾斜过度导致坍塌^[18]（如图 13）。

[17] 《生产过程安全卫生要求总则》（GB/T 12801-2008）5.8 生产物料、产品、剩余物料的储存和运输 5.8.1.2 要求：a) 应保证储存物品的平稳、安全。应标明物品名称、牌号、存入日期和其他注意事项；h) 成垛堆放生产物料、产品和剩余物料时，垛高、垛距应符合规定，垛的基础要牢固，不得产生下沉、歪斜或倾塌，垛之间的距离应便于机械化装卸和作业。

[18] 不排除叉车在附近进行堆垛模板作业产生震动引起坍塌。

龙航公司未履行安全生产主体责任，现场安全管理缺失，仓库现场模板堆垛倾斜，未建立生产安全事故隐患排查治理制度，未采取技术、管理措施，未及时发现并消除事故隐患^[19]；仓库门口与现场未张贴明显的警示标志^[20]（如注意安全、必须戴安全帽、严禁超高堆放、严禁超载堆放、严禁倚靠货物、堆码限高等^[21]）；未建立健全安全生产责任制和安全生产规章制度^[22]。

各有关部门、村（社区）要加大巡查检查力度，严格落实行业和属地安全监管责任，建立完善风险管控、隐患排查机制；经发部门要指导村（社区）进一步做好再生资源行业企业的安全生产管理工作，尤其对货物堆垛过高、倾斜的行为要进行严肃处理。
