# 东莞万江应金亮卸货作业“10·8”一般 物体打击事故调查报告

东莞市政府事故调查组

2026 年 6 月

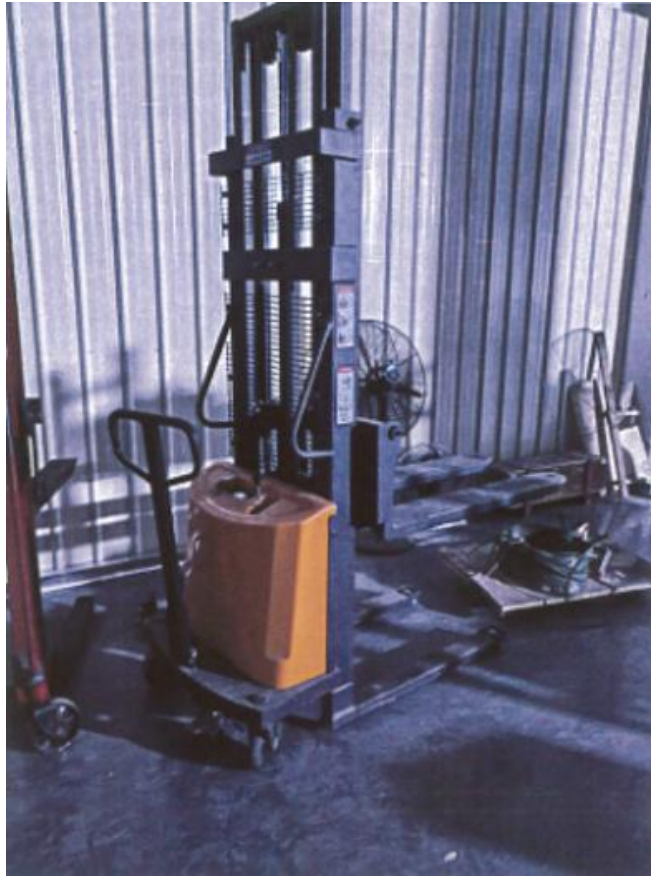
图 1 涉事托盘堆垛车

**2.涉事托盘堆垛车**（如图 1）。型号：YZ-B2030，额定载荷为 2.0 吨<sup>[3]</sup>，重量为 385kg，门架缩回时高度 2100mm，货叉最大升高高度 3000mm，整车总长 1735mm，宽度 800mm，货叉长度 1100mm，系宙纳公司自购车辆，用于日常卸货作业。经核查，宙纳公司未制定该车卸货作业规程，未安排专人操作该车，日常根据当日卸货时间安排，由现场空闲员工临时操作。事发时该车操作人员皮炉州此前有操作该车的经验。

[3] 宙纳公司提供的《半电动堆高车使用说明书》限重显示：升高 2 米限重：700kg-1000kg，升高 2.5 米限重：800kg-500kg，升高 3 米限重：300kg 以内。

2. 皮炉州操作托盘堆垛车作业未遵守安全操作指南<sup>[11]</sup>。

[11] 宙纳公司提供的《半电动堆高车使用说明书》（与托盘堆垛车属于同一设备）第一章 安全指南：  
9. 在起升或运输货物过程中，所有无关人员应离开车身600mm以上，货叉底下严禁站人。

宙纳公司应制定卸货安全操作规程，规范作业流程，加强从业人员安全教育培训，确保考核合格上岗，严格规范托盘堆垛车操作管理，杜绝违章冒险作业。

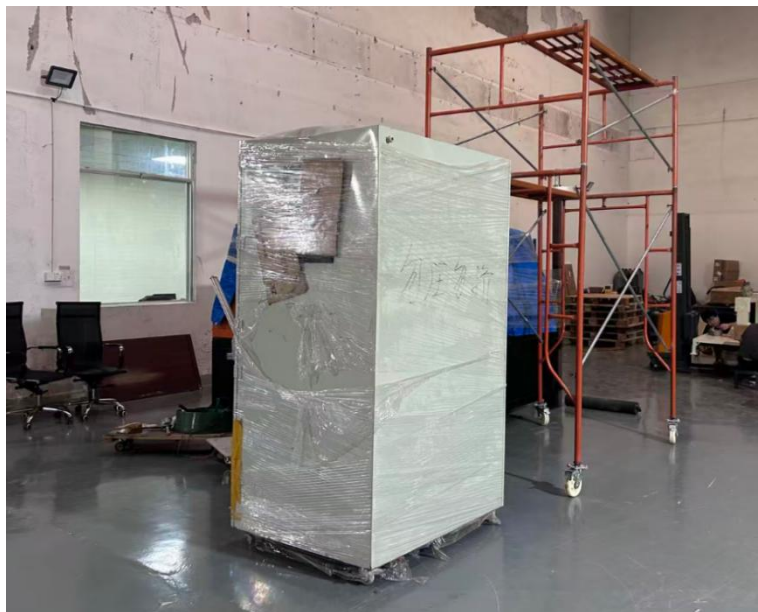
图 2 涉事移动式滤筒除尘器

### **3.涉事移动式滤筒除尘器<sup>[4]</sup>**（如图 2）

**（1）基本情况。**无产品铭牌，未见产品合格证，设备外廓尺寸：1220\*950\*2100mm。

[4] 因事故现场无适配该设备的称重工具，无法通过现场称重获取重量信息。事故调查组向设备厂家调取可佐证重量的原始资料，截至调查结束未收到厂家回复，无法通过厂家溯源获取相关数据。据蓝翔物流公司谢军笔录陈述，该设备重量约为 200 公斤。

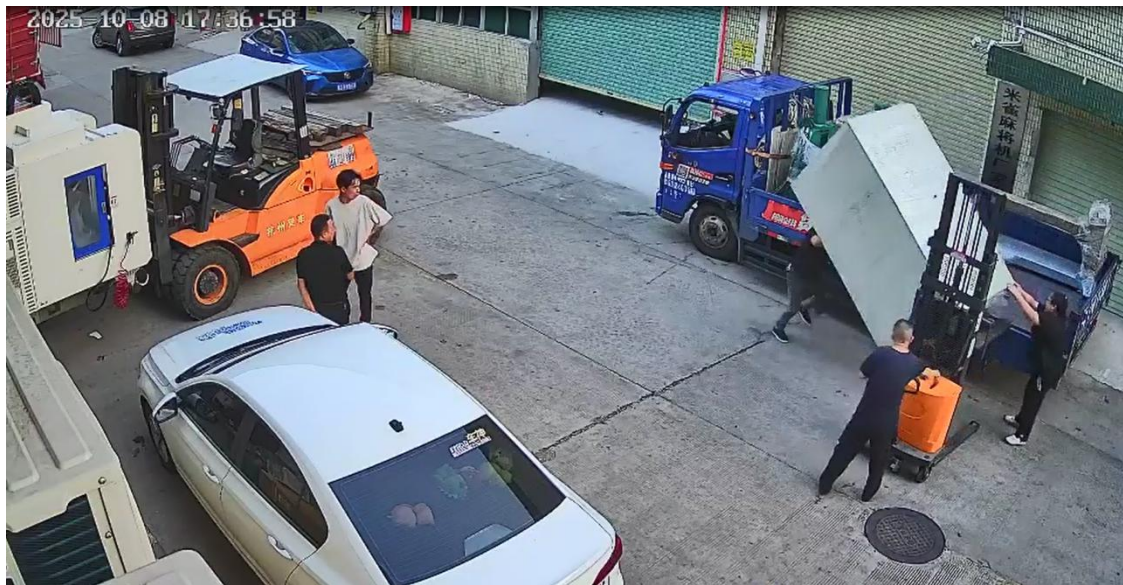
图 3 事故发生时监控视频截图

2025 年 10 月 8 日 17 时许，谢军联系应金亮配送货物，应金亮驾驶涉事货车到其专线档口完成装货<sup>[6]</sup>。17 时 25 分许，应金亮驾驶涉事货车将涉事设备运送至宙纳公司，将车辆停靠于厂区门前不平整路面后，联系梁衬萍办理收货及卸货事宜，梁衬萍随即安排皮炉州协助卸货。17 时 33 分许，应金亮解开设备固定绳索、放下货车侧门，皮炉州操作托盘堆垛车开始卸货。皮炉州将货叉伸入设备底部，提升移动时发现设备晃动、重心偏移，当即停下调整货物角度，应金亮在旁配合调整货物与货叉的位置。期间，梁衬萍下班途经现场，应金亮叫停其完成收货签字手续，并叫其共同协助卸货。17 时 36 分许，应金亮站在设备箱体左侧扶持，梁衬萍在右侧扶持，皮炉州操作托盘堆垛车缓慢后退，将设备向货车平板边沿平移，过程中设备突然向左倾倒，将应金亮压倒在地<sup>[7]</sup>。

1. 应金亮安全意识淡薄，将涉事货车停靠于不平整路面，未辨识设备卸载存在的晃动、倾斜风险，在托盘堆垛车作业时冒险用手扶持货叉上的设备保持平衡；
