# 东莞万江华盛通信工程有限公司“5·24” 一般物体打击事故调查报告

东莞市政府事故调查组

2026 年 6 月

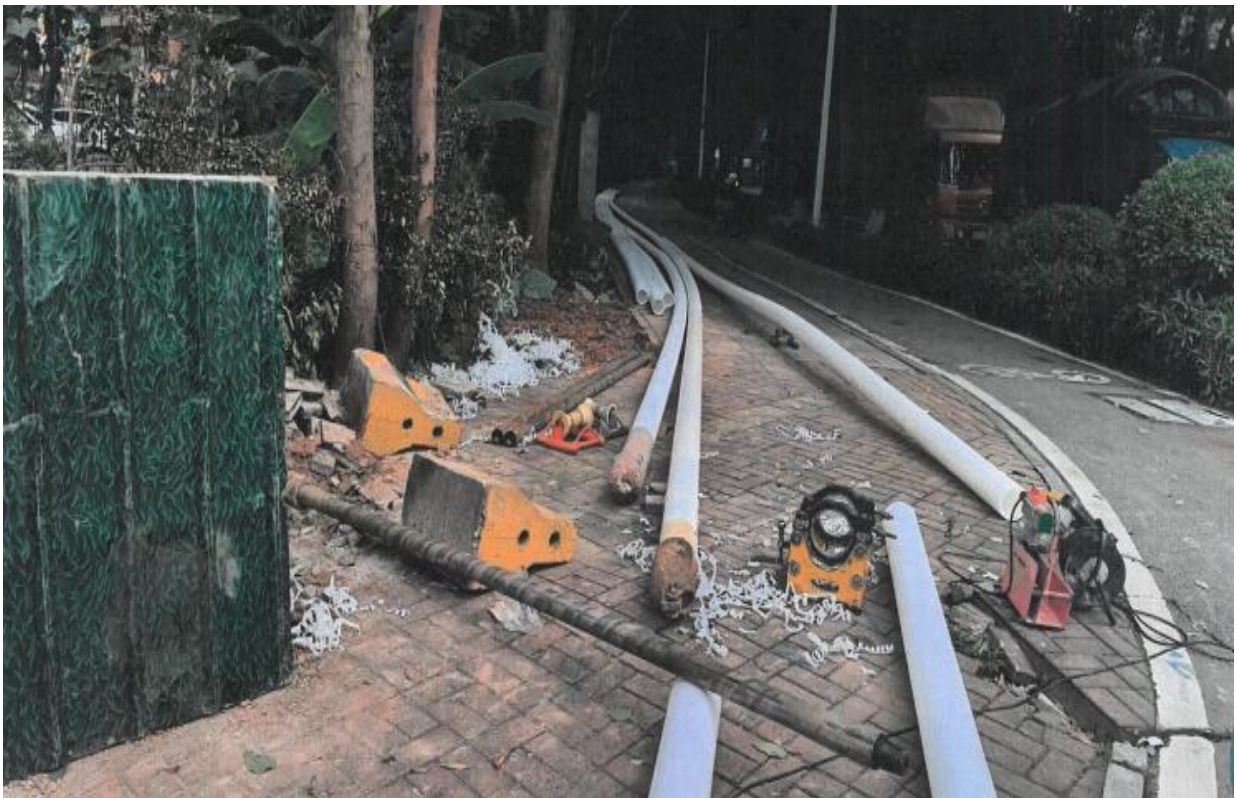
图 1 涉事施工现场图

事故现场位于万江街道汾溪路信鸿澜岸路段，环城西路辅路与新城三路交叉口的人行道往汾溪路方向（如图 1 和图 2）。该

非开挖铺管钻机布置在环城西路辅路与新城三路交叉口的人行道中间位置，施工计划使用水平定向顶管机（非开挖铺管钻机）从地下穿越牵引一条长度约为 90-100 米的 160PE 管作为地下通信管道。

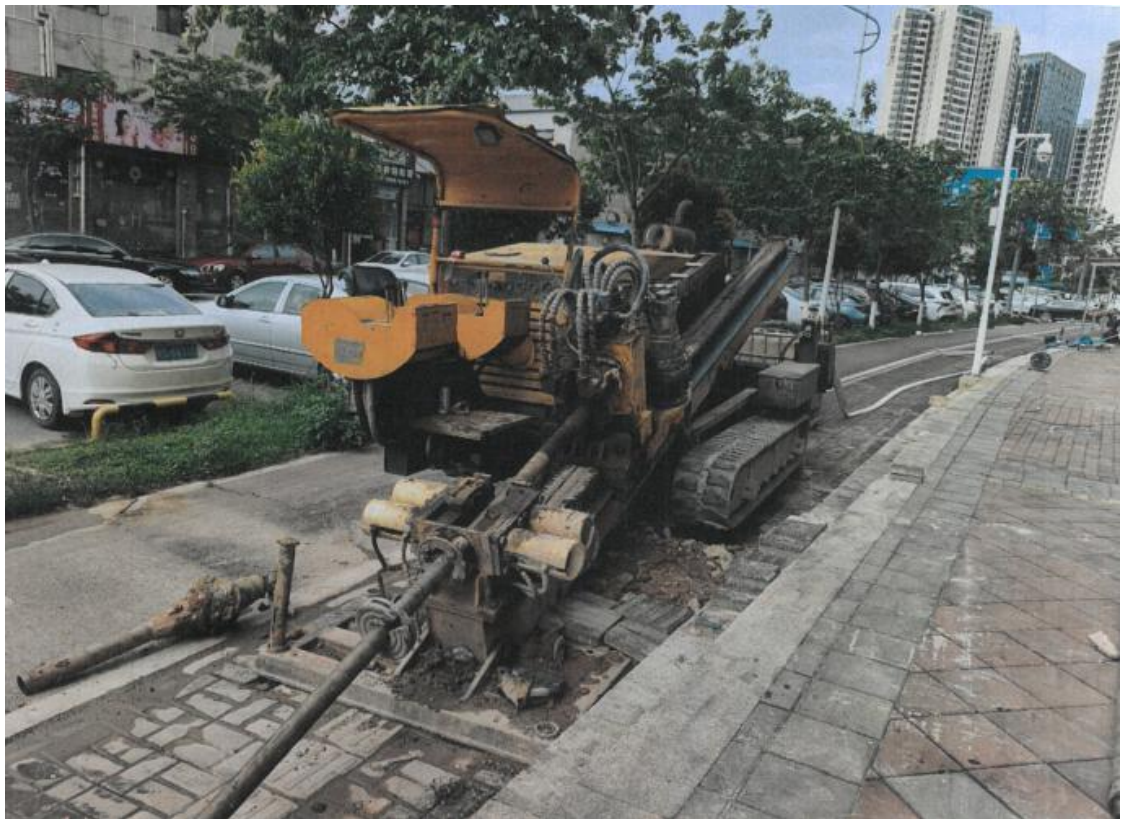
图 3 涉事施工现场设备（非开挖铺管钻机及钻杆）图

13 时 50 分许，旋转的钻杆在作业过程中遇到障碍物，随后甩动幅度增大，击中在距离出钻口约 1 米处观看作业的张晨晨右肩，导致张晨晨当场昏迷。

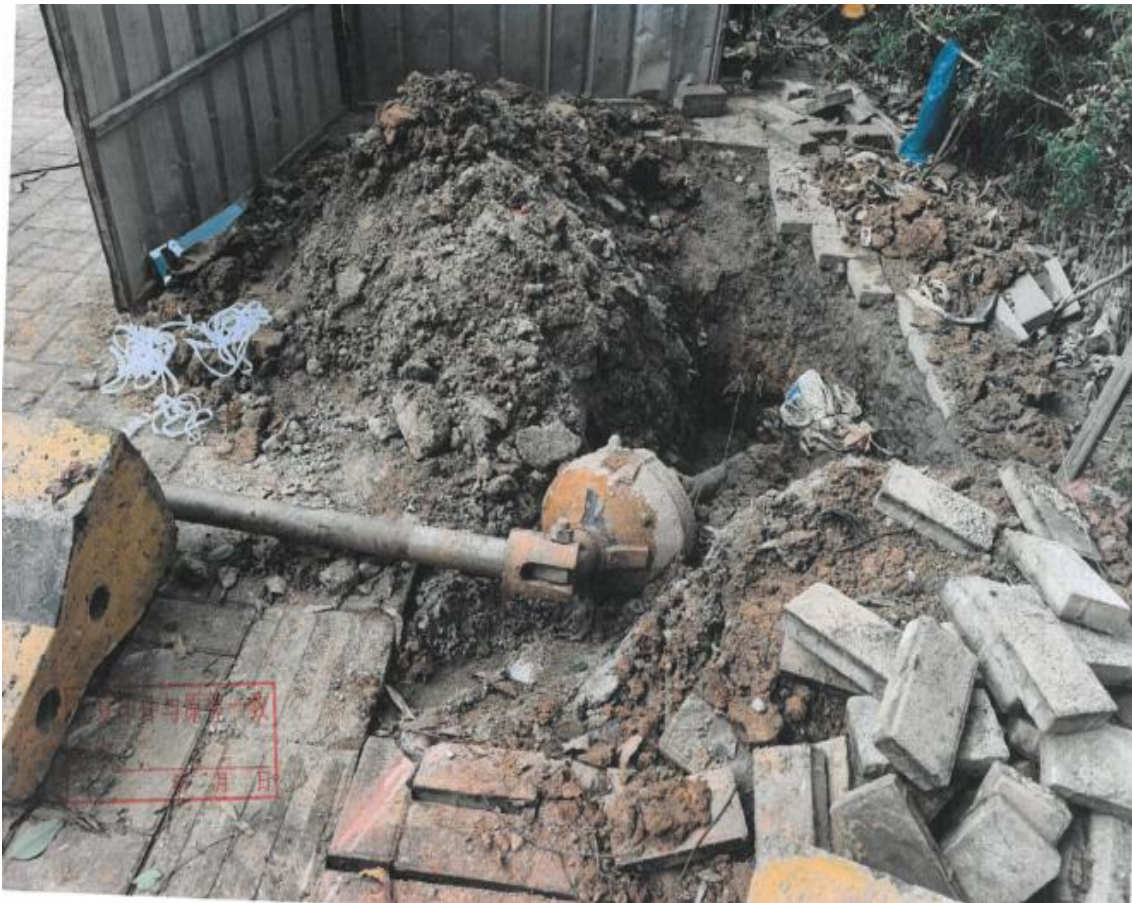
图4 涉事设备的钻杆、钻头

涉事设备为非开挖铺管钻机，施工器具包含钻杆、钻头（如图4）、泥浆马达、扩孔器，切割刀等机具，辅助机具包括卡环、旋转活接头和各种管径的拖拉头。该设备由深圳市钻通工程机械股份有限公司生产，华盛公司于2019年2月26日购买使用，主要技术参数如下：给进力：320kN，回拉力：320kN，扭矩：12000Nm，外型尺寸(mm)：6150\*2280\*2100，功率：132kW；入射角：8~20，转速：0~120r/min，重量：8000kg（如图5）。
