# 东莞东坑续力智造科技（东莞）有限公司 “1·26”一般火灾事故调查报告

东莞市政府事故调查组

2026 年 6 月

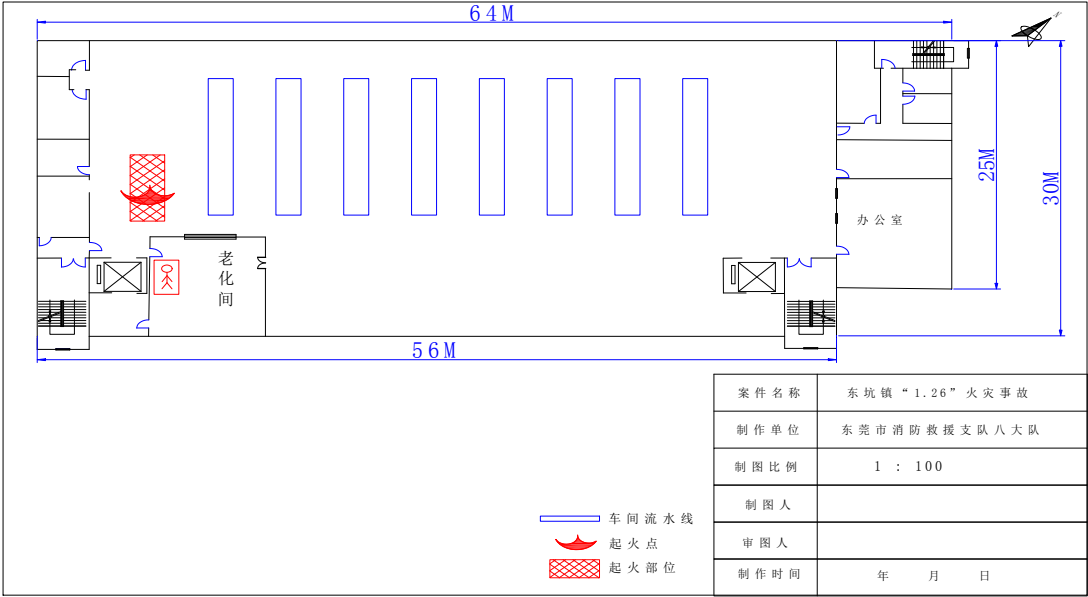
图 2 续力公司火灾现场平面图（第二层）

通过现场勘验、证人证言、监控视频分析、综合讨论认定事故直接原因是续力公司第二层（轴C-D交轴3-4区域）存放

的充电宝成品内锂电池热失控<sup>[6]</sup>引燃可燃物。

经调查认定，起火部位为续力公司第二层（轴 C-D 交轴 3-4 区域）。

②第二层(轴C-D交轴3-4区域)存放的充电宝成品已被烧毁,地上可见散落并裸露内部的锂电池,楼板墙皮小部分脱落,未裸露出钢筋,轴D交轴3承重柱受燃烧影响,墙皮脱落,呈上重下轻。

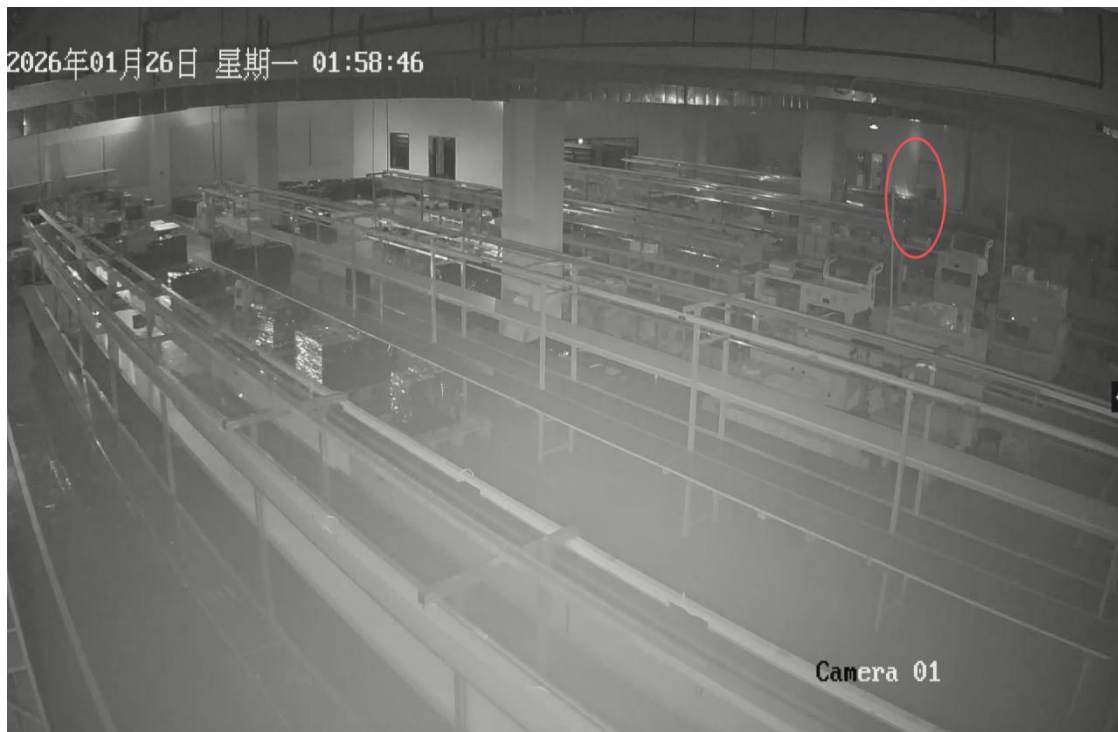
图 3 监控视频截图（确定起火时间、部位）

经调查认定，起火时间为 2026 年 1 月 26 日 1 时 58 分许。主要依据视频监控分析（如图 3）：2026 年 1 月 26 日 1 时 58 分许（时间经过校正），续力公司第二层（轴 C-D 交轴 3-4 区域）存放的充电宝成品最先出现火光。

#### （1）监控视频分析。续力公司第二层（轴 C-D 交轴 3-4 区

域)最先出现火光(如图3)。

(1)监控视频显示,续力公司第二层(轴C-D交轴3-4区域)最先起烟起火。
