# 东莞谢岗龙奥光电科技有限公司“12·14” 一般机械伤害事故调查报告

东莞市政府事故调查组

2026 年 4 月

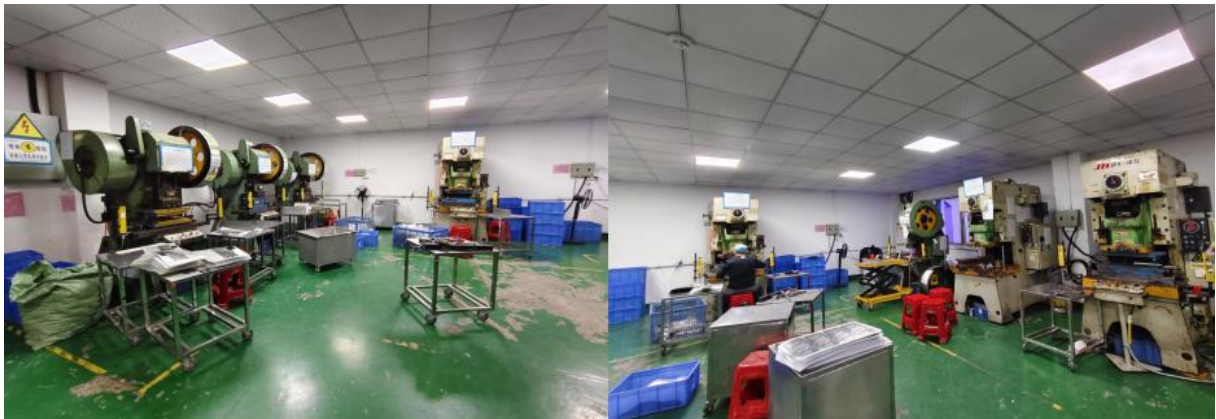
图 1 涉事冲床车间现状图

**1.事故发生地点。**位于龙奥光电公司一楼的冲床车间，该车间共有 10 台冲床设备（如图 1），其中有 7 台 25 吨冲床（开式可倾压力机）和 3 台 45 吨冲床（开式固定台压力机），该车间未安装视频监控。

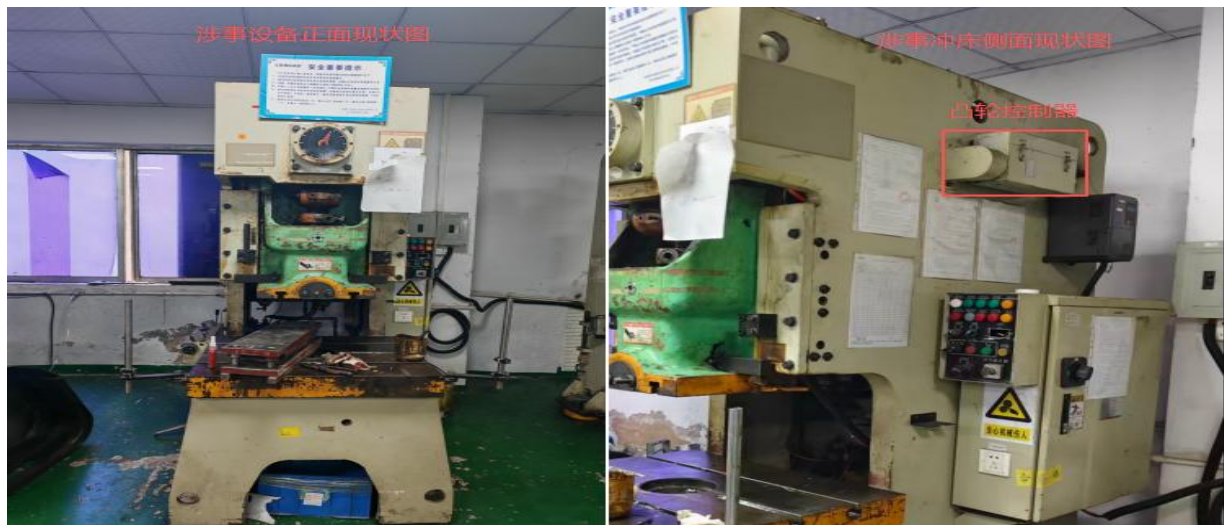
图 2 涉事冲床现状图

（1）经现场勘查发现涉事冲床电源已断电、双手操作装置被移至冲床西侧，光电保护装置、计算器、模具已拆除，工业压力表未回正（如图 2），冲床内部前铜套部件间存在缝隙<sup>[11]</sup>（如图 3）。

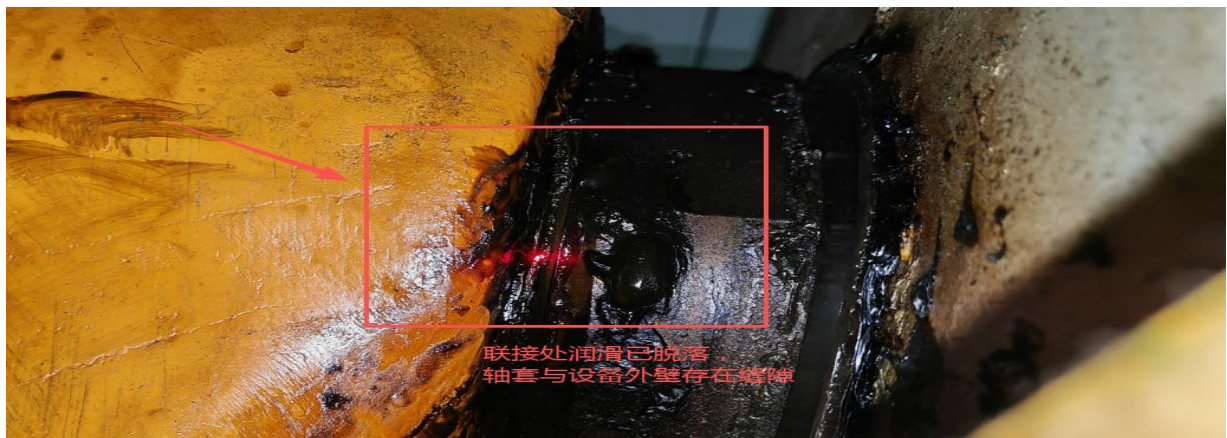
图 3 涉事冲床内部前铜套部件现状图

[11] 根据谭新明的谈话笔录陈述，2024 年 12 月 12 日，其去龙奥光电公司维修涉事冲床时，发现该冲床前铜套磨损严重，因维修前铜套的工时较长且需要重新向代强报价，谭新明跟薛四彪说明情况后，未对涉事冲床前铜套进行维修。根据薛四彪的谈话笔录陈述，谭新明未向其提及涉事冲床存在前铜套磨损严重的情况。由于事故现场无监控视频，且事发后现场已发生变动，调查组穷尽调查手段，仍无法查实涉事冲床前铜套部件间存在的缝隙，是事故发生前已存在，还是在传动轴断裂后产生。

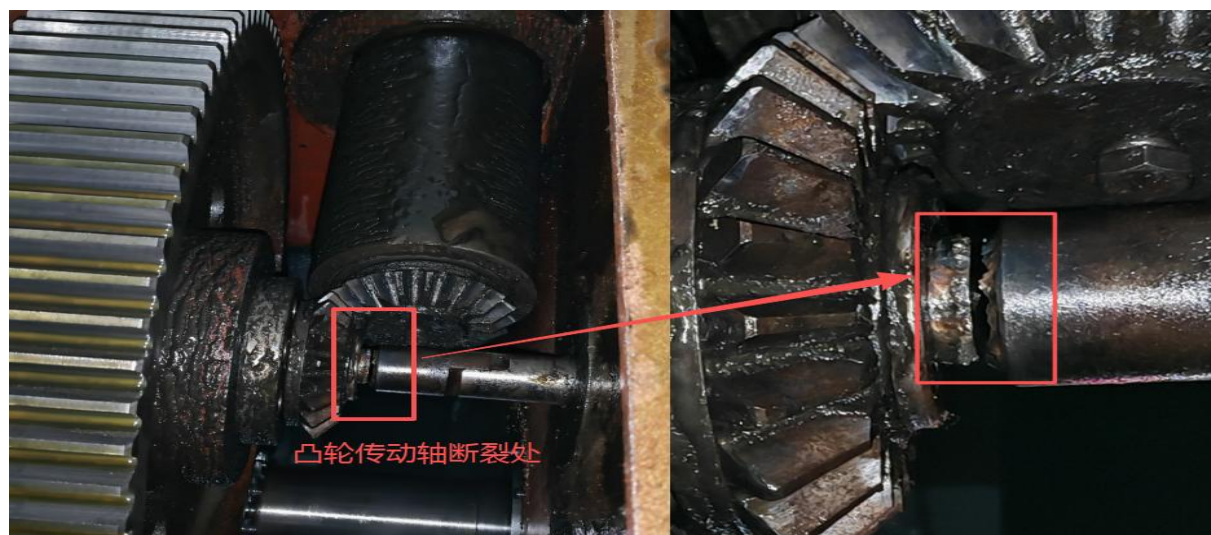
图 4 涉事冲床凸轮传动轴现状图

(2) 涉事冲床的凸轮传动轴是通过齿轮链条传动方式由凸轮控制器进行控制。凸轮传动轴发生断裂(断裂处存在焊点<sup>[12]</sup>)，未与曲轴牢固连接<sup>[13]</sup>(如图 4)，凸轮控制器失效，超程检测装置<sup>[14]</sup>未能发出停机信号并阻止冲床启动新的行程，引发涉事冲床

[12] 事故调查组穷尽调查手段，未能查清断裂处焊点是谭新明维修前已形成或是谭新明维修时焊接。

[13] 《机械压力机安全技术要求》(GB 27607-2011) 5.4.2.5: 凸轮和相关的超程监控开关、单次行程停止功能和抑制功能应相互关联，确保凸轮之间和开关之间的相对位置保持不变。但对变速压力机，单次行程停止功能开关可以独立调节。所有凸轮应与曲轴牢固连接，所有凸轮和相应开关应安装在护罩内。

涉事冲床凸轮传动轴发生断裂，致使超程检测装置失效，引发冲床连续冲压。

涉事生产经营单位要严格落实安全生产主体责任，健全全员安全生产责任制，明确各岗位安全职责及考核标准。加强对冲压等机械设备的安全管理，聘请或委托专业人员对设备进行定期保养、维修和检测、检查，严禁设备带故障运行；强化机械设备安全性能、风险危害方面的教育培训，提升员工安全操作技能和风险防范意识。开展安全风险辨识与分级管控，建立安全生产隐患排查治理台账，明确排查频次及责任人，实行隐患闭环管理，从源头杜绝事故的发生。

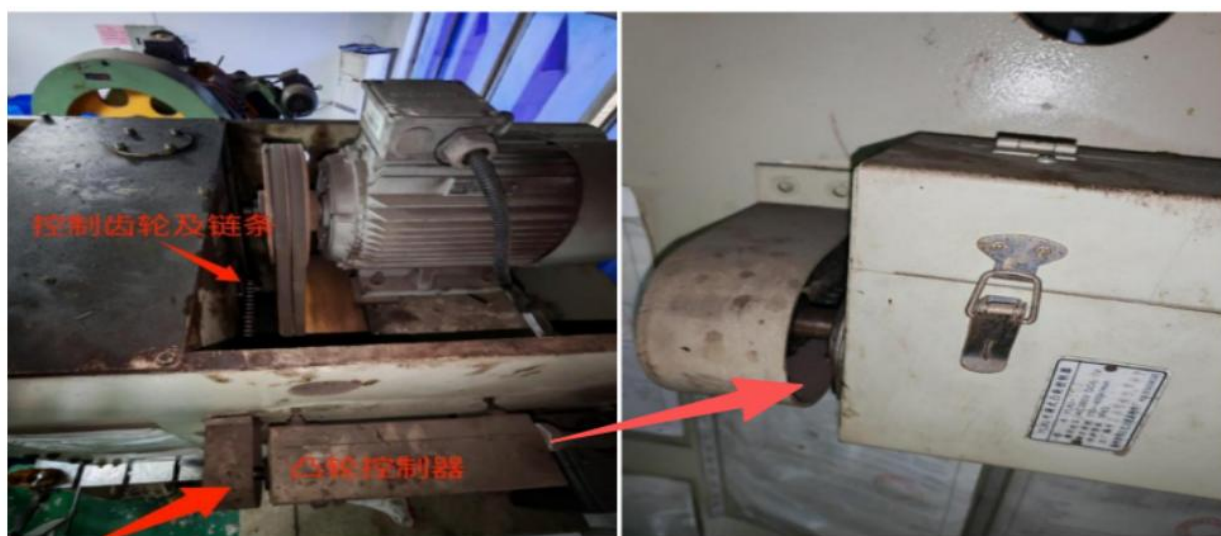
图 5 涉事冲床凸轮控制器现状图

连续冲压（如图 5、图 6）。

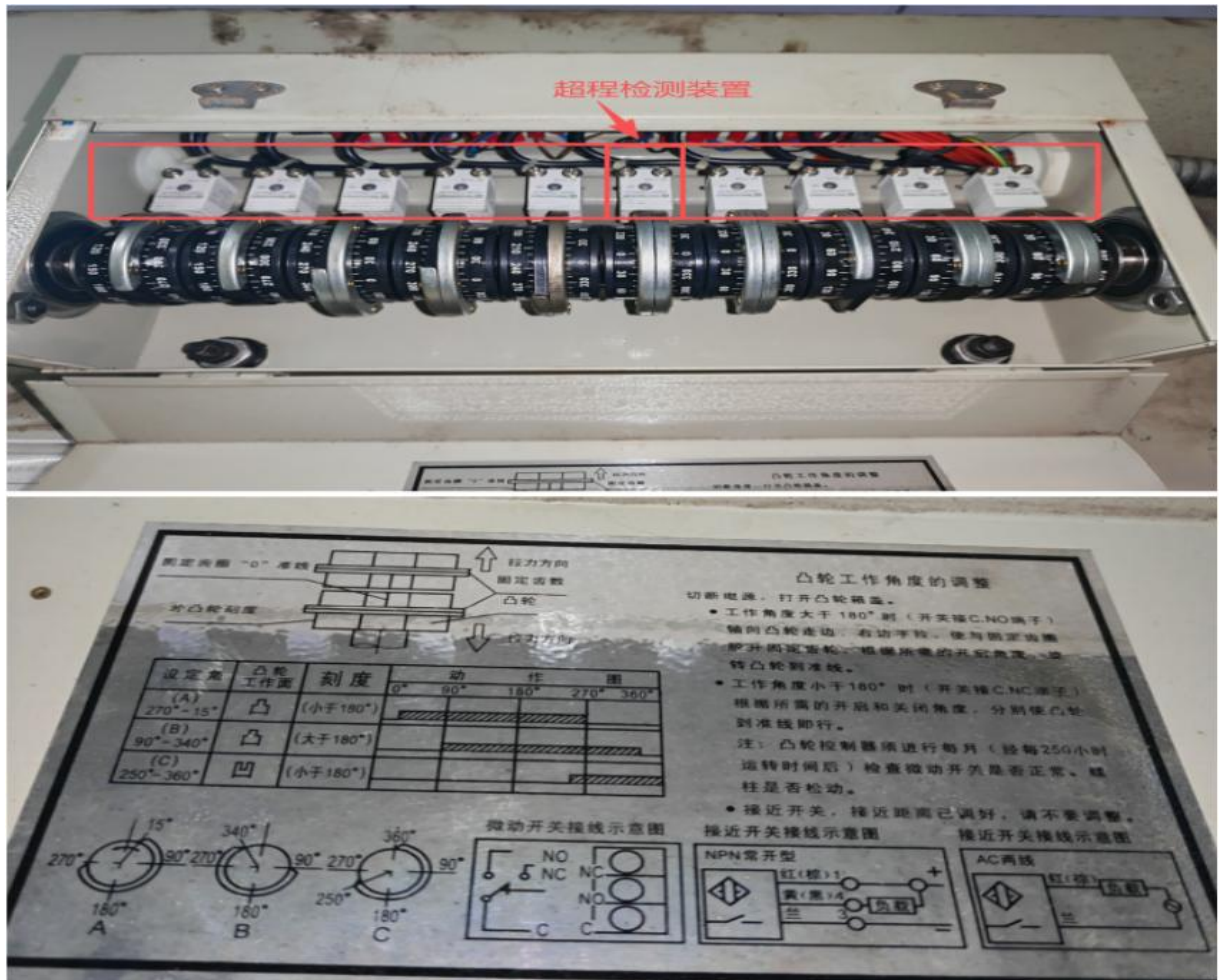
图6 涉事冲床超程检测装置现状图

[14] 《机械压力机安全技术要求》(GB 27607-2011) 5.4.2.4: 超程检测应满足下述要求:

a) 配备 5.4.1.4 列出的防护装置的手动送料压力机应安装超程检测装置，检测是否超出了规定的停机位置。如果

超程 15°，应立即发出停机信号，并阻止启动新的行程；

c) 如果超程监控装置的凸轮由曲轴间接驱动时（如：通过凸轮和曲轴之间的链条驱动），应对间接驱动进行监控，如果出现故障，应立即发出停机信号，并阻止启动新的行程。
