# 东莞桥头东莞市洋塑高分子材料有限公司“12·6” 一般火灾事故调查报告

东莞市政府事故调查组

2026 年 7 月

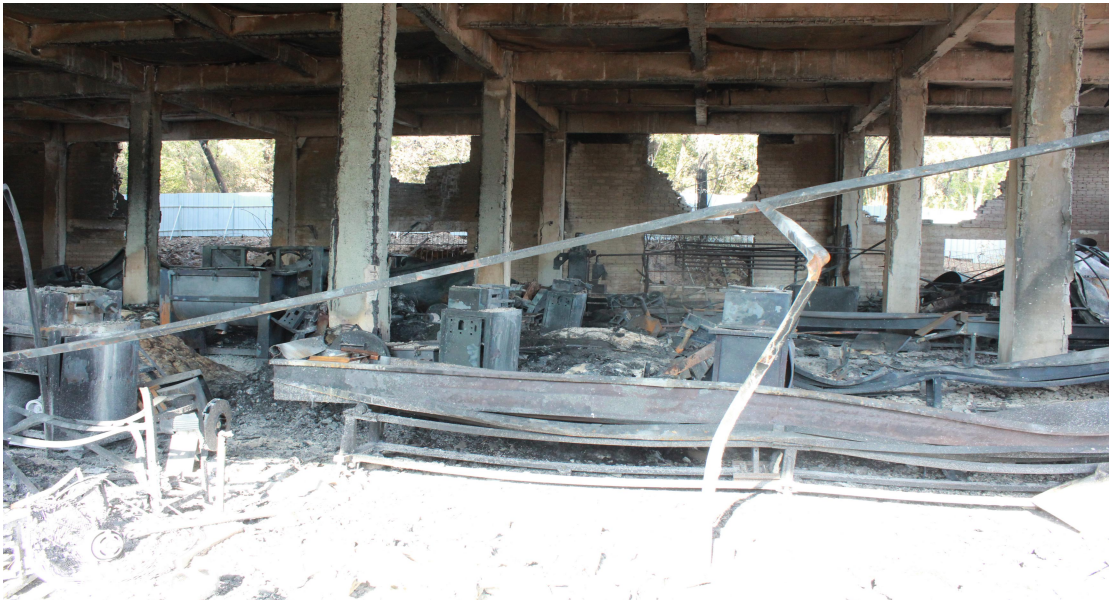
涉事建筑一楼、二楼厂房均已过火，过火面积约 2000 平方米，一楼车间内部过火严重，车间 6 台双螺杆挤出机全部被烧损，设备表面烧损氧化，部分零件烧损炭化。车间中部有燃烧不尽的塑胶垛堆，部分烧损炭化，呈上重下轻。车间周围墙体及窗户烧损，部分墙体烧损倒塌，呈东南重西北轻。车间上方楼板烧损向下弯曲变形，批挡烧损脱落露出钢筋，呈东南重西北轻。部分电气线路表层烧损炭化，内部线芯无短路熔痕。二楼仓库内部全部过火，地面上有燃烧不尽的塑胶垛堆，呈黑色。上方铁皮屋顶及墙体烧损倒塌，呈东南重西北轻。部分电气线路表层烧损炭化，内部线芯无短路熔痕。

图 1 一楼生产车间火灾后图

**3.起火原因认定。**一楼生产车间的双螺杆挤出机（1 号机）加热系统故障起火引燃周围可燃物。根据现场勘验情况，双螺杆挤出机（1 号机）由传动电机、料斗、挤出系统、加热冷却系统等部件组成，机器的头部朝东南，烧损严重；机器的尾部向西北，烧损表面变色呈黑色，机器表面烧损氧化整体变形，燃烧痕迹呈东南重西北轻。机器的电源线路表层烧损炭化，部分线芯烧断悬挂在机器上，断口处未见短路熔痕。1 号机头部上方环保风管烧损变形倒塌在机器头部上方处，环保风管烧损变形，部分其他机器上方的管道表面有烧损炭化痕迹。

环保设施在运行的过程中需要专业的人员进行定期的检查和维护，企业要落实安全生产主体责任，对于环保设施的附壁残留物要及时清理，防止发生粉尘爆炸、火灾等安全风险。要高度重视消防设施的日常维护与管理，安排专人定期对消防栓进行全面检查，如部件损坏、水压不足等务必立即维修更换，确保火灾发生时供水正常。此外，对于车间内的原材料、半成品及成品等可燃物品，必须严格按照消防规范设置专用仓库存放，确保发生意外时能有效阻隔火势。
