# 东莞万江滘联社区一横路八巷 5 号光伏项目 “10·19”一般高处坠落事故调查报告

东莞市政府事故调查组

2026 年 7 月

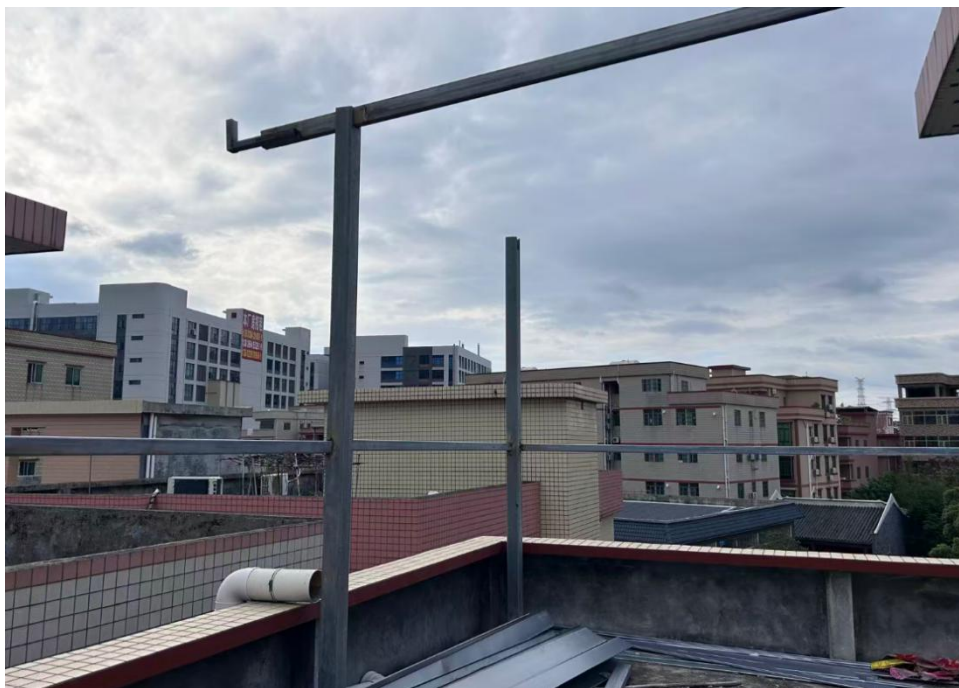
2025 年 10 月 19 日 7 时许，吴建强叫上涂运红、文超武、涂春权一起前往涉事房屋进行光伏安装工程施工作业，吴建强带领涂运红、文超武、涂春权三人到涉事房屋楼顶安排具体施工内容。8 时 30 分，四人各自开展施工作业。8 时 35 分许，涂春权在未佩戴安全帽、安全带等劳动防护用品的情况下，于屋面建筑边沿不慎坠落至一楼地面。经相关人员笔录陈述，事发时涂春权在三楼安装方管铁管，当时无人员近距离目睹事故全过程。

图 1 涉事房屋屋面建筑边沿

全帽、安全带等劳动防护用品，冒险在距离地面 11.5 米的屋面建筑边沿进行安装作业，作业过程中不慎失去重心坠落。

施工单位应开展全员资质排查，严格执行高处作业特种作业持证上岗制度，建立作业人员资质备案台账，杜绝无证上岗行为；全面规范劳动防护用品管理，强制要求作业人员全程规范佩戴安全帽、安全带等劳动防护用品，对违规作业行为立即叫停整改；

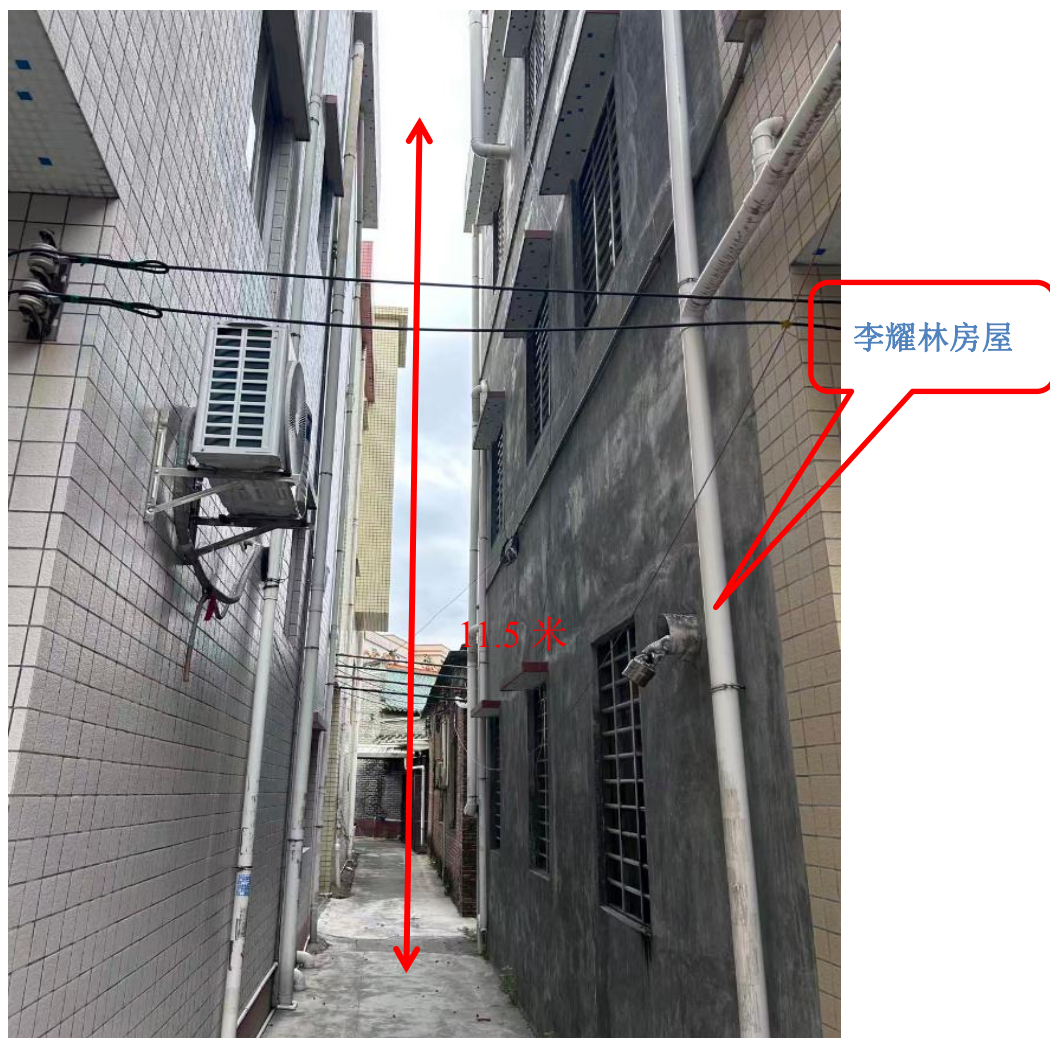
图2 事故坠落高度示意图
