# 东莞常平惠创塑化科技有限公司 “7·8”一般火灾事故调查报告

东莞市政府事故调查组

2025 年 12 月

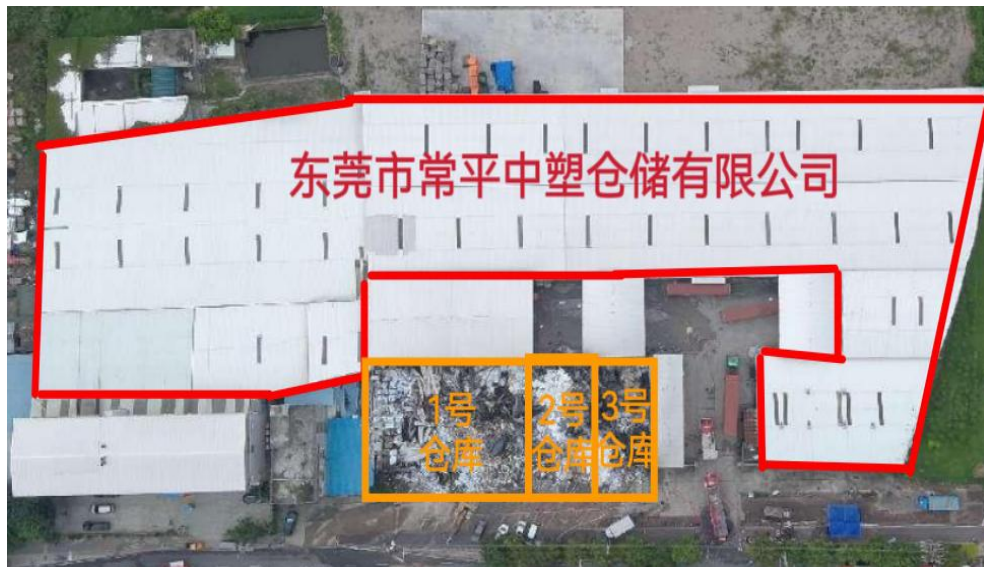
图2 涉事仓库俯瞰图

2.起火仓库与相邻场所用单层铁皮分隔，耐火等级低，未能有效阻挡火势向周边蔓延。

3.起火仓库只设置一个安全出口，且因爆燃后火灾蔓延非常迅速，造成人员未能第一时间逃生。

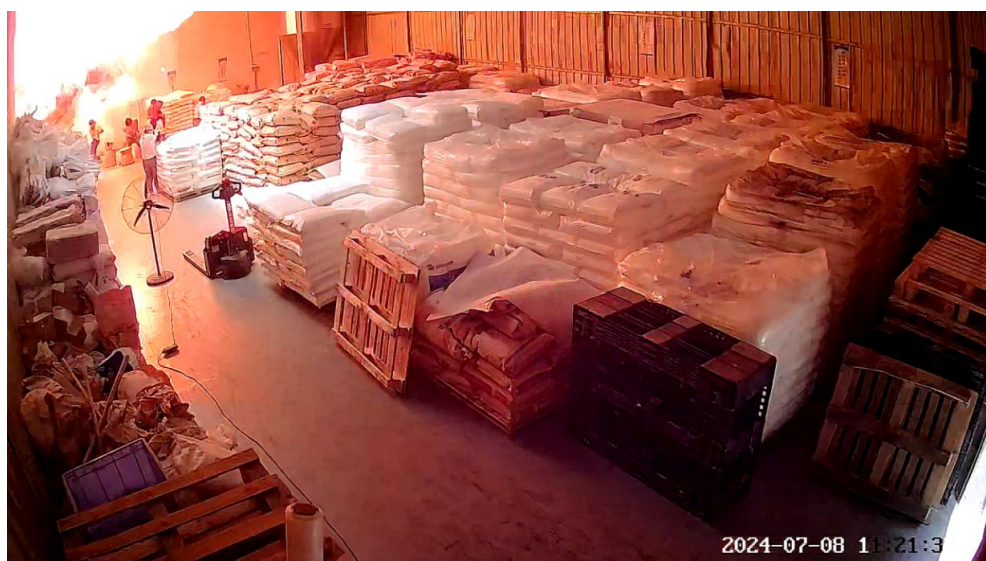
图 4 起火仓库爆燃情况

立式搅拌机上部轴承故障发热引燃桶内粉尘发生爆炸所致。

**（2）现场监控情况。**11时21分36秒时，惠创公司仓库东南角的立式搅拌机发生了爆燃。事故发生前，作业现场及周边无动火作业情况。
