# 东莞横沥横沥村新塘路 15 号铁皮厂房“7·22” 一般火灾事故调查报告

东莞市政府事故调查组

2025 年 10 月

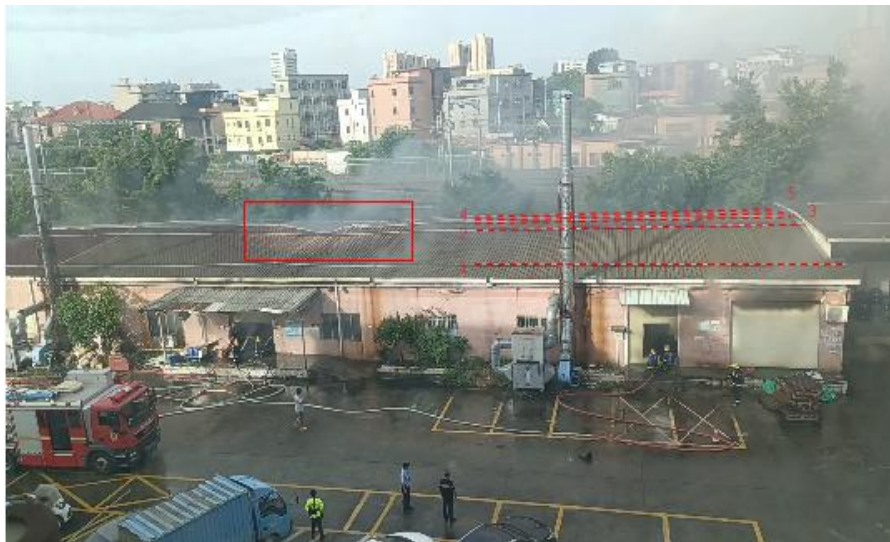
图 2 厂区员工在宿舍拍摄的照片视频

（1）视频分析。2025 年 7 月 22 日 7 时 30 分许，德龙福公司仓库中部位置最先出现烟雾，内部火光逐渐猛烈并向周边蔓延。通过现场视频对比，最先起火区域为仓库铁皮顶槽中部 3 至 4 铁槽之间下方。蓝骑消防员拍摄的相片及视频显示：最先起火的部位位于涉事厂房中部附近。
