# 东莞沙田东莞市速成起重工程技术有限公司 “12·30”一般坍塌事故调查报告

东莞市政府事故调查组

2026 年 7 月

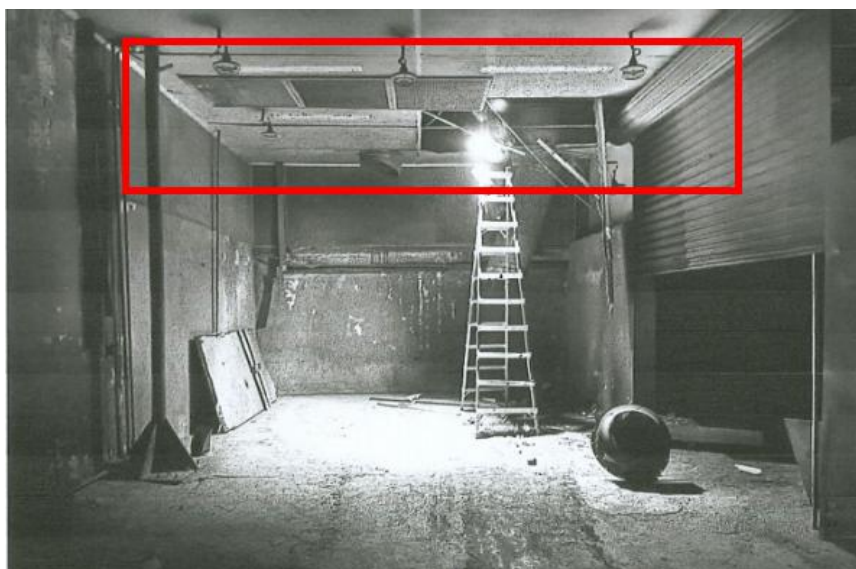
事故调查组进行现场勘察时，现场已变动，涉事设备及吊顶隔层已拆卸完成（如图 2 和图 3）。从事发现场照片可见，坍塌的部位属于吊顶隔层，吊顶隔层与龙骨材料未知。

图 1 事故现场<sup>[7]</sup>

[7] 该照片系伤者胡思红提供，于事发当天晚上其亲属返回事发现场拍摄。

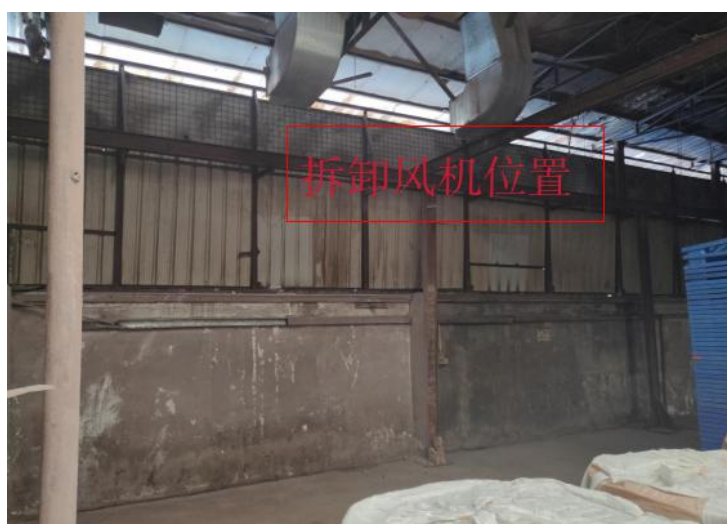
由于事故发生时间久远，事故现场已不复存在，事发时现场人员已无法联系，事故调查组根据相关人员笔录还原事故发生经过如下：2025 年 12 月 25 日，速成公司聘请作业人员开始到上辉公司进行拆除设备等作业。12 月 30 日 15 时 50 分许，胡思红和翁恒波在上辉公司厂房吊顶隔层拆卸风机<sup>[5]</sup>，并将拆除的风机放在吊顶隔层中，吊顶隔层结构失稳坍塌，胡思红和翁恒波坠落至地面受伤（坠落高度约 2.8 米<sup>[6]</sup>）。

[5] 根据速成公司涉事拆除作业现场负责人邹兴禄笔录陈述：涉事风机圆形结构，直径约 1 米，重量约 100 公斤。其在现场进行监管，有口头交代作业人员用手拉葫芦或者其他设备进行拆除，不要用人力进行拆除。

图 2 拆卸风机位置示意图

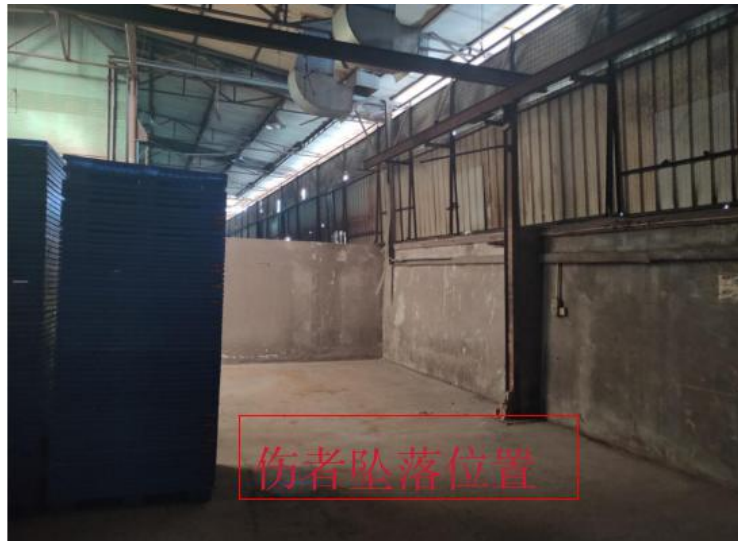
图3 伤者坠落位置示意图

安全绳<sup>[10]</sup>，冒险在吊顶隔层上进行拆除作业并放置风机，人员与风机荷载叠加超出该吊顶隔层实际承载能力，致使吊顶隔层结构失稳坍塌，两人从高处坠落受伤。

相关企业须全面落实安全生产主体责任，常态化开展厂区吊顶隔层、钢结构平台、作业操作台结构性安全排查，建立设施风险台账。严格遵守结构使用安全规定，严禁未经承载力验算、未经技术鉴定擅自增加结构使用荷载、堆放重物及违规站人作业。严格执行高处作业审批制度，落实作业人员持证上岗、安全防护用品规范佩戴、专人旁站监护等制度，坚决杜绝无证作业、不佩戴防护用品、冒险违规作业等行为，从源头消除安全隐患。
