# 东莞桥头东莞市勤信展览制品有限公司 “9·15”一般火灾事故调查报告

东莞市政府事故调查组

2025 年 12 月

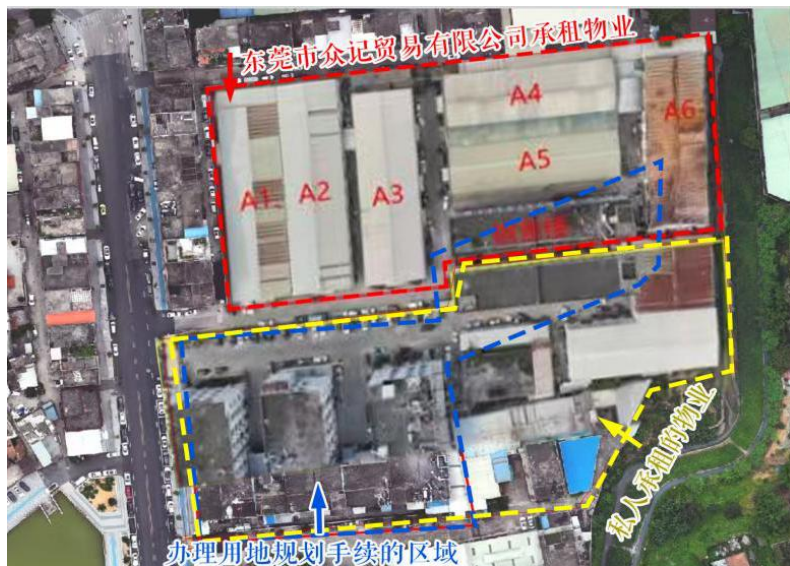
图 1 涉事地块俯瞰图

涉事厂区位于东莞市桥头镇朗厦村李朗路 490 号工业园，该园区总占地面积约 13714.5 平方米，总建筑面积约 12633.9 平方米。园区内共有 5 栋厂房建筑，1 栋宿舍楼，1 个配电房。事故发生在 A6 栋厂房内（占地面积 1200 平方米，内部违规加建的夹层面积约 800 平方米，总建筑面积约 2000 平方米）。

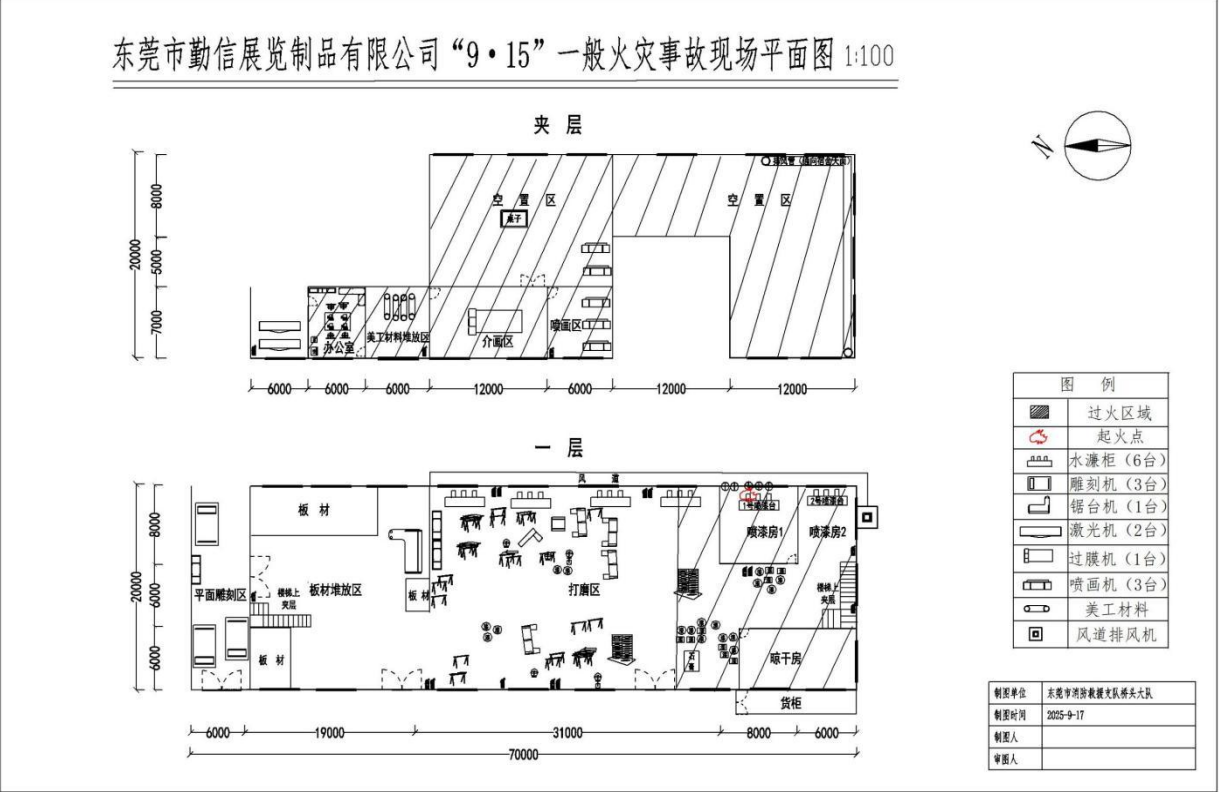
图 2 起火建筑物平面图

**2.起火建筑物基本情况。**A6 栋为单层钢结构厂房，勤信公司承租后加建夹层。一层主要用于生产作业，设有喷漆室 2 个（均约 64 平方米，各设有 1 台水帘柜）、晾干房 1 个（约 72 平方米）、

打磨区（4 台水帘柜）及物品堆放区。夹层设有办公点、美工材料存放间、切割拼接房，存放有美工纸（约 65 卷），配备喷绘机、覆膜机等设备。建筑内设有消火栓、灭火器、应急照明和疏散指示标志灯。
