# 东莞横沥东莞市港田高分子材料有限公司 “8·16”一般火灾事故调查报告

东莞市政府事故调查组

2025年12月

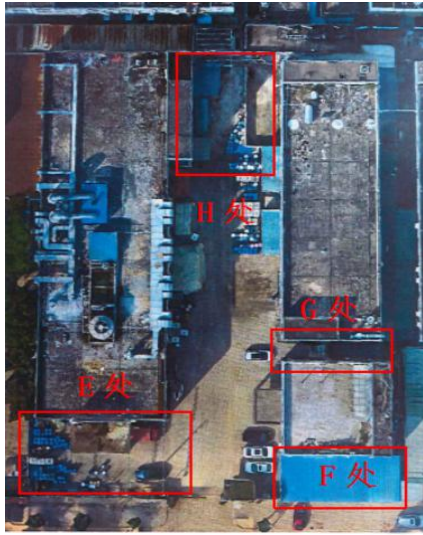
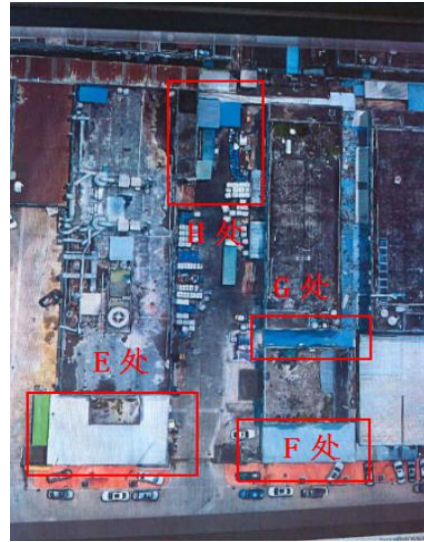
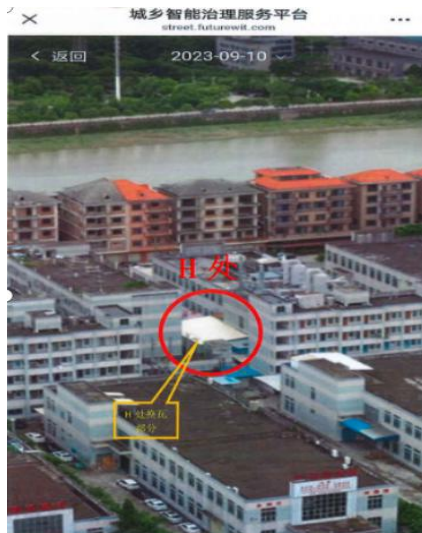
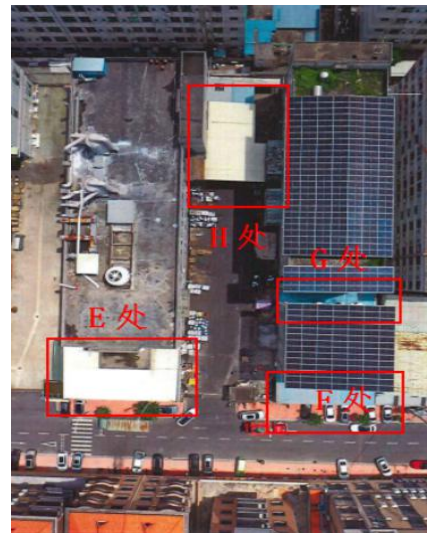
图 3 2018 年存量建筑普查照

图 4 2021 年航拍照

图 5 2023 年 9 月 10 日航拍照

图 6 2025 年 9 月 2 日航拍照

E 处：于 2018 年 6 月至 2021 年 6 月间搭建，面积约 217.56 平方米。

F 处：于 2018 年 6 月之前搭建，面积约 131.76 平方米。

G 处：于 2018 年 6 月至 2021 年 6 月间搭建，面积约 62.45 平方米。

H 处：于 2018 年 6 月之前搭建，于 2023 年 9 月对其铁皮

棚进行更换瓦面，现面积约 288.93 平方米。

对比 2018 年存量建筑普查照片、2021 年航拍照片、2023 年 9 月 10 日二维航拍照片、2025 年 9 月 2 日航拍照片，E、G 处属于新增违法建筑，H 处属于违法建筑的扩建。

4.建议由横沥镇人民政府组织有关部门依法对港田公司违法加建、扩建部分进行处理。

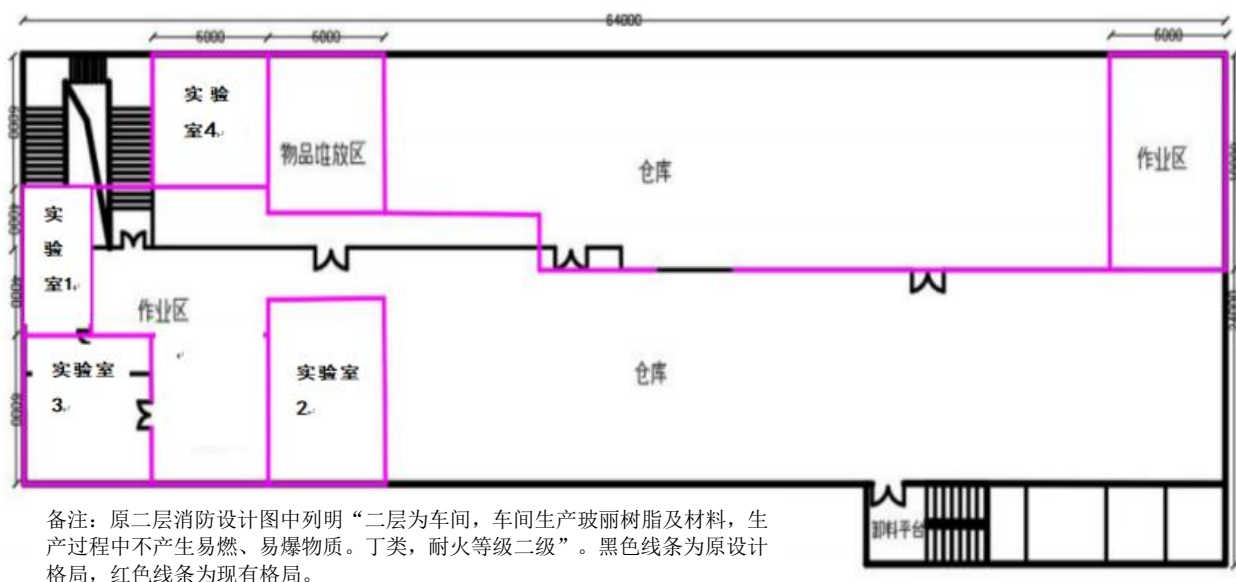
图 7 厂房二层格局对比图

②起火建筑物内部。2018 年、2022 年先后两次在厂房一层的大空间使用简易隔墙横向、纵向分隔成 4 个区域，其中两个区域用作包装作业，另外两个区域用作生产。2023 年，在厂房二层中增加简易隔墙，将其划分为三个区域，一是西南侧区域，主要为实验室和生产作业区，面积约 280 平方米，与中间仓库区相邻，直接连接一部楼梯间；二是中间仓库，面积约 825 平方米，与两边的生产作业区相邻，直接连接一部楼梯间；三是东北角 10m×6m 的矩形区域为生产作业区，与中间仓库区相邻，没有连接楼梯间。

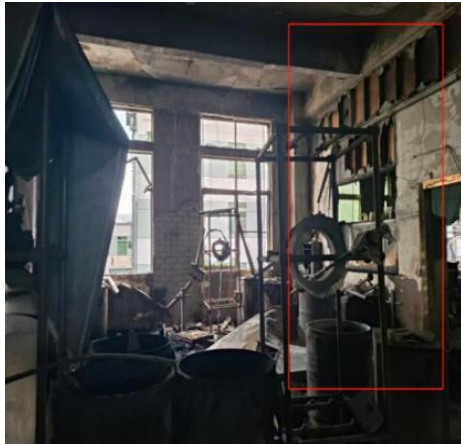
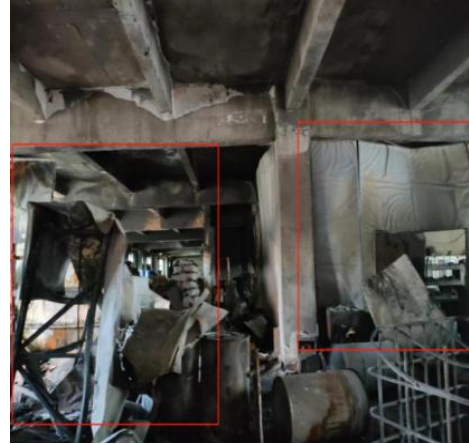
图 8 增加的简易隔墙现状图

图 9 增加的简易隔墙现状图

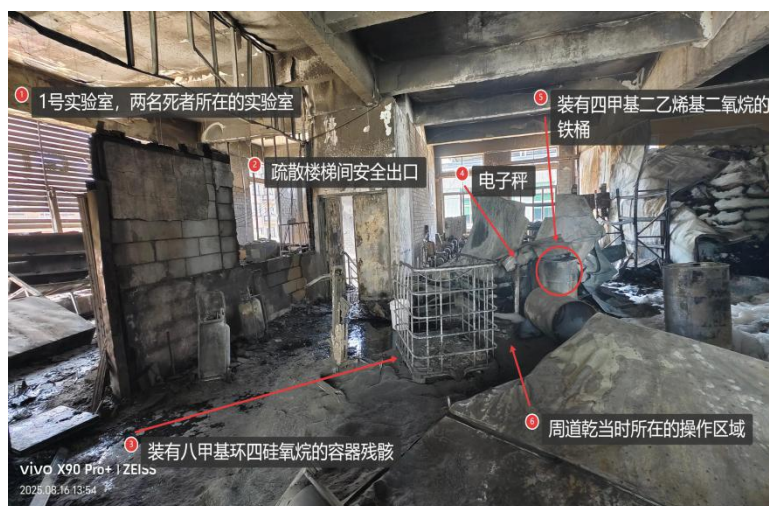
图 10 起火现场

2025年8月16日10时许,周道乾<sup>[7]</sup>在港田公司厂房二楼临近疏散楼梯口的通道处(距1号实验室隔墙约3.5米,4号实验室隔墙约1.5米处)调配含氢硅油,其使用手提式电动抽油泵(以下简称电动抽油泵,非防爆型电气设备)抽取145公斤八甲基环四硅氧烷后,继续抽取四甲基二硅氧烷,抽取到5公斤时,电动抽油泵电机内传出“啪”的声响,火花从电机内部喷出,冒出黑烟,周道乾见状立即把电动抽油泵拔出,此时四甲基二硅氧烷已被引燃并迅速蔓延开来,周道乾及周边员工遂使用干粉灭火器进行扑救。1号实验室员工李昌龙、任少杰察觉火情后,李昌龙打开实验室玻璃门使用推车式干粉灭火器尝试灭火,在大量黑色烟气涌入后,李昌龙放弃扑救和任少杰后退躲在1号实验室东北侧;2号实验室员工黄原志、刘建新、章芳芳察觉火情后协助扑救,未果后逃生;3号实验室员工蒲恒斐、陈俊熙、王浩察觉火情后,通过实验室窗户往外逃生,蒲恒斐在逃生过程中跌落受

经调查认定，起火时间为 2025 年 8 月 16 日 10 时 03 分许；起火点位于东莞市港田高分子材料有限公司二楼的配料区域（二楼通道，距 1 号实验室隔墙约 3.5 米，4 号实验室隔墙约 1.5 米处）；起火原因为生产过程中，操作员使用非防爆电动抽油泵抽取危险化学品四甲基二硅氧烷时，电动抽油泵产生电弧（拉弧现象）引燃可燃蒸汽起火蔓延成灾。

1.在起火部位提取电动抽油泵残骸及电气线路若干，经广东震华痕迹司法鉴定所鉴定，结论为：1.电动抽油泵残骸未发现防爆标签和防爆组件；2.抽油管内部燃烧痕迹明显；3.电机转子转向器碳刷表面划痕明显且烧损严重，工作时易产生电弧（拉弧现象）。
