# 东莞虎门北栅社区黄山公寓“5·22” 一般中毒事故调查报告

东莞市政府事故调查组

2026 年 8 月

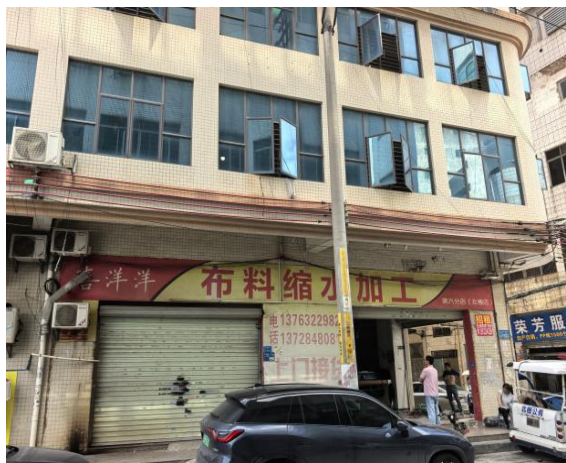
图 2 何在理布料店店面

2.何在理布料店位于黄山公寓一楼 105、106 铺，锅炉房位于店铺门口左侧（见图 2、3）。

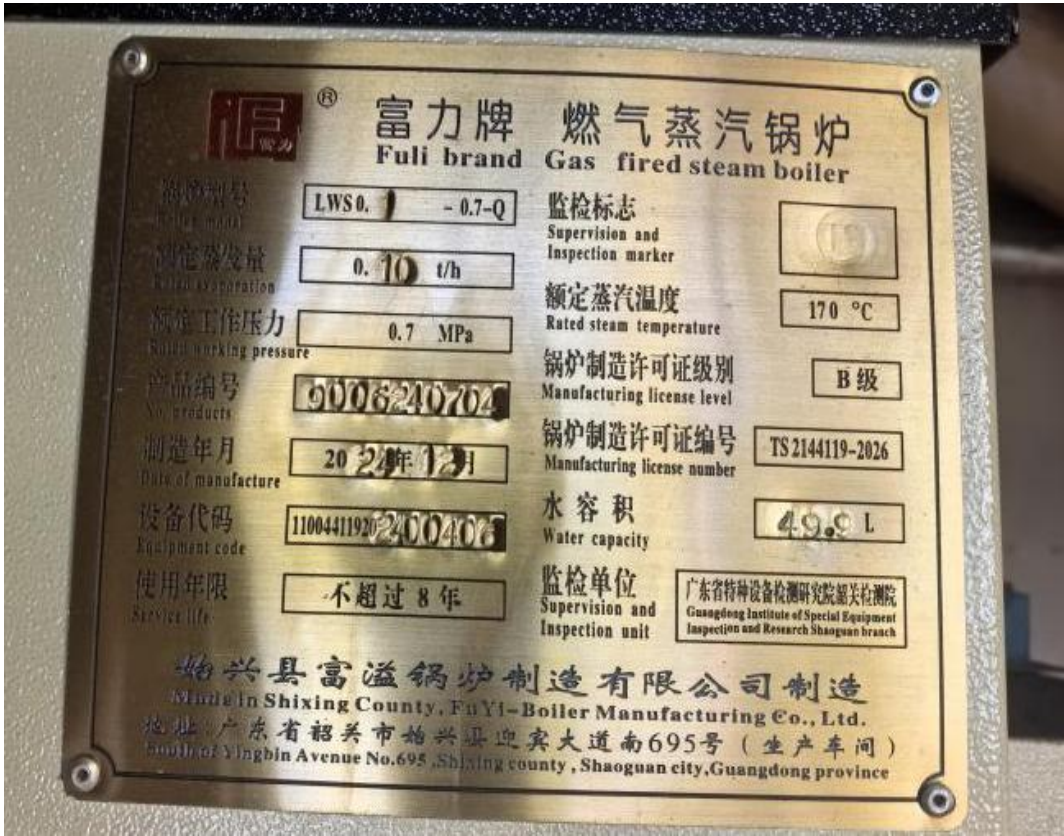
图 4 涉事锅炉铭牌图

3.涉事锅炉：制造日期为 2024 年 12 月，水容积 49.9L、额

定蒸发量 0.10t/h，额定工作压力 0.7MPa。经委托广东省特种设备检测研究院对涉事锅炉进行水容积测试，涉事锅炉测试水容积为 39.94L，设备出厂检验合格，不需要办理使用登记。原厂设计燃料为天然气或液化石油气，使用过程由东莞新锋液化石油气有限公司供应液化石油气；设备采用温控联锁启停模式，温度、压力达标自动停火，参数偏低自动点火启动。未见锅炉安装调试验收合格资料文件。

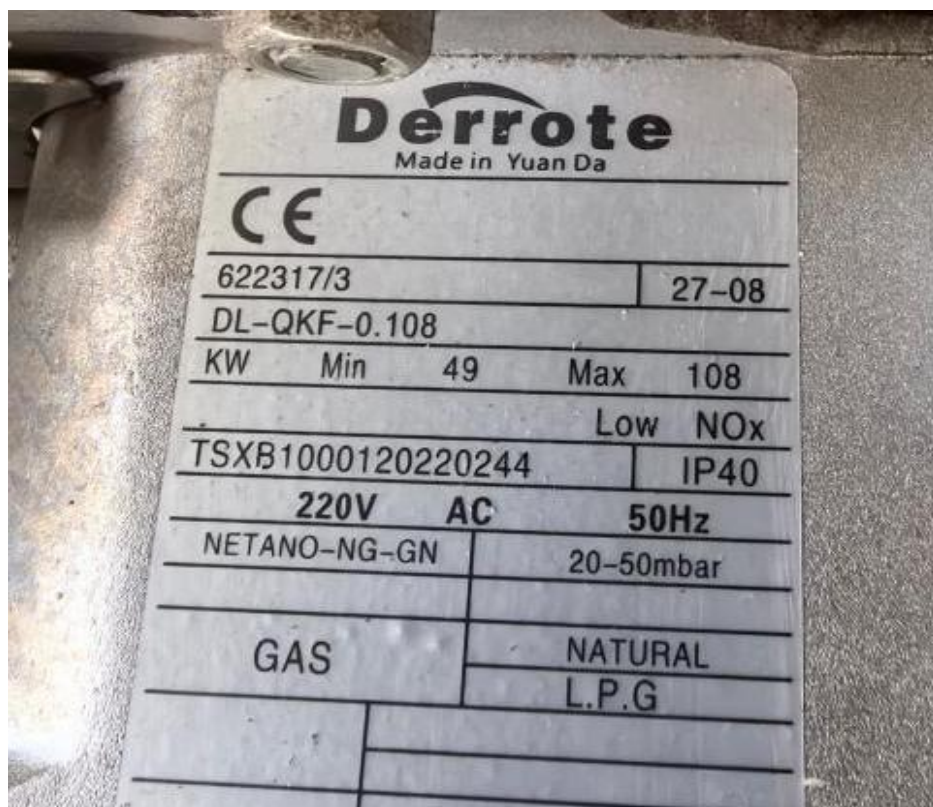
图 5 涉事锅炉燃烧机铭牌图

4.涉事锅炉燃烧机：品牌为Derrote（德瑞特，远大旗下燃烧器品牌），设备型号为DL-QKF-0.108，生产企业为广州市圆达炉用燃烧器有限公司，适配天然气常规供气压力；GAS燃料类型：

NATURAL（天然气，主适配燃料）、L.P.G（液化石油气，可切换使用）。

1.锅炉温控自动启停设计，现场运行频繁点火熄火，事故当天何在理布料店加班至凌晨 2 时，上午 8 时 30 分开工，锅炉运行时反复启停。设备每次重新点火瞬间最易出现燃气瞬时过量、配风不足，频繁启停造成一氧化碳、炭黑持续性批量生成；燃烧机进风口积尘堵塞同时存在排烟管炭黑堆积堵管、炉膛憋压，进一步放大不完全燃烧程度。

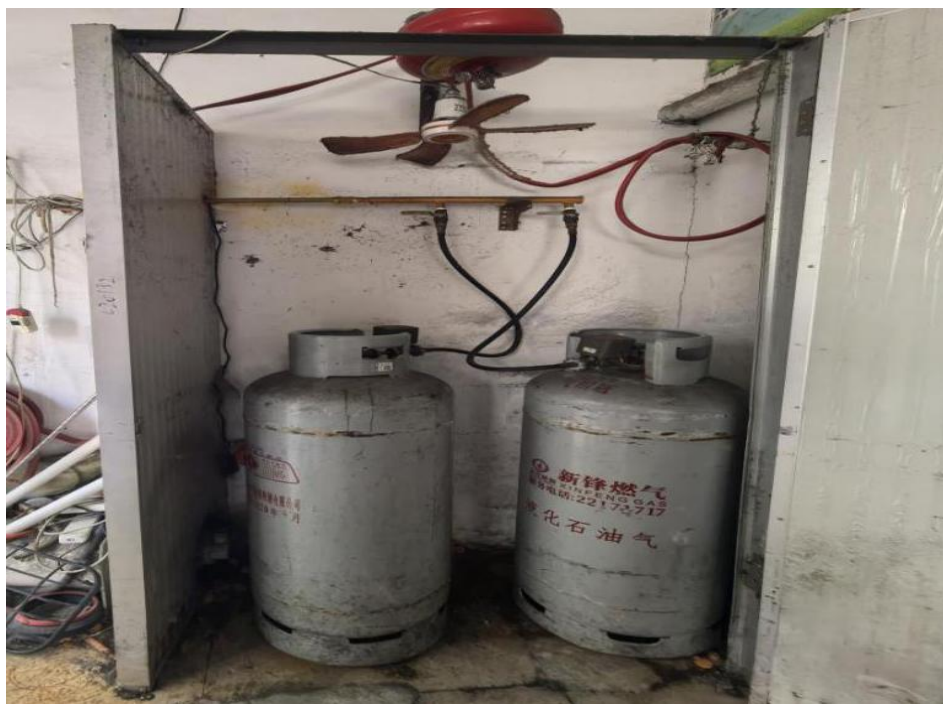
图 6 简易气瓶组间现场图

5.简易气瓶组间：106 铺毗邻锅炉房墙体分隔处设置简易气瓶间作为燃气供应设施，现场配置 2 只 50kg 液化石油气钢瓶，每只气瓶出口独立敷设黑色橡胶软管作为供气支管，两路支管末端汇合接入同一根金属制黄色燃气总管，在总管处形成连通回路。每只气瓶瓶头装配黑色过流切断电磁阀，气瓶本体配置绿色手动角阀，事故工况下角阀处于全开启状态。

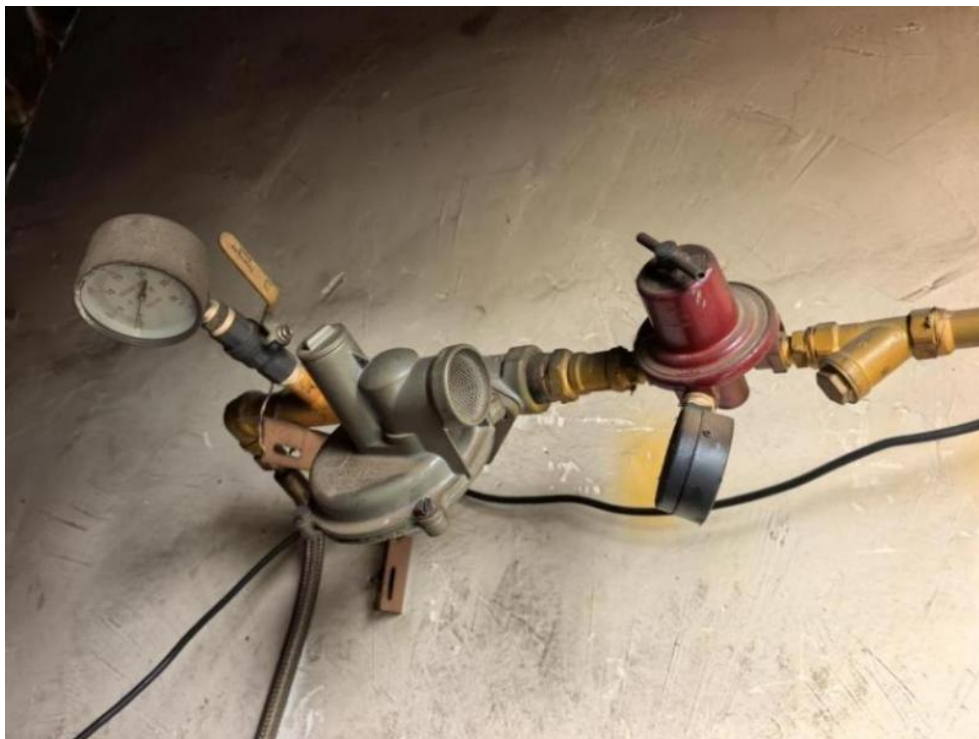
图 7 调压稳压装置现场图

**6.涉事锅炉前端调压稳压装置配置：**简易气瓶组连接的燃气总管通往锅炉燃烧器前，串联设置一级调压阀、二级稳压调压阀，配套高低压压力表，构成后端二级稳压总成。现场采用一级红色高压减压阀加二级灰色稳压阀双级单路调压结构；两瓶气源共用一根黄色金属管汇总后接入调压系统。

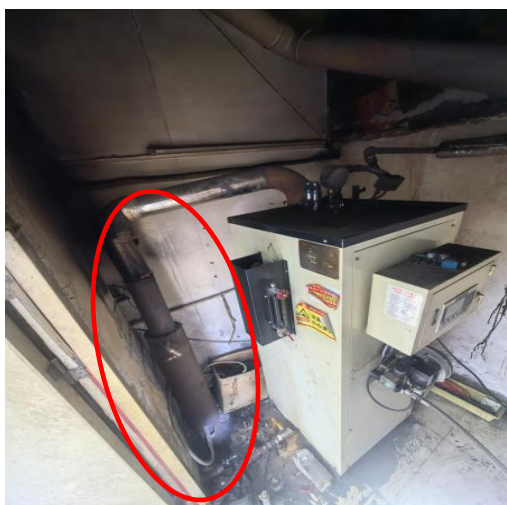
图 8 锅炉废气接入公共排水立管

路，直接将金属排烟管道开孔接入一楼公共排水立管排入地下排水管网，未架设合规高空排烟烟囱<sup>[6]</sup>，无废气降温、净化、隔断装置<sup>[7]</sup>，含一氧化碳高温废气可沿管道向上逆向窜入4层及以上部分住户卫生间地漏、下水口。第二台柴油锅炉于2020年购买和安装，何在理于2021年将锅炉使用燃料从柴油改为液化石油气。第三台燃气锅炉于2022年购买和安装，燃料是液化石油气。涉事燃气锅炉为第四台锅炉，于2024年12月前后购买，废气排放沿用直接接入一楼公共排水立管排入地下排水管网的方式。

7.涉事锅炉废气排放：未架设合规高空排烟烟囱，改用两节钢制圆管接入一楼公共排水立管（见图 8）。拆检管内大量炭黑积渣堵塞管路（见图 9）。经委托广东省特种设备检测研究院对涉事锅炉进行锅炉环保检测，涉事锅炉废气中一氧化碳含量为  $115\text{mg}/\text{m}^3$ ；氮氧化物含量为  $140\text{mg}/\text{m}^3$ <sup>[16]</sup>，不符合《广东省锅炉大气污染物排放标准》（DB44/765-2019）中表 3 大气污染物特别排放限值要求<sup>[17]</sup>。

何在理布料店违规将锅炉高温废气（燃烧不充分含大量一氧化碳有毒气体）接入与 4-6 层 06/09 房、7-11 层 10/12 房共用的密闭排水管网，高温废气中的一氧化碳依托热浮力沿立管逐层窜入 4-11 层的多个房间，812 房雨夜全部门窗紧闭，一氧化碳有毒气体持续富集超标，造成易红梅、程斯阳一氧化碳中毒昏迷。

东莞市生态环境局虎门分局会同东莞市市场监督管理局虎门分局，联合东莞市城市管理和综合执法局虎门分局等相关部门和各社区开展锅炉废气专项整治，组织全镇所有布料、水洗、制衣等使用燃气锅炉小作坊立即开展自查，拆除接入下水道、室内违规排烟管道，统一架设高出屋面 3 米以上高空专用烟囱，配套废气降温净化环保装置；建立 D 级锅炉一台一档动态台账，依规做好排污登记管理，逐户核查操作人员特种设备证件、季度维保记录、安全报警设备配置；生产车间同步安装可燃气体+一氧化碳双报警装置，制定中毒专项现场处置方案，按要求组织演练。

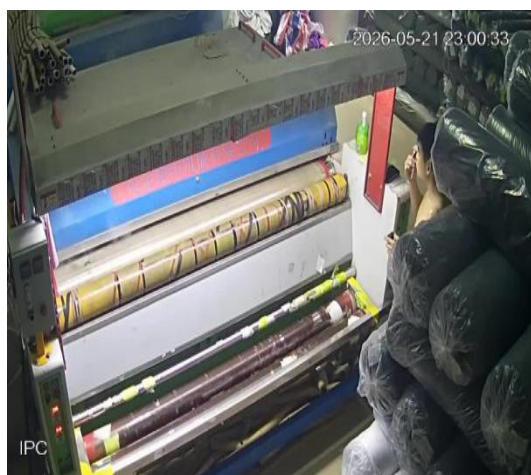
8.生产工况：何在理布料店事发前长时间工作，锅炉频繁启停（见图 10、11）。

图 10 布料店内 5 月 21 日

23 时工况

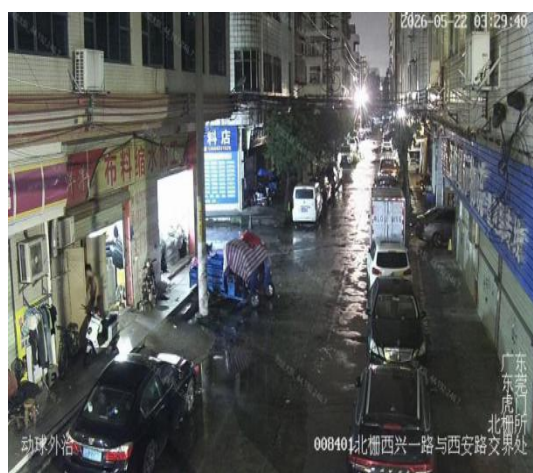
图 11 布料店外部 5 月 22 日

3 时 29 分工况

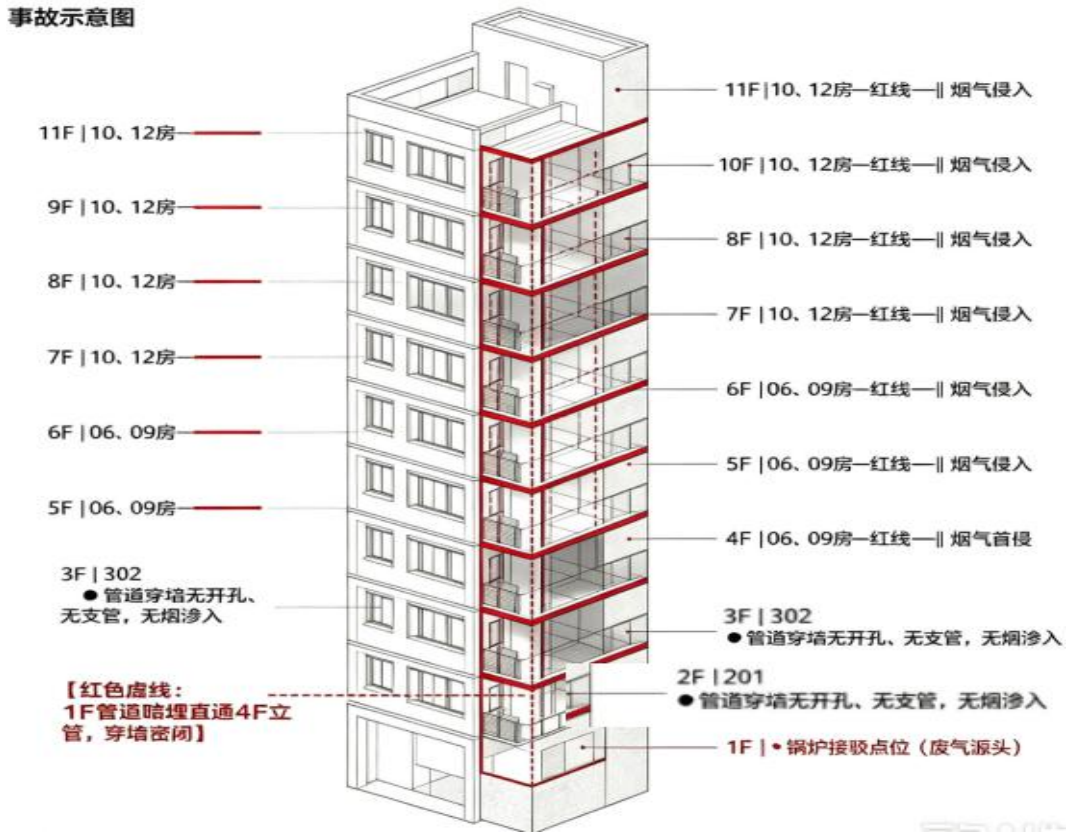
图 12 黄山公寓户型及管网布局图（仅为示意图）

9.黄山公寓户型及管网布局：黄山公寓 4-6 层户型统一，7-11 层户型统一；4-6 层 06 房和 09 房、7-11 层 10 房和 12 房（包括 810 室、812 室）共用一套排水立管排入地下排水管网，锅炉排

烟管违规接入该管网；2、3 层排水系统以及 4-11 层其余房间排水系统独立分隔，未与锅炉排烟管违规接入的管井直接连通，无窜气条件（见图 12）。

红色虚线可见一楼排烟管道暗埋穿墙，密闭跨越 2、3 层墙体，无任何开孔接驳 201、302，直接接入 4 层竖向排水立管。

锅炉废气经虚线连通管直达 4 层立管，先侵入 406、409，再沿立管上行至 5-11 层所有接入房间，2、3 层房间不受废气影响。

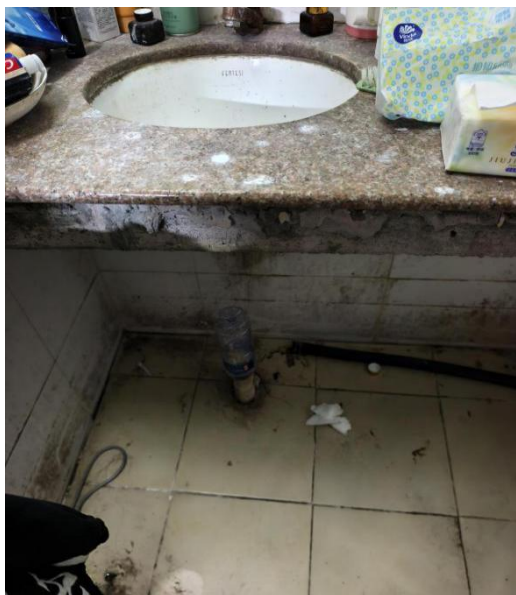
图13 内厕所洗手盆排水

**10.事发 812 房布局及排水地漏口设置：**812 房在第 8 层，位于黄山公寓西侧，与何在理布料店锅炉位于同一侧，房间面积约

22.6m<sup>2</sup>，有两个能打开的窗户（面积大小相等），单个窗户高0.85m，宽0.5m，面积为0.425m<sup>2</sup>。房间进门处有一厕所（无窗），房间内三个排水地漏口，分别是厕所内两个（其中洗手盆下方地漏口用塑料瓶盖住）、房间窗户旁一个（见图13-15）。
