# 东莞道滘大罗沙村粤晖路 11 号园区“6·1” 一般车辆伤害事故调查报告

东莞市政府事故调查组

2026 年 8 月

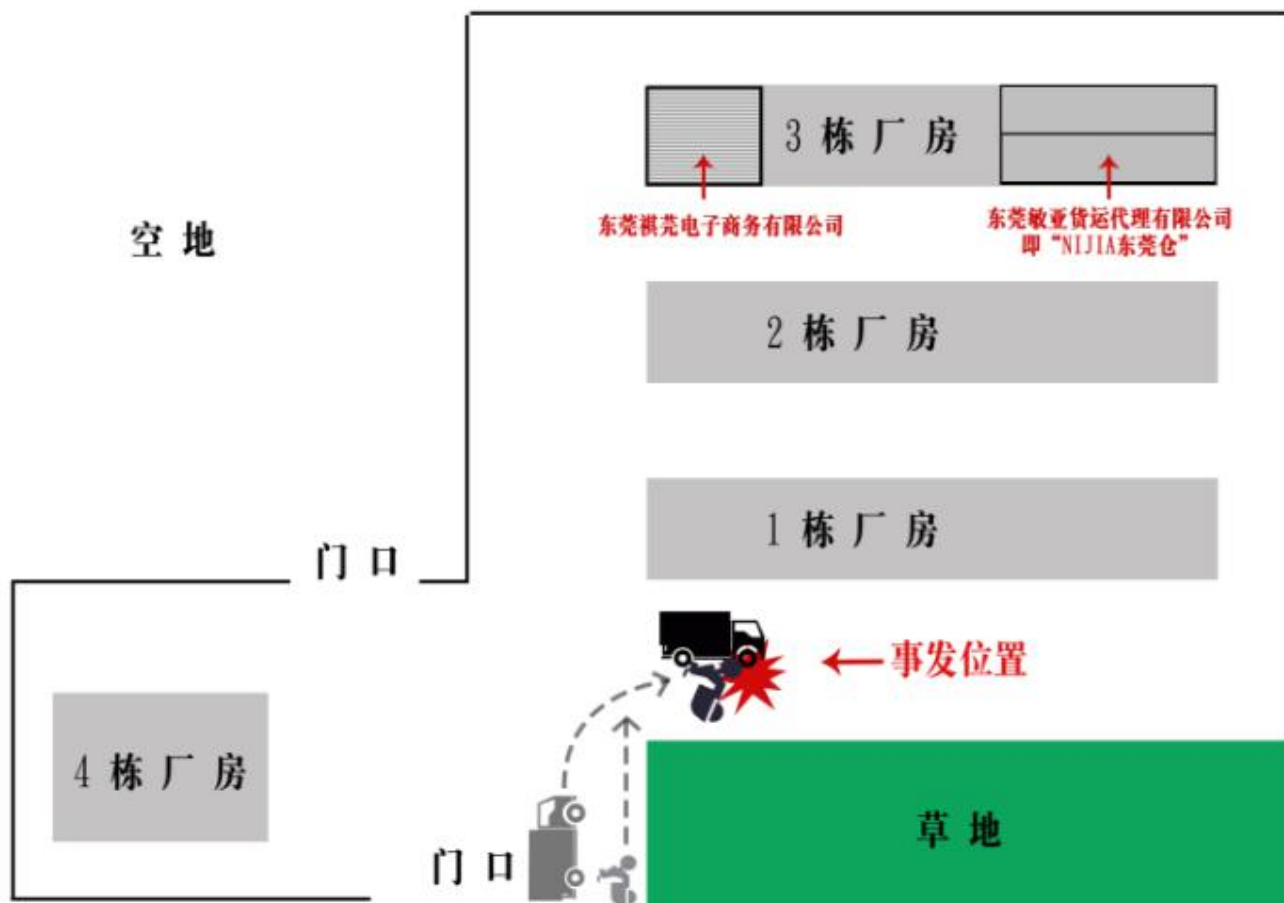
图 1 事故发生经过示意图

后，进入园区向“NIJIA 东莞仓”方向行驶，在一交叉路口右转时碰撞湛剑林同向驾驶的无号牌电动自行车后碾压湛剑林。

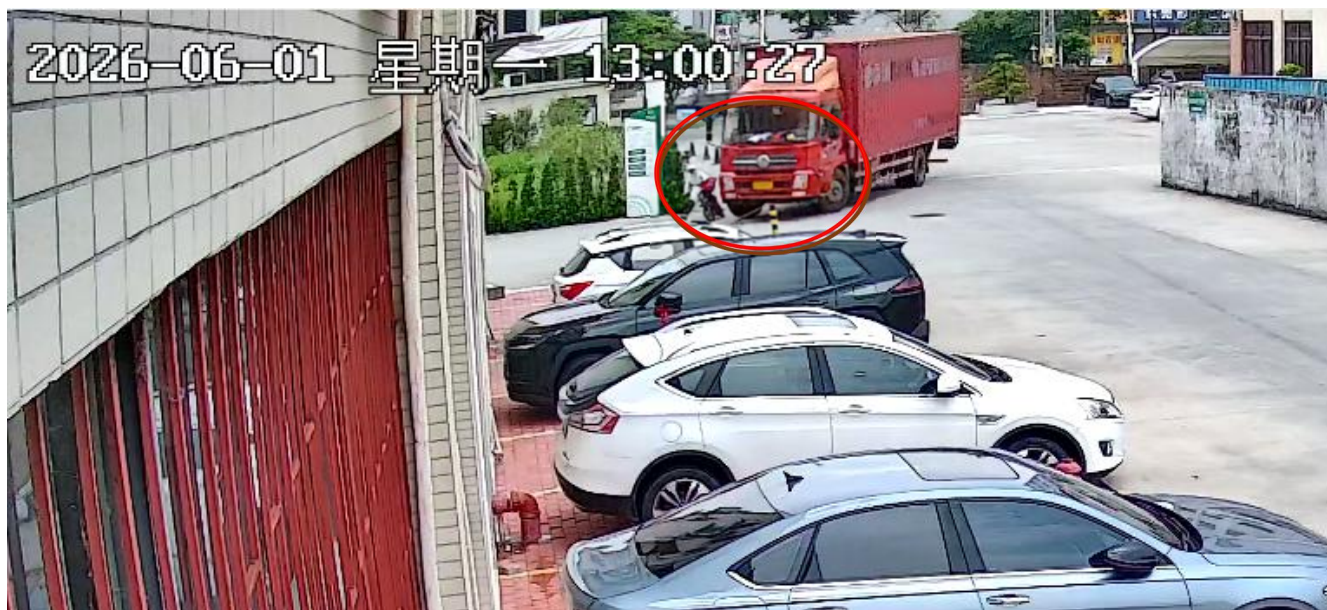
图2 货车右转时与谌剑林同向驾驶的电动自行车发生碰撞监控截图

杨万国驾驶涉事货车行经盈华公司园区道路交叉路口右转弯时，未提前开启右转向灯<sup>[11]</sup>，未减速慢行<sup>[12]</sup>，车速超过限速规定<sup>[13]</sup>，未发现货车右侧由谌剑林（未佩戴安全头盔）同向驾驶的电动自行车，发生碰撞后，货车碾压谌剑林致其死亡。

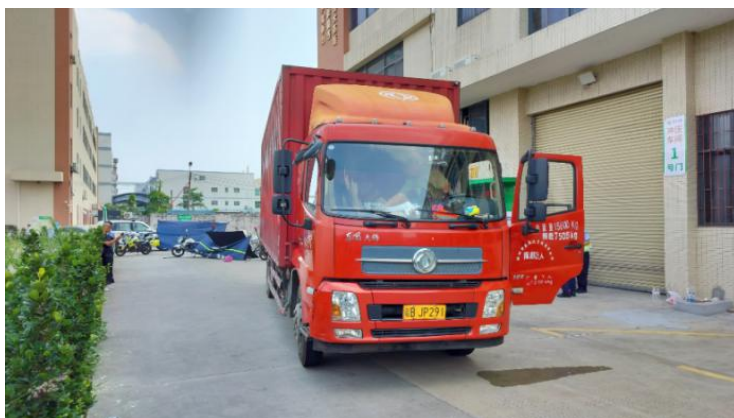
图3 涉事粤BJP291号重型厢式货车

检验鉴定，根据《广东正航司法鉴定中心痕迹司法鉴定意见书》显示：受检的粤 BJP291 重型厢式货车制动系统、转向系统、灯光系统均符合《机动车运行安全技术条件》（GB 7258-2017）的相关要求，其事发时的行驶速度为 17.5km/h ~ 18km/h。

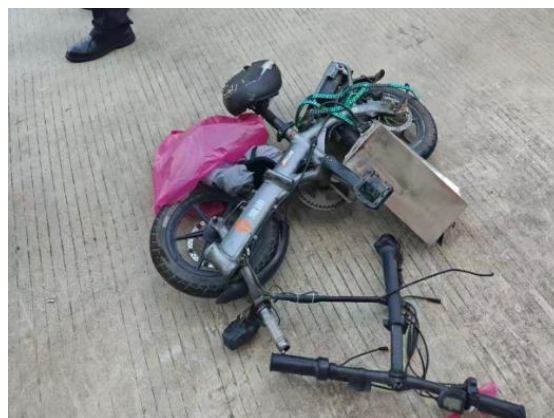
图4 涉事无号牌电动自行车

5. 事故调查组委托广东正航司法鉴定中心对无号牌电动自行车的安全技术性能和事发时的行驶速度进行检验鉴定，根据《广东正航司法鉴定中心痕迹司法鉴定意见书》显示：受检的无号牌电动自行车制动系统、转向系统、灯光系统均符合《电动自行车安全技术规范》（GB 17761-2024）的相关要求，其事发时的行驶速度为 8km/h ~ 10.4km/h。
