# 东莞虎门北栅社区自建房“4·24” 一般高处坠落事故调查报告

东莞市政府事故调查组

2026 年 8 月

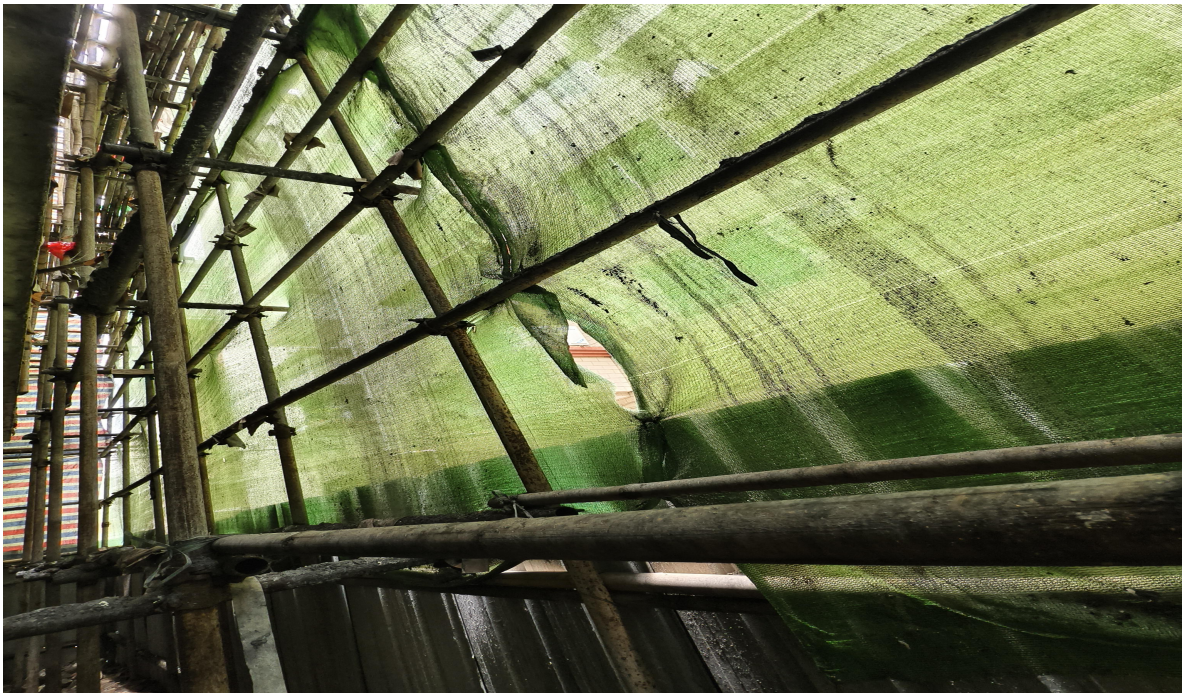
2026年4月24日11时许，刘单登上处于房屋东南面三层外墙的脚手架（离地约9米）<sup>[4]</sup>开始清洗外墙瓷砖。11时10分许，刘单在湿滑的脚手架上<sup>[5]</sup>移动位置时，脚底打滑，身体失去平衡，沿外墙与脚手架之间的空隙跌落至地面。现场人员听到响声，立即上前查看，并拨打110和120。

图1 事发时现场脚手架

事发当天上午，天气为大雨转晴。

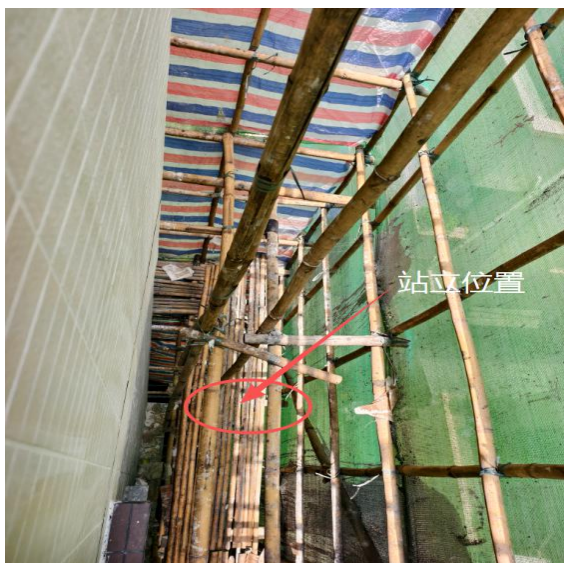
经现场勘察，脚手板采用竹脚手架满铺设置，满足人员正常

站立及作业。图 2 左侧为建筑主体，已贴米黄色瓷砖，右侧为钢管脚手架且已设置安全网。

伤者站立的三层脚手架离地面高度约 9 米，现场及周边区域未见安全带。

图 2 事发前伤者站立位置

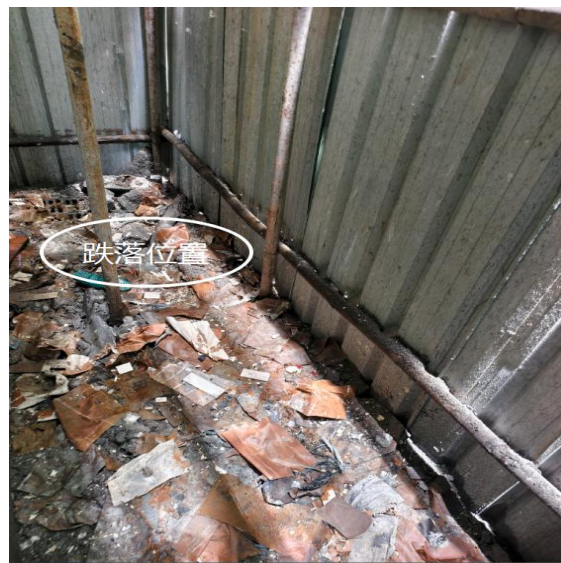
图 3 伤者跌落位置

刘单安全意识淡薄，未采取安全防护措施，在未佩戴劳动防护用品（安全带）<sup>[8]</sup>的情况下冒险作业，在湿滑的脚手架上进行外墙清洗作业导致高处坠落。

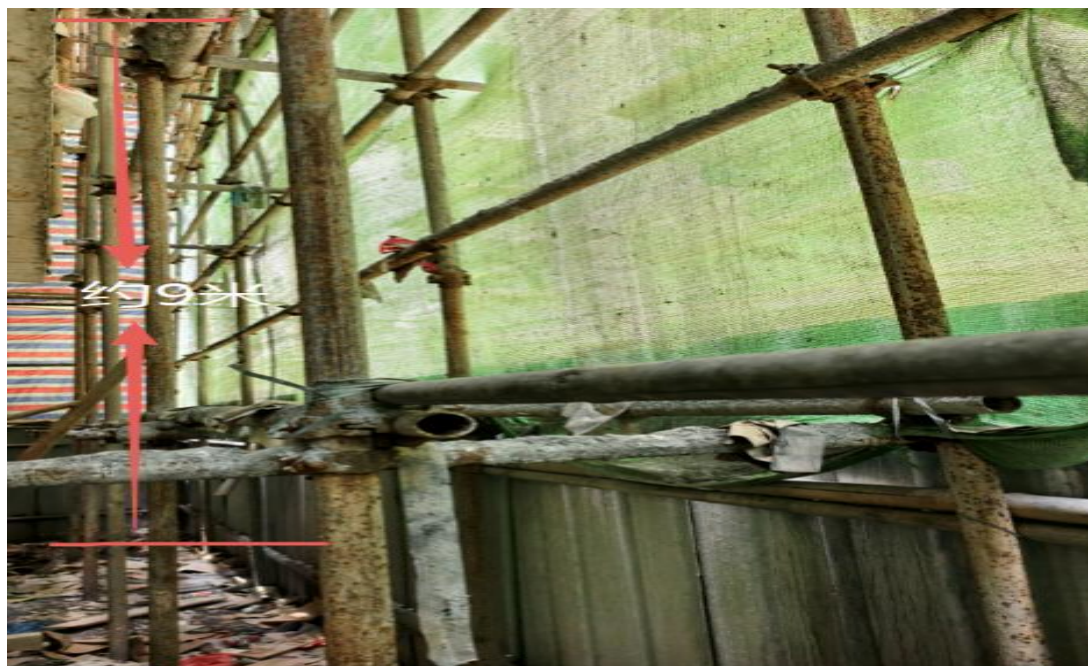
图 4 脚手架上离地面高度约 9 米

[8] 《建筑与市政施工现场安全卫生与职业健康通用规范》（GB 55034-2022）：3.2 高处坠落 3.2.1 在坠落高度基准面上方2m及以上进行高空或高处作业时，应设置安全防护设施并采取防滑措施，高处作业人员应正确佩戴安全帽、安全带等劳动防护用品。
