万江街道“9.7”一般高处坠落 事故调查报告

万江街道“9.7”一般高处坠落事故调查组

2021年1月

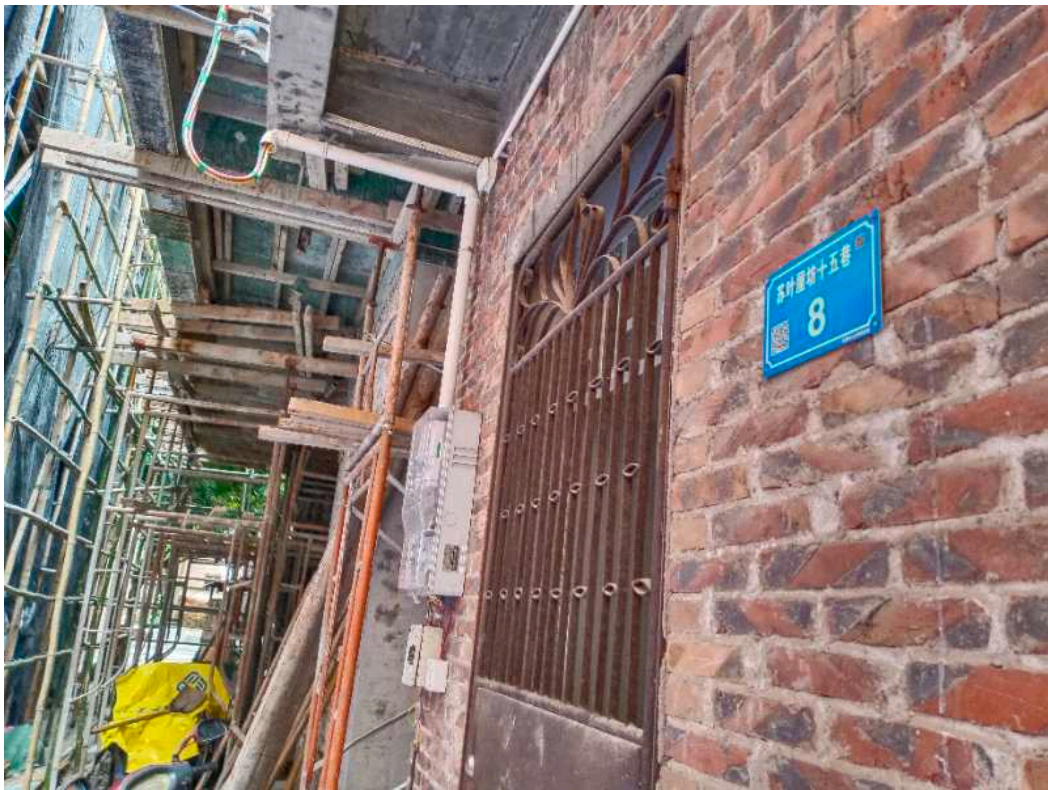
（图 1）

1、事故发生地址为万江街道上甲社区苏叶屋坊 15 巷 7 号，
该民房共 1 层（图 1）。

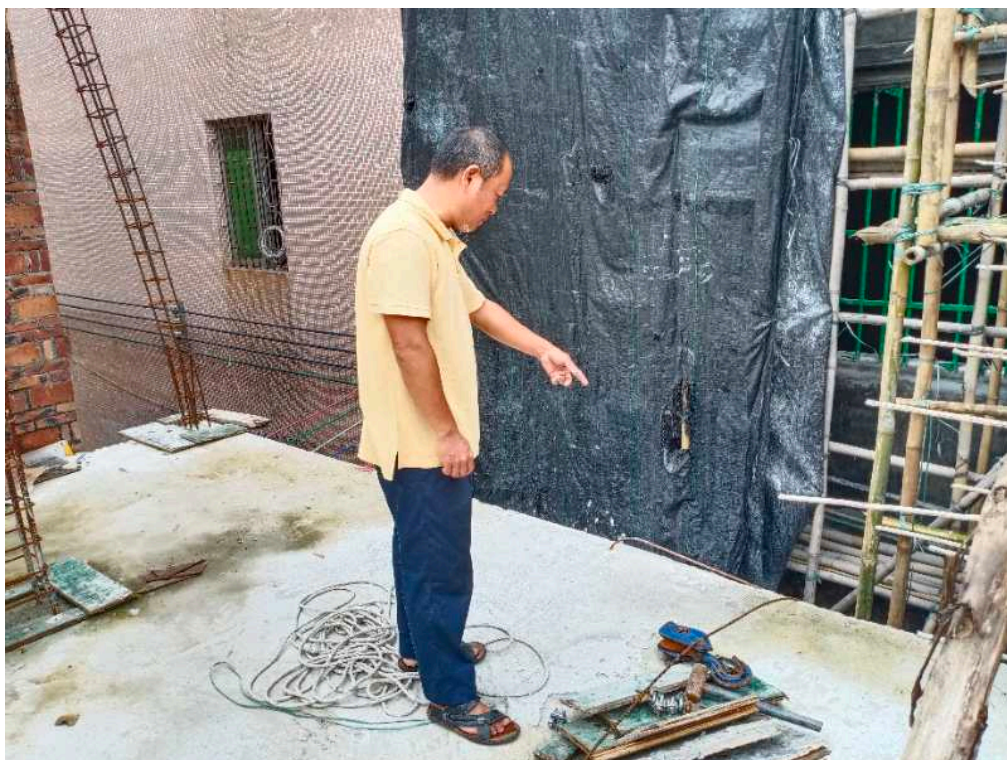
（图2）

2、坠落位置位于2楼楼顶墙边（图2），坠落点位于一楼地面（图3），坠落高度4米。

刘文丙安全意识淡薄，进入建筑施工工地未佩戴安全帽等劳动防护用品；在为吊物料作业勘察施工环境时，未注意到周边不安全因素，不慎踏空，从二楼平台坠落至一楼地面。

2、温徐华与刘文丙等人未签订专门的安全生产管理协议，未约定各自的安全生产管理职责，未对施工现场的安全生产工作施工现场二楼楼边没有设置临边防护措施，未张贴安全警示标志，对施工房屋二楼平台高处坠落安全风险警示不足。

（二）自建房屋施工单位必须严格落实安全生产主体责任，加强施工现场安全管理，对“四口”“五临边”做好防护措施，对于零星分包工程进行统一的安全管理，对于进入施工工地的临时工人和其他人员进行必要的风险告知，督促其正确佩戴劳动防护用品，对于存在安全隐患的设备、场所张贴安全警示标识。
