# 东莞企石绿森木制品有限公司“1·5” 一般机械伤害事故调查报告

东莞市政府事故调查组

2026 年 9 月

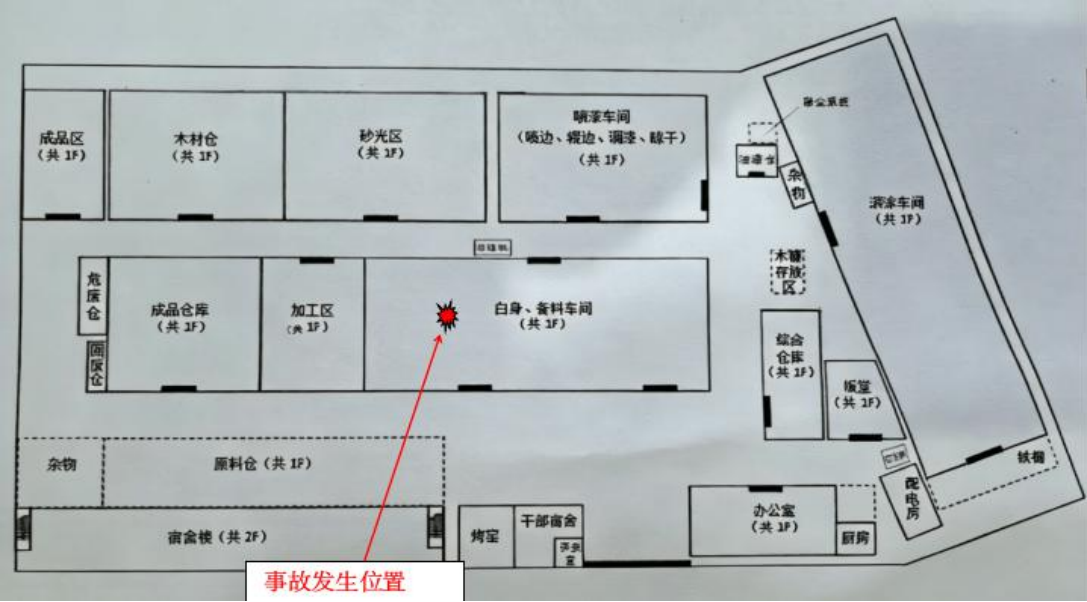
图1 绿森公司平面布置图（红色箭头所指为事故发生位置）

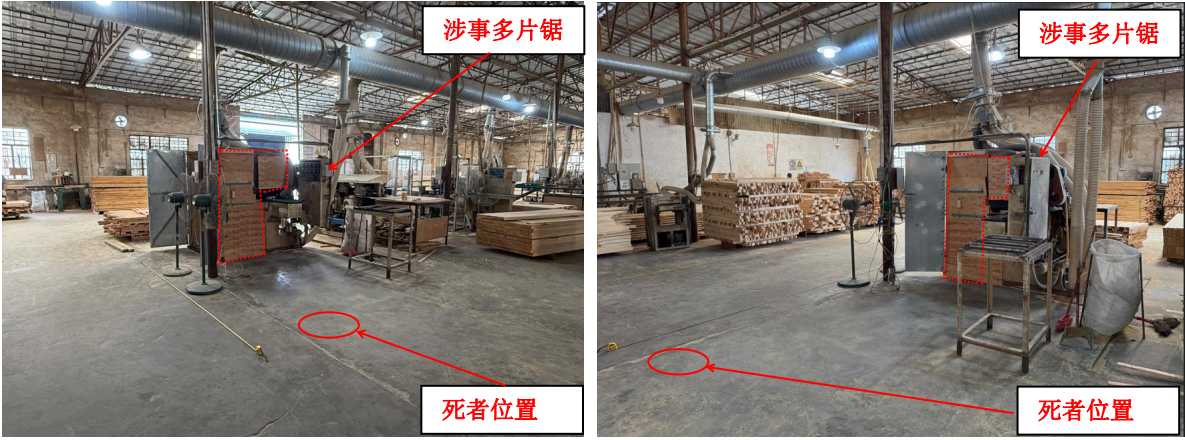
锯、四面刨、成型机等木工加工设备，涉事多片锯安置于车间中部偏左作业区域<sup>[6]</sup>（见图2）。

图2 事故发生位置情况（虚线框内防护装置为事故后安装）

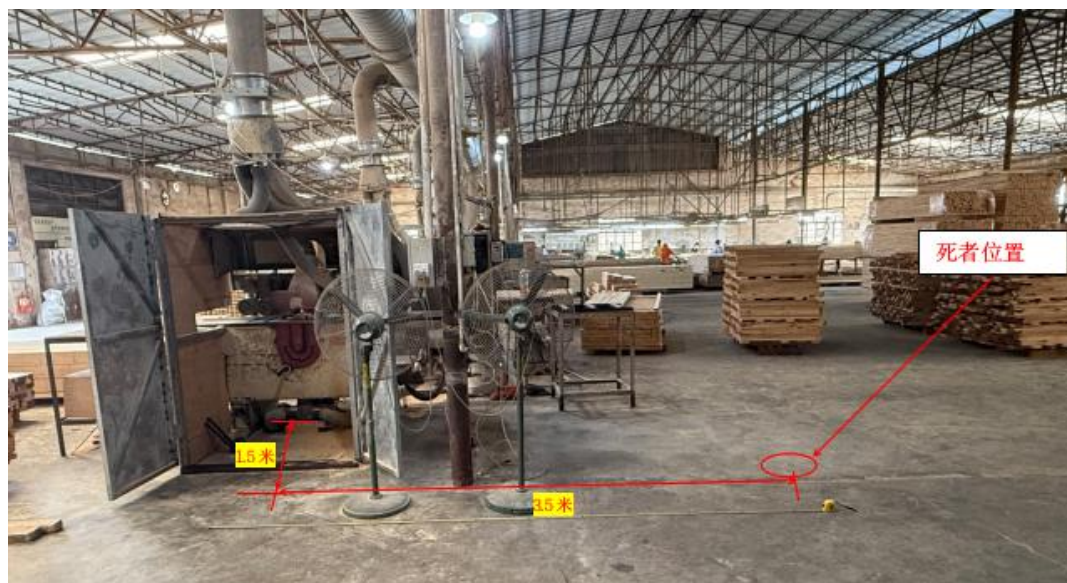
事发时，死者唐修楷站立位置与涉事多片锯锯片垂直水平距离 1.5m、平行水平距离 3.5m（见图3），当时其正常开展车间

巡查，未靠近涉事多片锯参与作业。

图3 死者唐修楷站立位置与涉事多片锯锯片距离

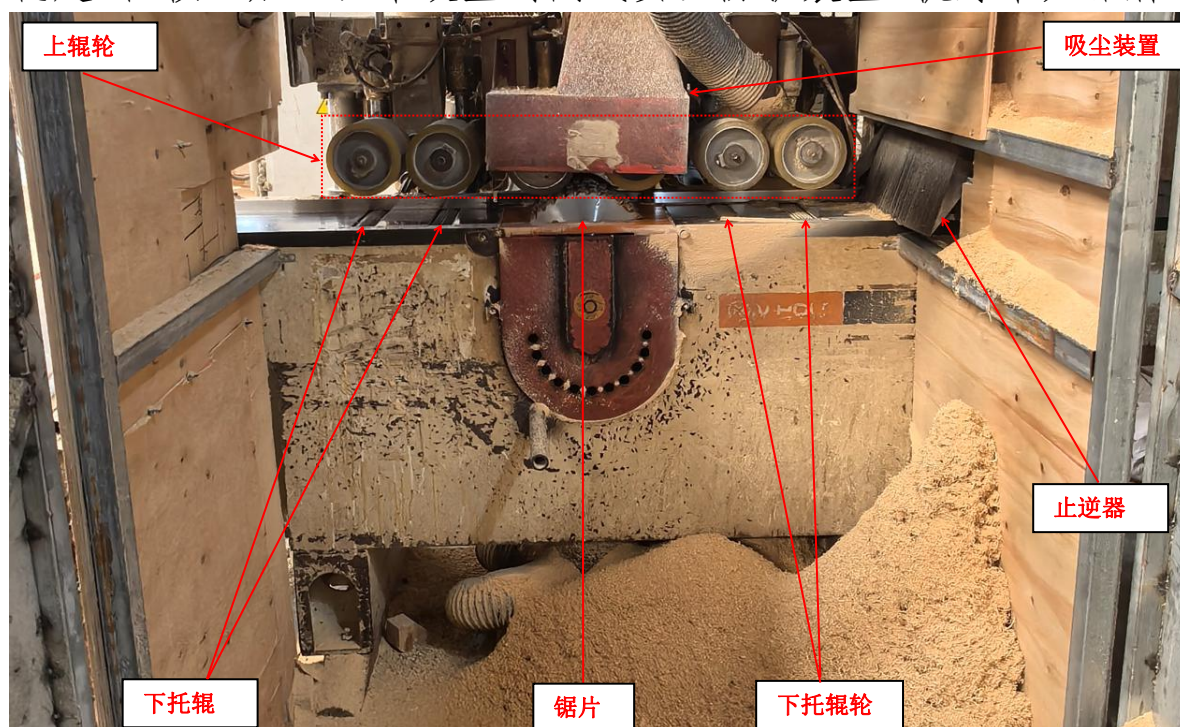
(1) 涉事多片锯主要由机身机架、驱动电机、主轴传动系统、锯片切削组件、工作台、多级送料压料机构、吸尘系统组成：配备6组上送料辊轮、4组下托辊轮，其中上送料辊轮布局为锯片上方2组、前后端各2组；下托辊轮布局为锯片前后各2组，辊轮主要用于木料进给、压制与稳定（见图4），工作台高度为99cm，锯片突出工作台面6cm，上辊轮与台面间距离为5cm（见图5）。

图 4 涉事多片锯核心加工区结构情况图

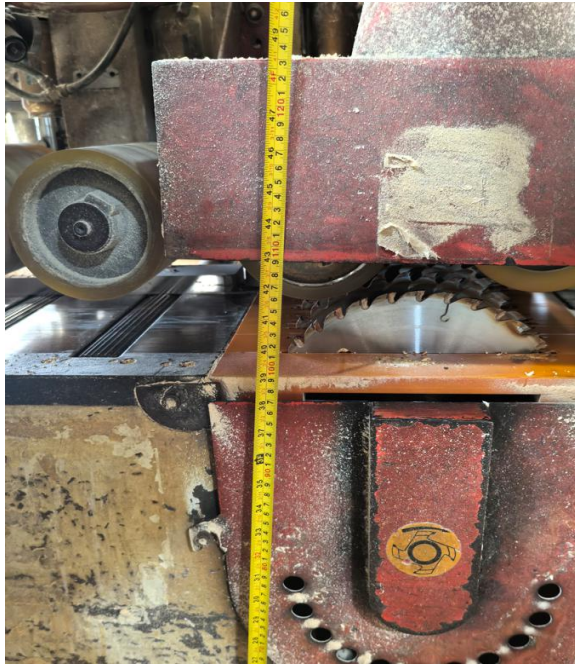
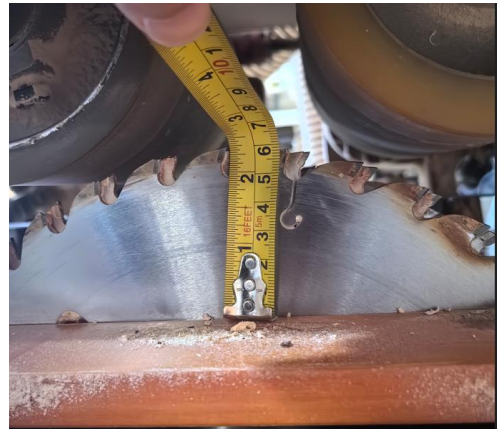
设备工作台高 99cm，锯片突出台面 6cm，上辊轮距离台面 5cm

图 5 涉事多片锯工作台高度及工作台与锯片、上辊轮之间的尺寸情况图

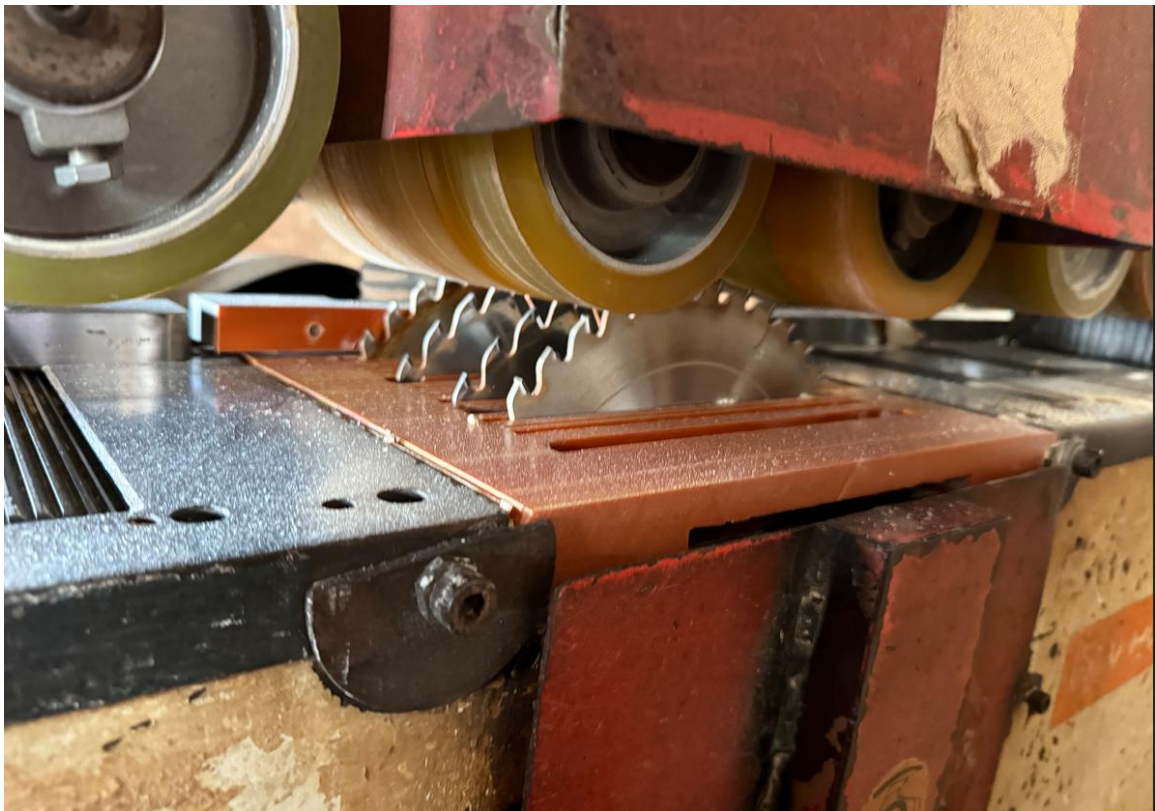
(2) 涉事多片锯设有五个刀槽，事发时安装4张锯片，最外侧刀槽空置，所有锯片未配套安装分料刀（见图6）。作业时，锯片沿顺时针方向高速旋转，拆卸后实测锯片外圆直径255mm、内孔直径50mm（见图7）。

图 6 事发时，涉事多片锯安装 4 张锯片，未配套安装分料刀

涉事多片锯未安装分料刀，未能有效隔离细长边料与高速转动锯片刃口接触，造成木料从未安装防护罩的空域高速飞溅击中巡检经过多片锯附近区域的唐修楷。

[11] 《木工机床 安全技术规范》（GB12557—2024）5.9.3：为了降低反弹危险，带有圆锯片的机床应装有与机床使用说明书中规定的各种锯片尺寸相适应的分料刀……

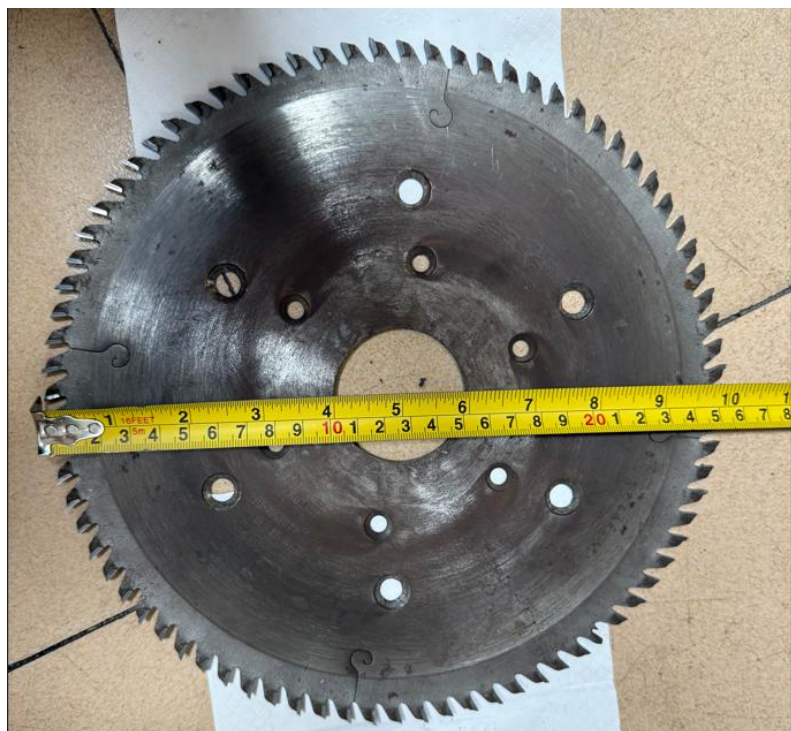
图 7 锯片外圆直径 255mm，内孔直径 50mm

**6.致害物高速动能形成机理分析：**在涉事木料裁切作业过程中，榫木边料能够具备高速动能，是材质、力学等多重因素叠加作用的结果，具体形成过程分析如下：一是木料正向进给受力。在6组上压轮、4组下托辊的夹持作用下，被强制匀速进给，木料整体处于约束紧绷状态，无自主缓冲、退让空间，设备机械进给力持续作用于木料基体，为切削蓄能提供基础外力；二是锯片高速旋转剪切与切线摩擦受力。设备锯轴额定转速4000r/min，锯片直径255mm，对应刃口线速度为53.35m/s，刃口对榫木产生的瞬时剪切力、切向摩擦力对细长边料产生扰动；三是无分料

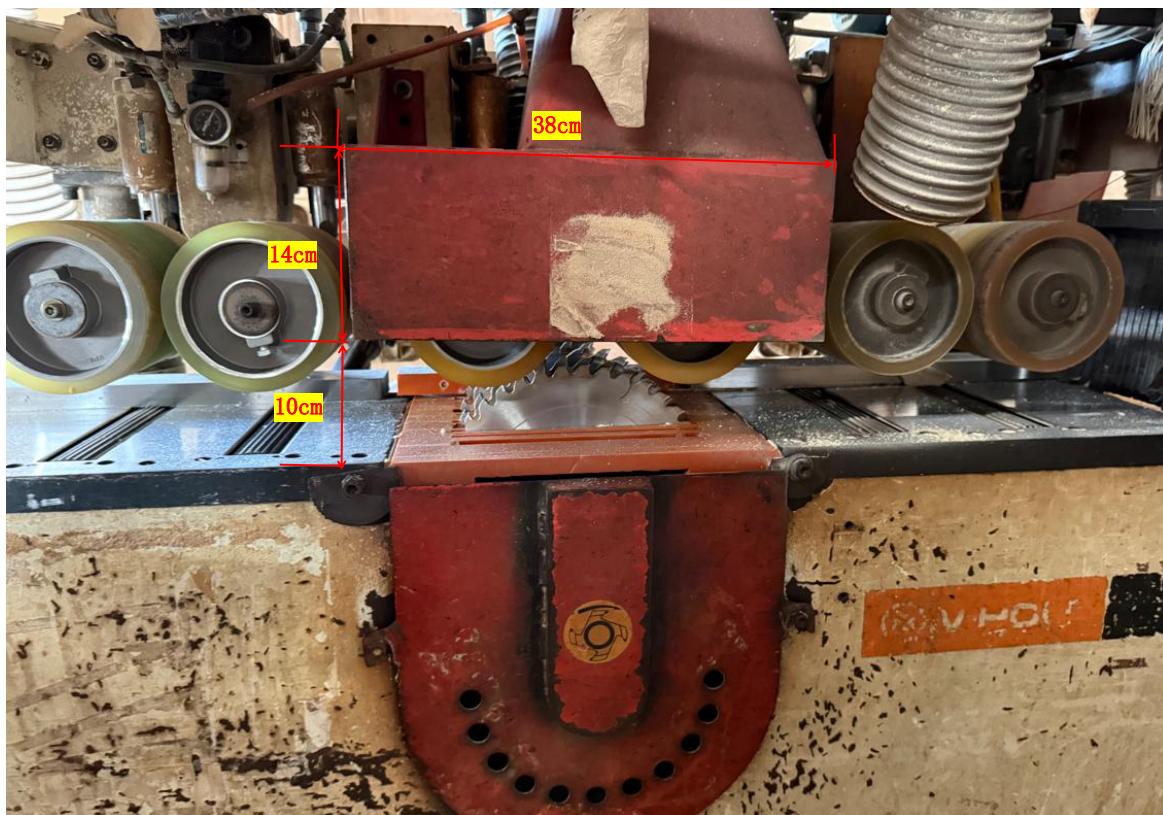
（3）涉事多片锯配套吸尘装置，可视尺寸为宽 38cm、高 14cm，底部距工作台面 10cm，具备基础木屑收集功能，但无法阻挡木料、边料飞溅（见图 8）；进料口设有止逆器，止逆器突出工作台边缘 20cm（见图 9）。

图 8 吸尘装置可视尺寸宽 38cm、高 14cm，距工作台高 10cm

[10] 《木工机床 安全技术规范》（GB12557—2024）5.9.1：在存在抛射风险的机床上应设有相应的安全防护装置，保证在机床的整个工作范围进行防护，并确保防护装置的材质和力学性能能承受估算的冲击力。

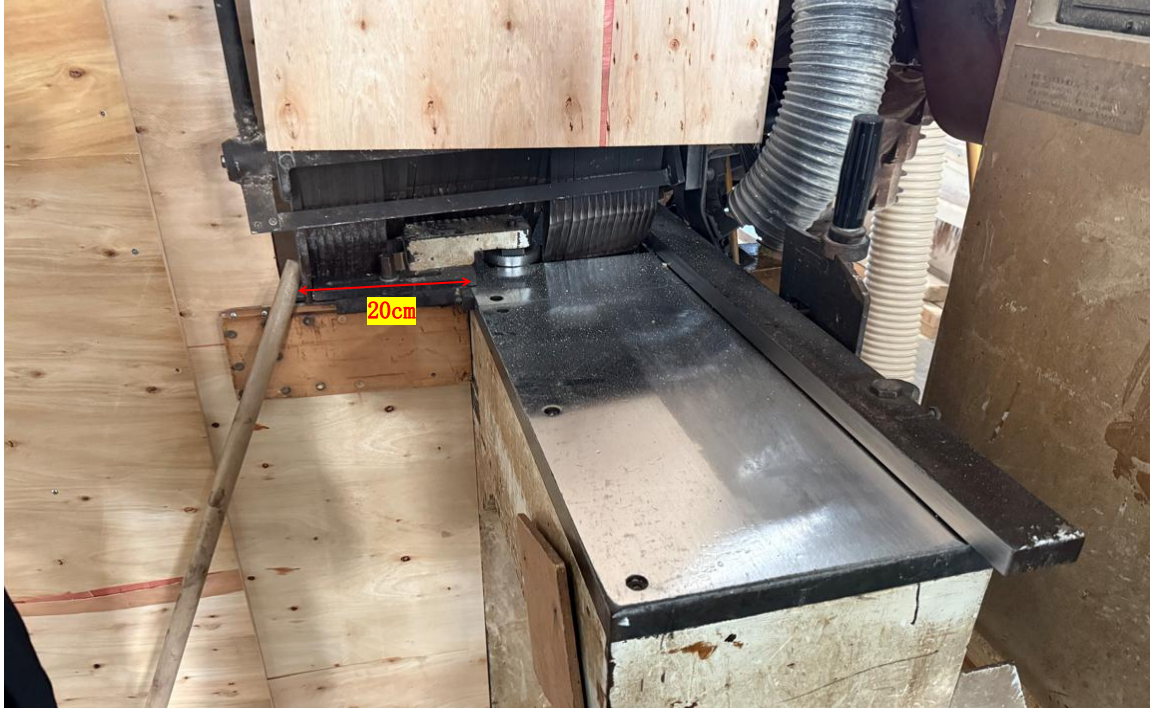
图 9 止逆器突出工作台边缘 20cm
