# 东莞莞城街道“10·21”一般坍塌事故 调查报告

东莞市政府事故调查组

2023 年 10 月

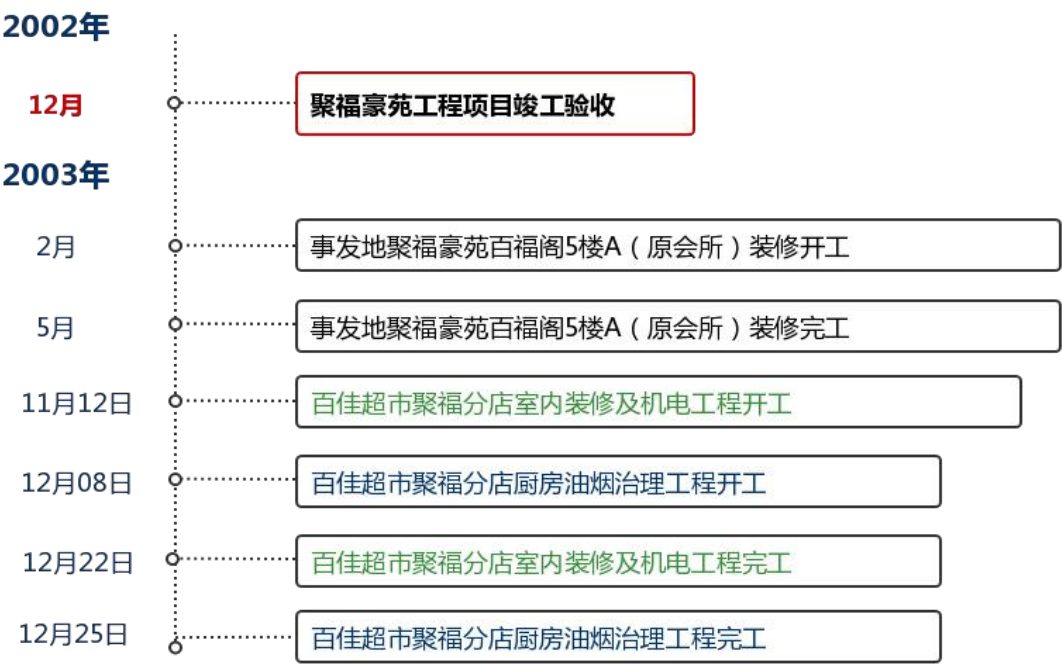
图 1 装修时间节点示意图

2003 年 12 月 4 日，海外集团将聚福豪苑二期环保除油烟工程发包给广东宏达工贸集团有限公司，双方签订《工程合同》（合同号 3120365），范围为废气收集后到净化后的空气排放为止，包括设备选择、管道布置、电器设备内容。该工程于 2003 年 12 月 8 日开工，2003 年 12 月 25 日完工，使用方是东莞市国贸超级市场有限公司聚福豪苑分店。

2003 年 11 月 11 日，广东宏达工贸集团有限公司签订百佳超级市场--东莞聚福豪苑室内装修及机电工程承包合同（合同号 PNS03-JFG01<11.17>），开工时间 2003 年 11 月 12 日，完工时间 2003 年 12 月 23 日，发包方是东莞市国贸超级市场有限公司，该合同的范围为室内装修及机电工程，合同金额 8323804.34 元。

2003 年 11 月 13 日，广东宏达工贸集团有限公司签订东莞市国贸超级市场有限公司消防工程承包合同（合同号 3111357），开工时间 2003 年 11 月 15 日，完工时间 2003 年 12 月 30 日，发包方是东莞市国贸超级市场有限公司，该合同的范围为消防（强排风、消防卷帘、联动广播、喷淋），合同金额 685402.49 元。

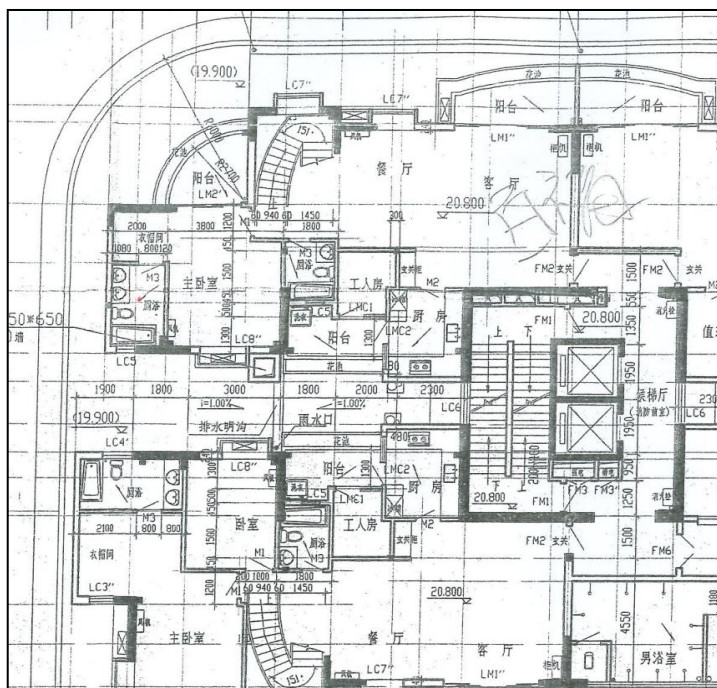
图 2 原五层竣工图

1.项目五层相关情况。聚福豪苑百福阁五楼 A，原设计为两套住宅，后合并改建为会所，其设计及施工变更均未报备，会所

（位于聚福豪苑裙楼 3-3~3-4×3-K~3-L 轴区间）

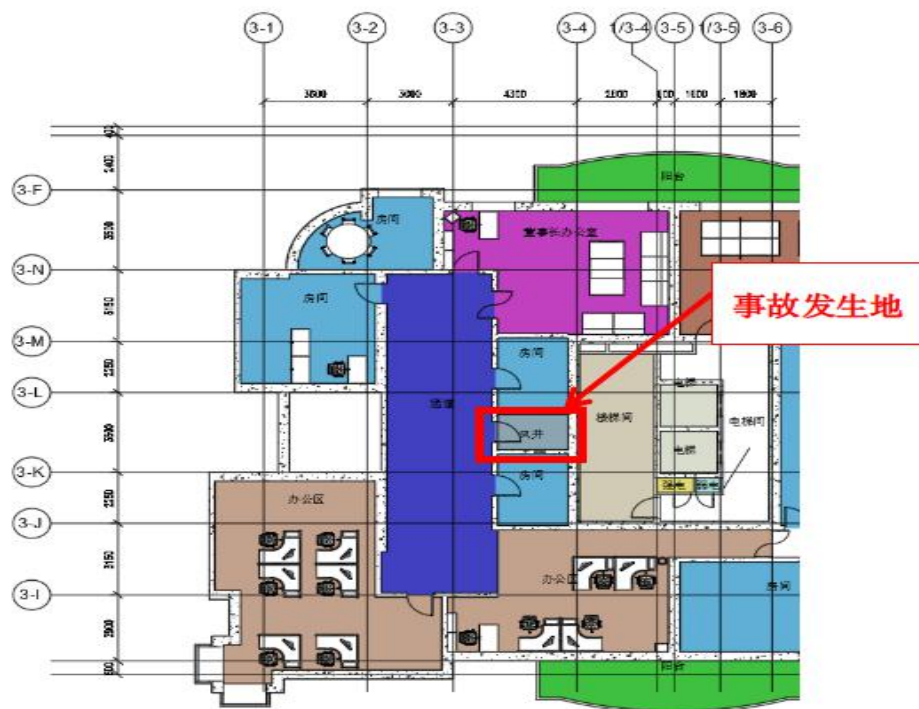
图 3 现五层会所改建区域对比图

装修施工单位为东莞市新里程装饰有限公司，于 2003 年 2 月开始施工，2003 年 5 月完工。此后，建设单位海外集团将聚福豪苑百福阁五楼会所出租给东莞盛华系统集成信息技术有限公司<sup>[1]</sup>作办公场所，本次事故发生在该办公场所一房间内（该房间原设计为放置住宅排烟通道的公共区域）。

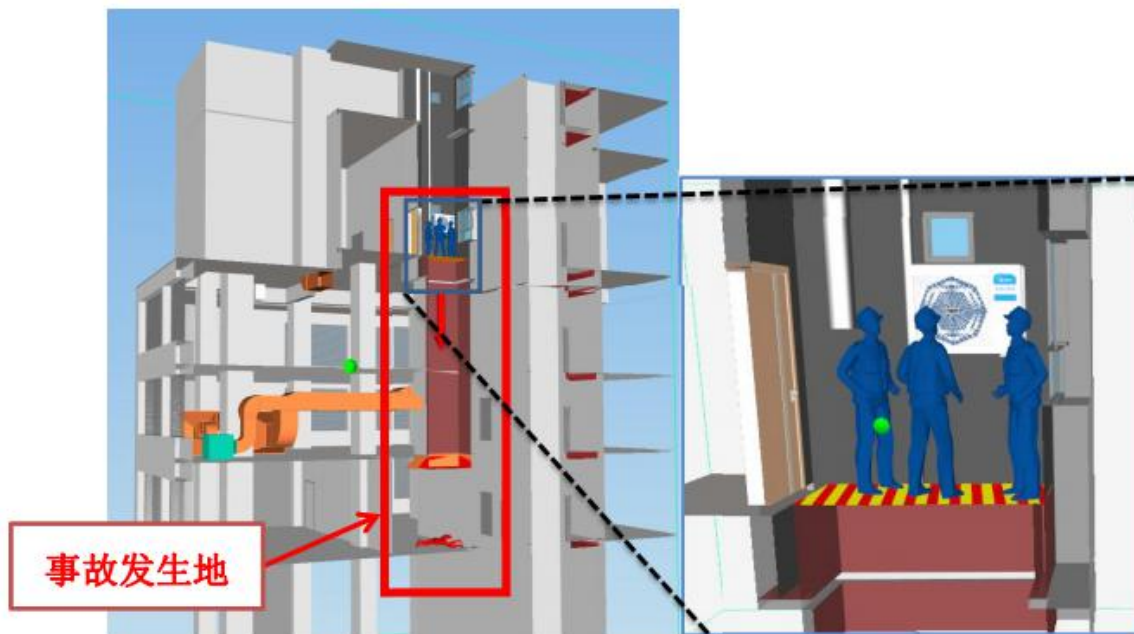
图 6 事故现场剖面 BIM 模拟图

2022 年 10 月 21 日上午，金翔物业管理处收到聚福豪苑百福阁 603 业主关于排污水管道堵塞的投诉。当日 15 时许，金翔物业经理肖四光、水电工黄安全和余钦知到百福阁 5 楼东莞盛华系统集成工程技术有限公司房间 B（原国贸超级市场有限公司聚福豪苑分店厨房油烟治理管道封口盖板上，管道口尺寸为  $1.7\text{m} \times 0.73\text{m}$ ，其封口盖板凸出五层原结构楼面  $0.6\text{m}$ 、距坠落楼面  $13.3\text{m}$  高。该封口处原铺设建筑模板，并在上方浇筑有厚度  $2.5\text{cm}$  的素水泥砂浆）内进行排污水管道疏通作业。16 时许，三人完成水管检修作业后，将空调外挂机装回房间原处时，楼板（封口盖板）突然塌陷，余钦知、黄安全跌落至到二层，造成重伤；肖四光因站在房间边缘支座处，跌落时紧急抓住旁边的窗户幸免于难。
