# 东莞南城墨山文化传播有限公司“5·24” 一般触电事故调查报告

东莞市政府事故调查组

2026 年 9 月

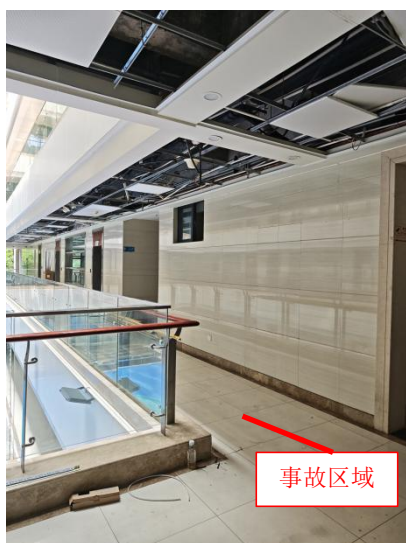
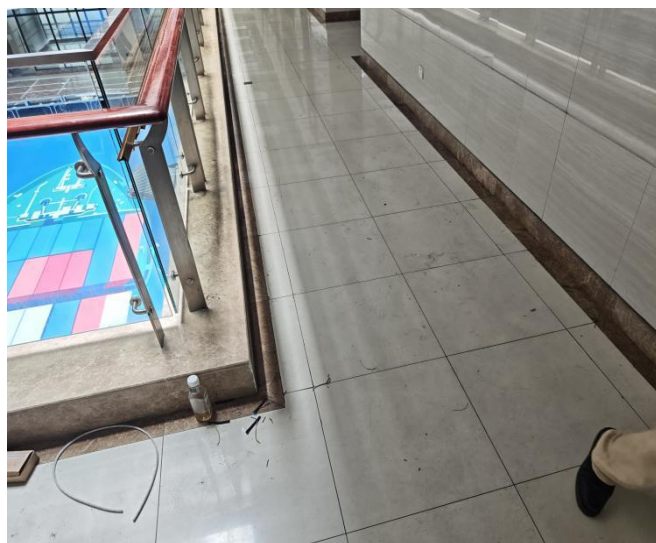
1.事发二楼地面为地砖铺装，平整干燥，可见散落的短线头若干，系作业过程中切削产生（见图 3、图 4）。

图 3 事故发生区域情况

图 4 事故区域地面情况

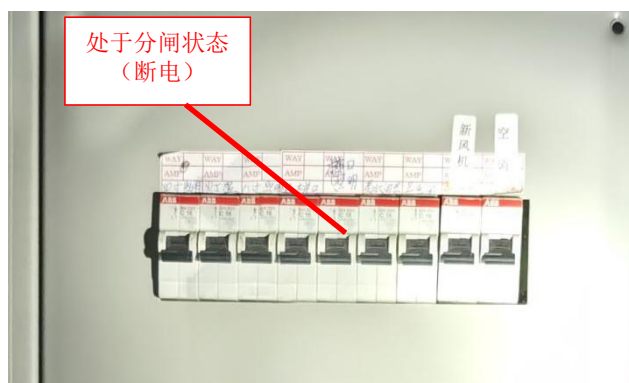
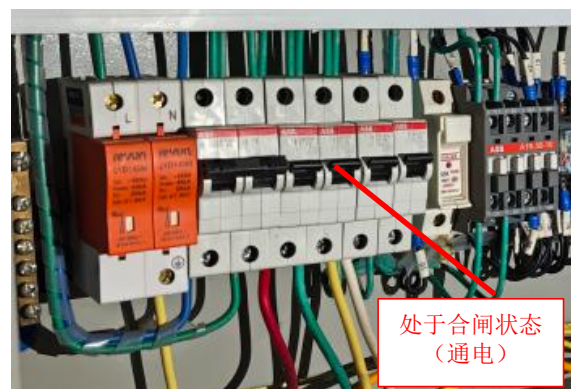
3.二楼走廊照明开关箱位于二楼南侧强电井内，事发时，一般照明电源箱内各分路开关均处于分闸断电状态，应急照明电源箱各分路开关均处于合闸通电状态（见图 6、图 7），两个照明电源箱的总开关与各分路开关均为隔离开关，符合 2015 年照明系统设计时执行规范以及事发时现行规范规定 [8]。

图 6 一般照明开关分闸情况

图 7 应急照明开关合闸情况

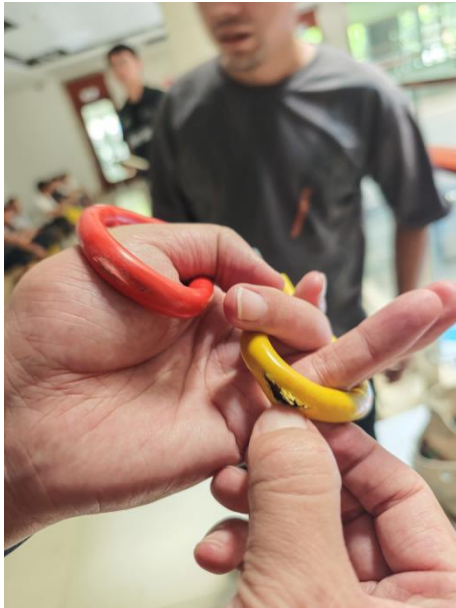
图 8 剪断电线作业工具-剪刀

4.作业工具情况：事发前，谢运宏站在 1.5 米高铝合金折梯上，头、手伸进吊顶内进行剪断电线、剥皮、接线等作业。技术专家现场勘察发现剪线剪刀手把环的绝缘层存在明显破损<sup>[9]</sup>（见图 8），金属可导电部分外露，铝合金折梯脚根部绝缘保护层无明显破损（见图 9）。

[9] 《电力安全工作规程 电力线路部分》（GB 26859-2011）11.3.2：不应使用损坏、受潮、变形、失灵的带电作业工具。

谢运宏安全意识淡薄，在未取得低压电工操作证<sup>[10]</sup>、未确认拟剪断电气线路的电源开关是否处于分闸断电、未采取安全措施<sup>[11]</sup>的情况下，徒手（未佩戴绝缘手套）<sup>[12]</sup>使用绝缘胶皮破损的剪刀直接剪断电压等级为 220V 的应急照明回路相线导致触电。

管理制度及岗位操作规程，严格执行电工持证上岗制度，严禁未持有电工作业操作证人员从事电气接线、剪线、线路拆除等涉电作业。二是严格落实全员安全教育培训和专项安全技术交底工作，重点针对用电作业风险辨识、断电验电规范、工具设备检查等核心内容开展专项培训，着重培训“作业前必断电、断电后必验电、工具使用前必检查”的作业准则，杜绝侥幸作业、盲目作业行为，确保所有涉电作业人员具备合格安全作业能力。三是严格规范安全工器具管理，统一采购合格绝缘作业工具，建立绝缘剪刀、验电笔、绝缘手套等工具台账，定期开展绝缘性能检测、校验与保养，严禁使用绝缘胶皮破损、老化、失效、破损的电气作业工具，从设备工具源头消除安全隐患。四是针对电线剪切、线路拆除、设备断电检修等高危作业，提前开展安全风险评估，明确作业断电、验电全流程步骤，细化各环节安全管控措施。

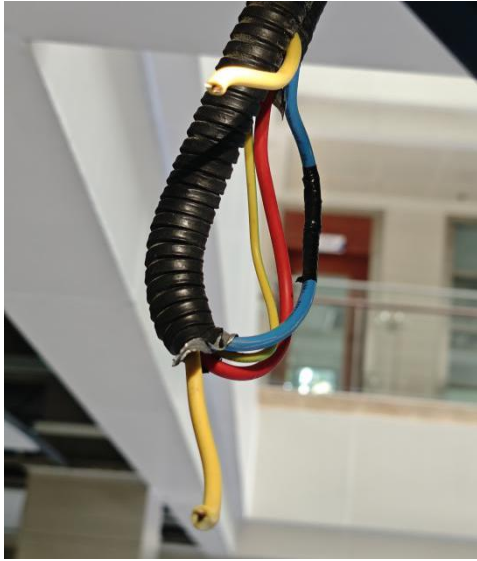
5.事发线路情况：技术专家现场勘察时，事发区域吊顶内有一路 220V 四线制回路，该回路共有两根相线（红色、黄色）、一根零线（蓝色）与一根 PE 线（黄绿相间），其中，黄色相线被剪断，露出可导电金属体（见图 10），该四线制回路在吊顶内穿电线管敷设，末端通过金属波纹管引至用电设备，该四线制回路与事发区域筒灯的蓄电池电源连接（见图 11）。在二楼强电井内的一般照明电源开关箱中各分路开关处于合闸状态时，该四线制回路黄色相线可导电金属体仅测出 0.331V 感应电压。仅在应急照明电源开关箱中第二个分路开关处于合闸状态时，该四线制回路黄色相线可导电金属体测出 219V 电压（见图 12）。

图 10 涉事线路情况

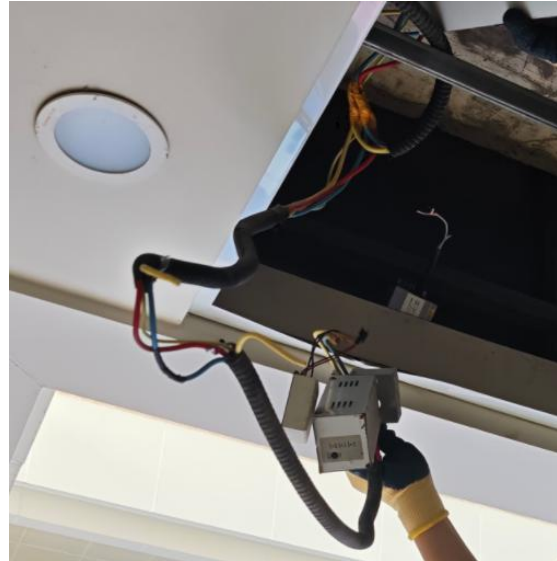
图 11 涉事线路与蓄电池连接情况

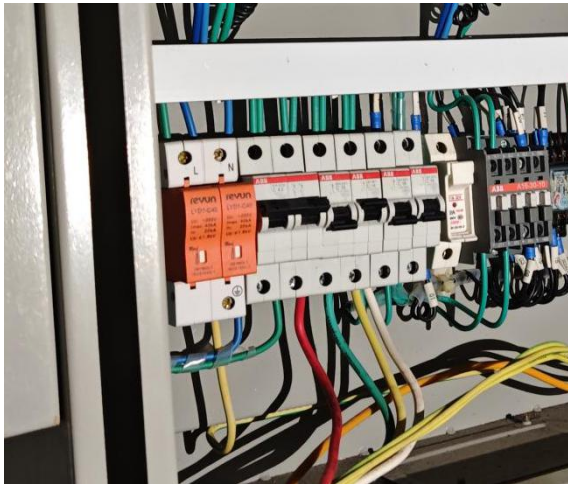
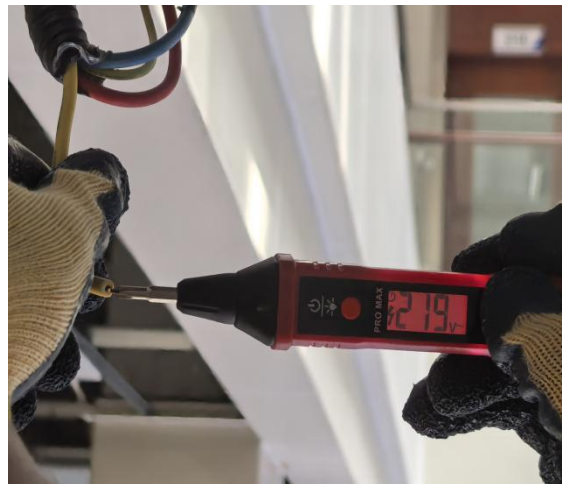
图 12 应急照明电源箱各分路合闸时对涉事线路的测试情况

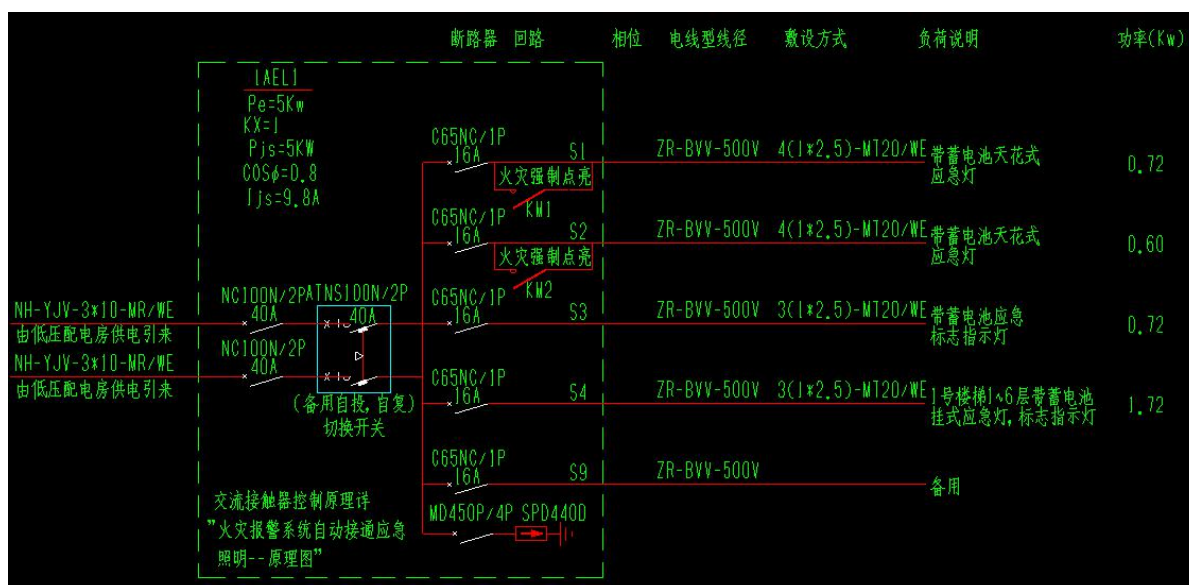
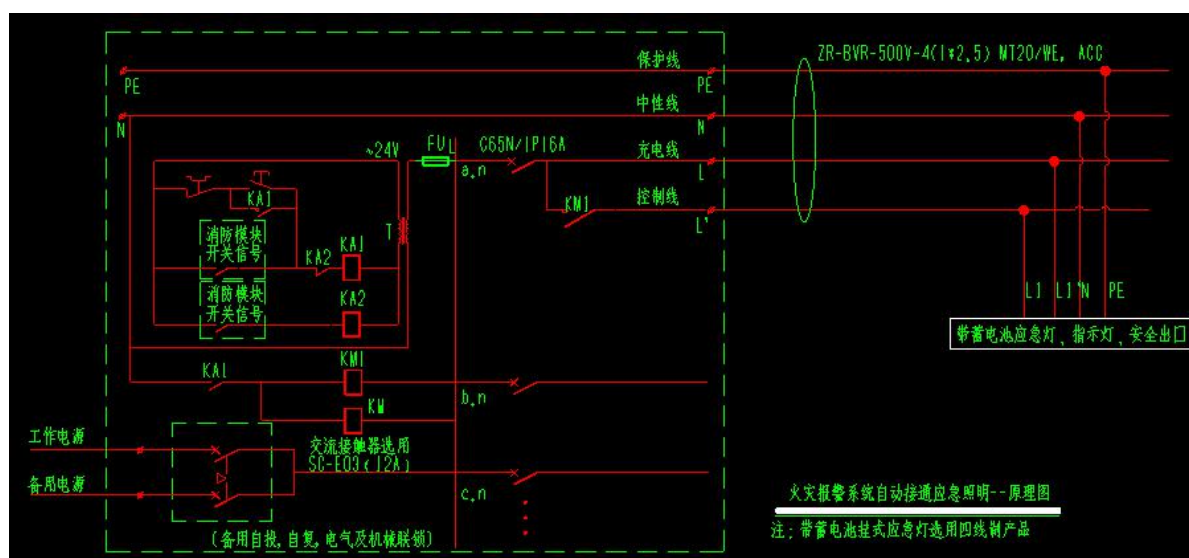
根据城发公司的涉事建筑物电气照明系统图与平面图可知该回路为二楼应急照明灯回路，其中一根相线为充电线、一根相线为火灾时强制点亮应急照明灯控制线（见图 13、图 14）。

图 13 应急照明配电系统图

图 14 应急照明控制原理图

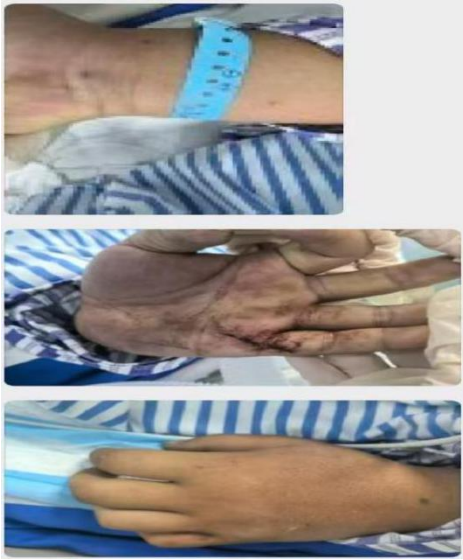
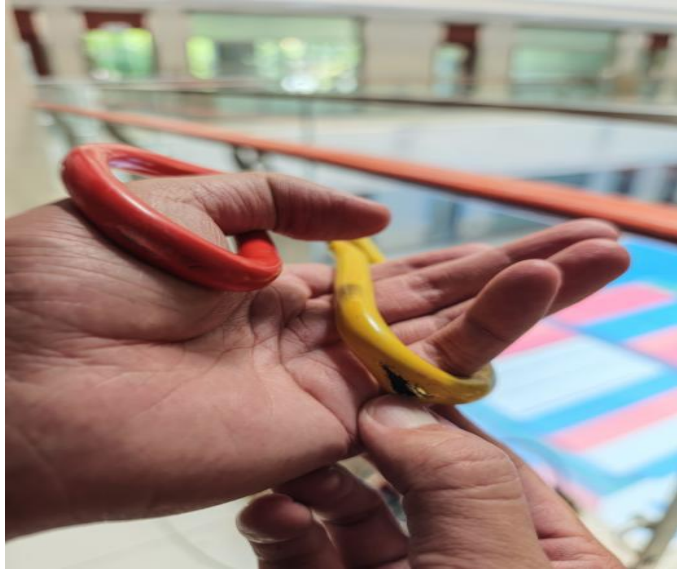
电状态的应急照明供电回路（剪刀手把环胶皮破损，根据谢运宏左手受电击伤害受伤照片，可知事发时谢运宏为左手持剪刀作业，见图 15、图 16）。

图 15 谢运宏左手受伤情况

图 16 模拟左手握剪刀胶皮破损位置  
与受伤位置吻合

谢运宏在剪线操作中，未戴绝缘手套且左手习惯性握持剪刀位置与手掌受伤部位吻合，剪刀剪破导线绝缘层后直接接触导电金属体，构成电流通路，电流经电线金属导体→剪刀→伤者左手→躯体形成回路，导致触电受伤。
