# 东莞谢岗上明五金制品有限公司“6·14” 一般机械致害事故调查报告

东莞市政府事故调查组

2026 年 9 月

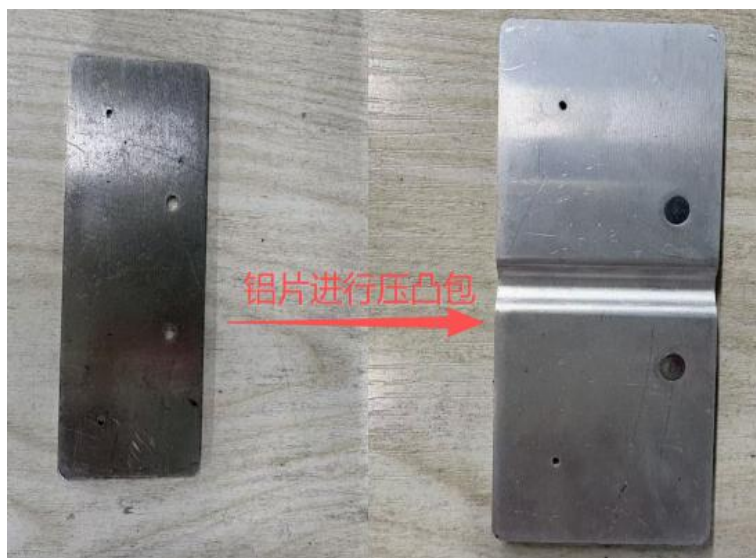
2026年6月14日13时30分，刘玉齐安排刘根叶使用冲压车间编号冲压④机床进行铝片压凸包（见图1），因刘根叶在操作过程中压坏了很多铝片，刘玉齐便让其返工。17时02分许，刘根叶在返工过程中未使用辅助夹子操作，直接用手拿取铝片放至模区，其右手被编号冲压④机床的模具压到（见图2），刘根叶大声呼喊刘玉齐，刘玉齐听到呼喊声跑来查看，立刻切断涉事冲床电源并手动转动涉事冲床右上方的飞轮，让模具回至制高点后。刘根叶把右手抽出来，刘玉齐拿来了一块布把刘根叶右手包住，并驾车将其送到谢岗医院进行救治。

图 1 涉事产品铝片压凸包的前后对比图

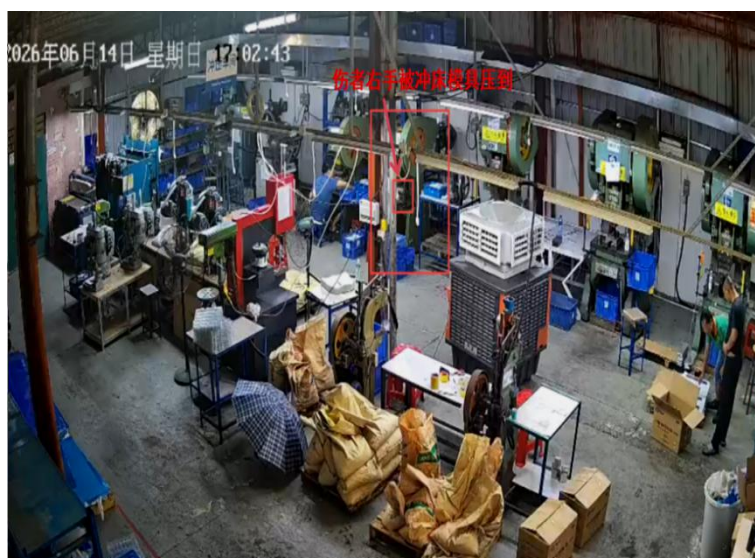
图 2 事发时涉事冲压车间的监控图

2.刘根叶违反涉事冲床安全操作规程，未使用专用夹子拿取铝片，徒手将铝片放置至冲床模区，致使右手被冲床挤压受伤。

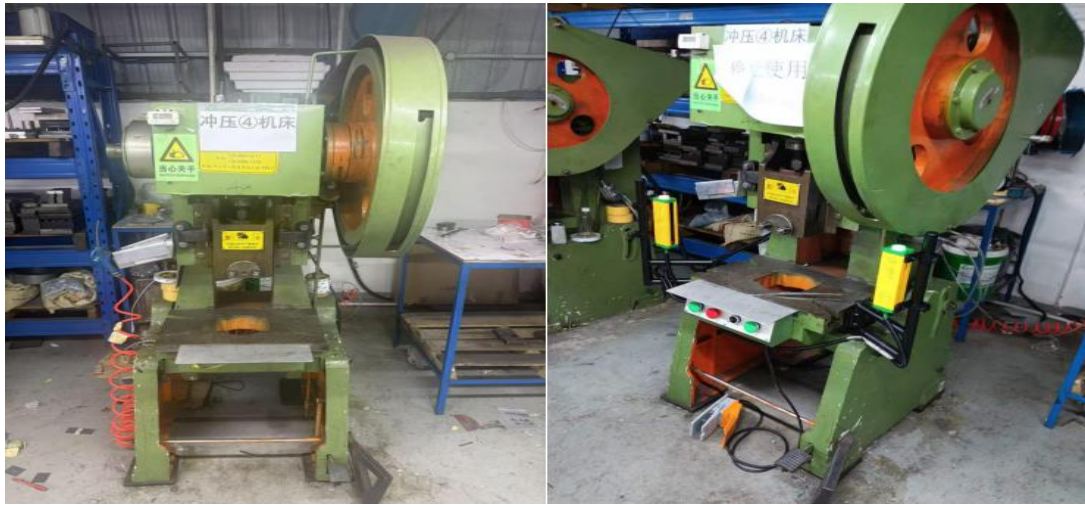
2026 年 7 月 13 日，事故调查组聘请技术专家对涉事冲压车间进行现场勘查。事故现场涉事冲床未发生位移，模具已拆卸，装有崭新的光控式保护装置、双手控制装置、脚踏操纵装置（配有防护罩）。经询问及查看监控，涉事冲床光控式保护装置、双手控制装置、脚踏操纵装置为事故后安装（见图 3）。

图 3 涉事冲床事发前后对比图

1.涉事冲床未安装安全装置，包括安全保护装置（如各种防护罩、防护隔栏等）与安全控制装置（如双手控制装置、光控式保护装置等）。

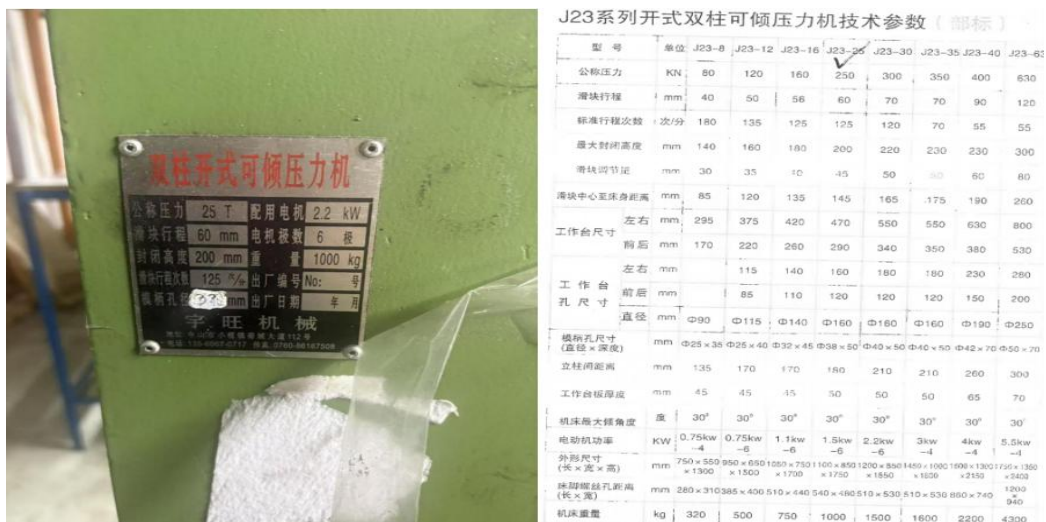
**2.涉事冲床设备概况。**涉事冲床名称：双柱开式可倾压力机（编号冲压④机床），制造单位：宇旺机械（中山市小榄镇宇旺五金加工店），型号规格：J23-25（见图 4）。事发时，涉事冲床无光控式保护装置、无双手控制装置、无安全保护装置，配有脚踏装置、辅助工具夹子、张贴了冲床安全操作规程（见图 5）。经查，阳友平于 2022 年 4 月以惠州市上炎五金电子科技有限公司名义向中山市小榄镇宇旺五金加工店购买了两台 25 吨冲床，其中一台为涉事冲床，每台 15940 元，有购买发票及产品说明书 [12]。

图 4 涉事冲床技术参数

6.建议函告中山市市场监督管理局小榄分局依法对涉事冲床制造商中山市小榄镇宇旺五金加工店涉嫌未按照《冲压车间安全生产通则》（GB 8176-2012）规定制造涉事冲床的行为依法进行处理。

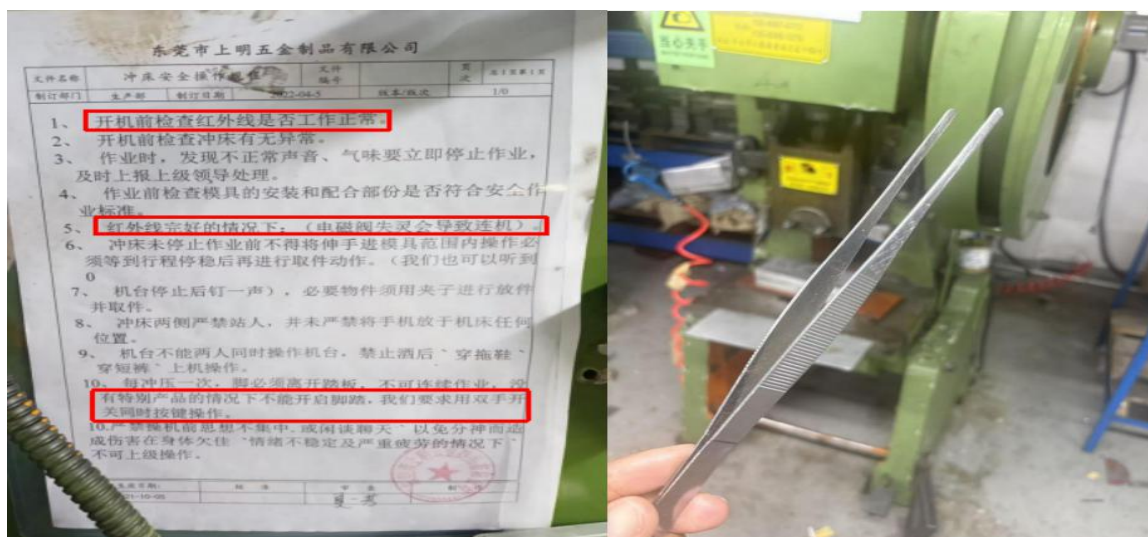
[9] 上明公司在涉事冲床张贴的《冲床安全操作规程》:第6条:冲床未停止作业前不得将伸手进模具范围内操作,必须等到行程停稳后再进行取件动作。第7条:机台停止后钉一声,必要物件须用夹子进行放件并取件。

图 5 涉事冲床操作规程及辅助工具图
