# 东莞麻涌祥鑫（东莞）新能源科技有限公司 “3·17”一般机械伤害事故调查报告

东莞市政府事故调查组

2026 年 9 月

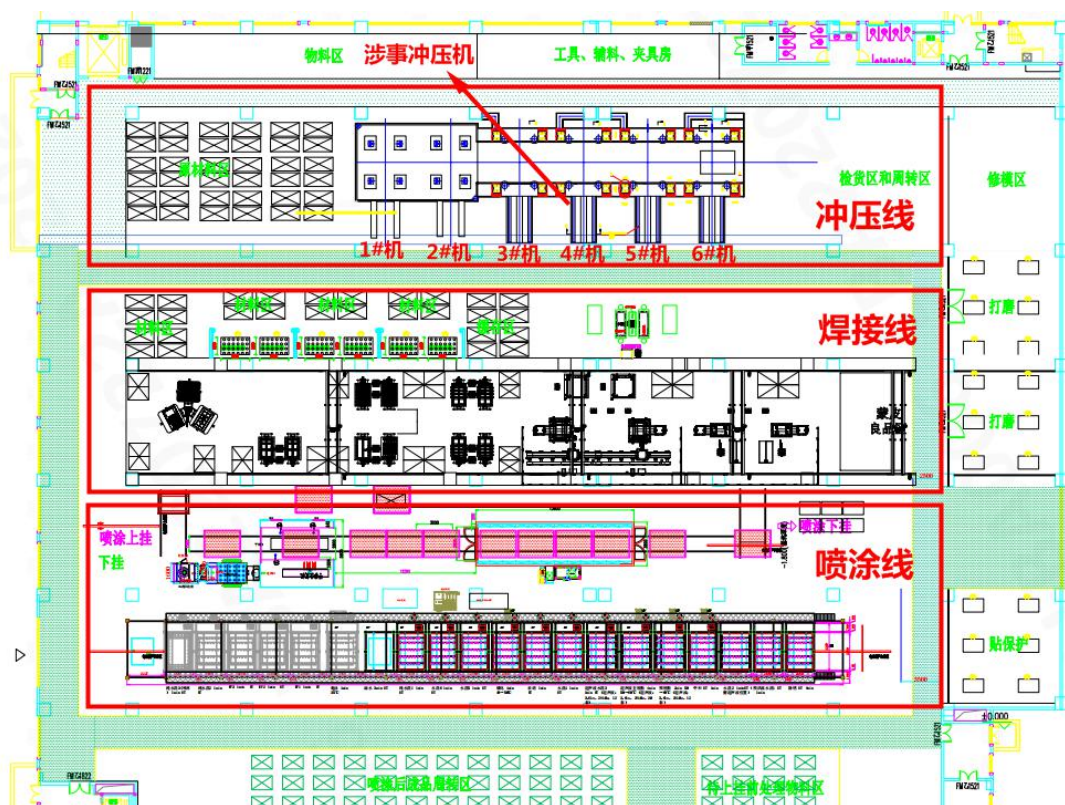
图 1 冲压车间布局图

1. 事故现场位于祥鑫科技公司 9 号厂房的 1 楼冲压车间内，该车间为钢筋混凝土结构，车间内分别设有冲压线、焊接线和喷涂线（如图 1）。

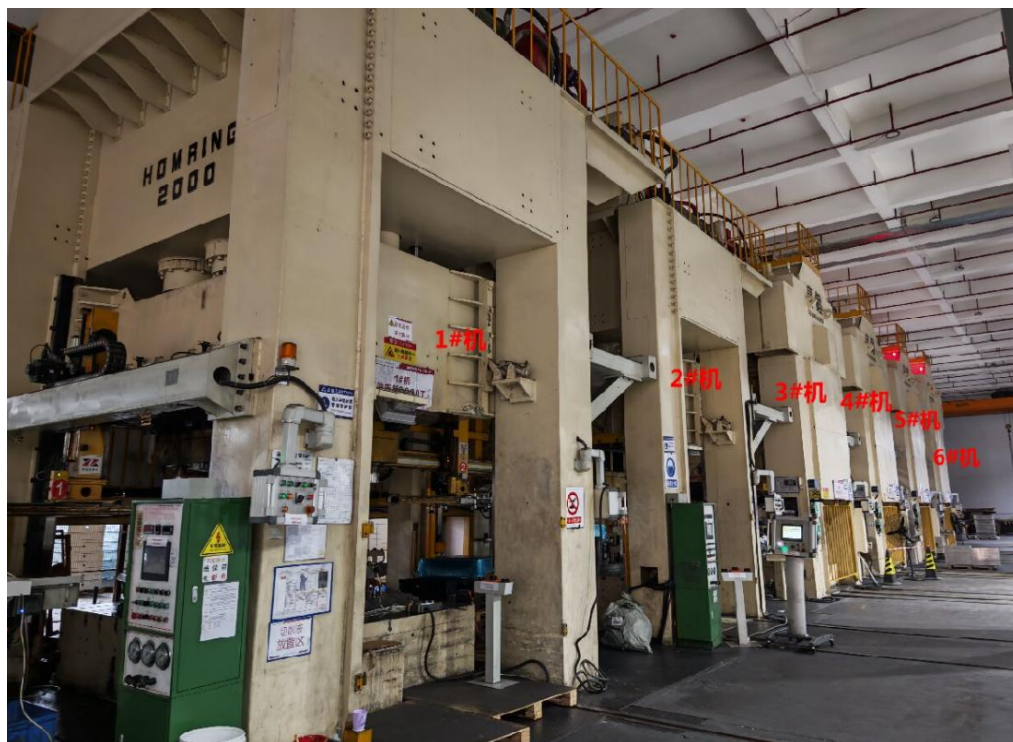
图 2 冲压线现场图

2. 事发冲压线基本情况：该产线于 2024 年 5 月正式投入使用，共设有 8 台压力机，祥鑫科技公司按生产顺序依次编号为 1#机-8#机，其中：1#机为 2000T 油压机、2#机为 1300T 油压机、3#机-5#机为 630T 压力机、6#机为 800T 压力机、7#机和 8#机为 80T 的小型压力机，事故发生在 4#机（如图 2）。

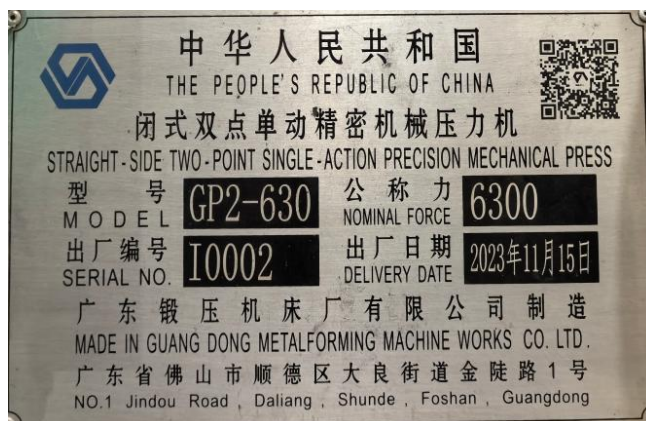
图 3 4#压力机铭牌

1.设备名称：闭式双点单动精密机械压力机，制造厂商：广东锻压机床厂有限公司，型号：GP2-630，出厂日期：2023 年 11 月 15 日。压机外形尺寸 10530×4500mm，压力机机身由钢板焊接箱型组合结构，采用四根拉杆将上梁、立柱、底座组合成封闭式框架结构，设备基本参数：公称力 6300KN，滑块行程长度 0.7m，滑块底面尺寸 3.5m×2.0m，最大装模高度 1.0m，移动工作台台面尺寸 3.5m×2.0m，台板厚度 0.2m，工作台高度 0.64m（如图 3）。

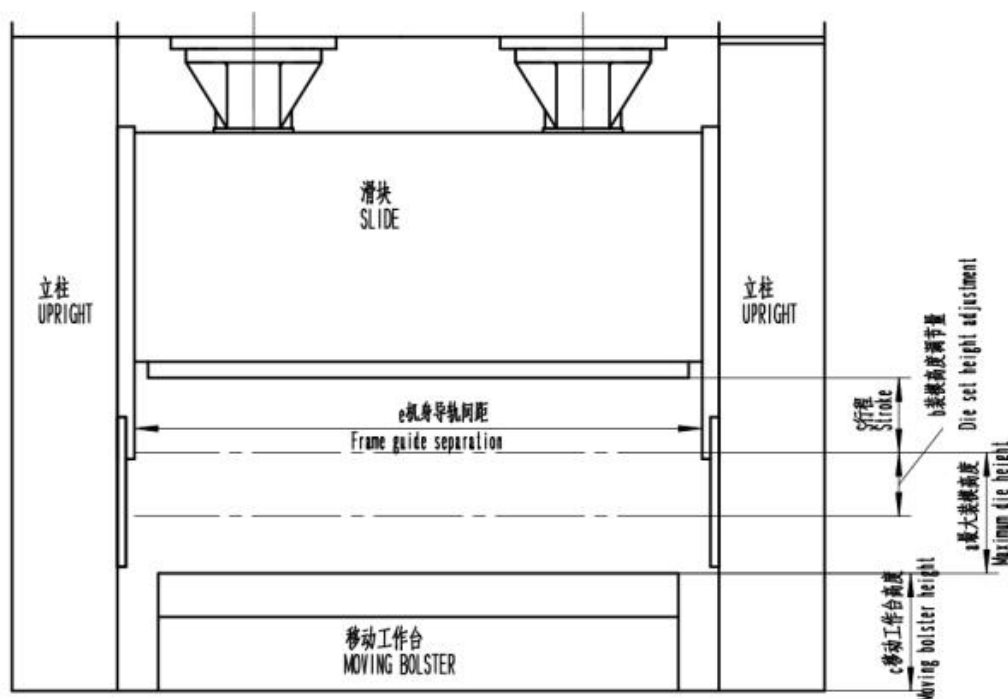
图4 4#压力机简图

2.4#压力机采用四根拉杆将上梁、立柱、底座组合成封闭式框架结构，配有右移式移动平台，方便大型模具的更换(如图4)。

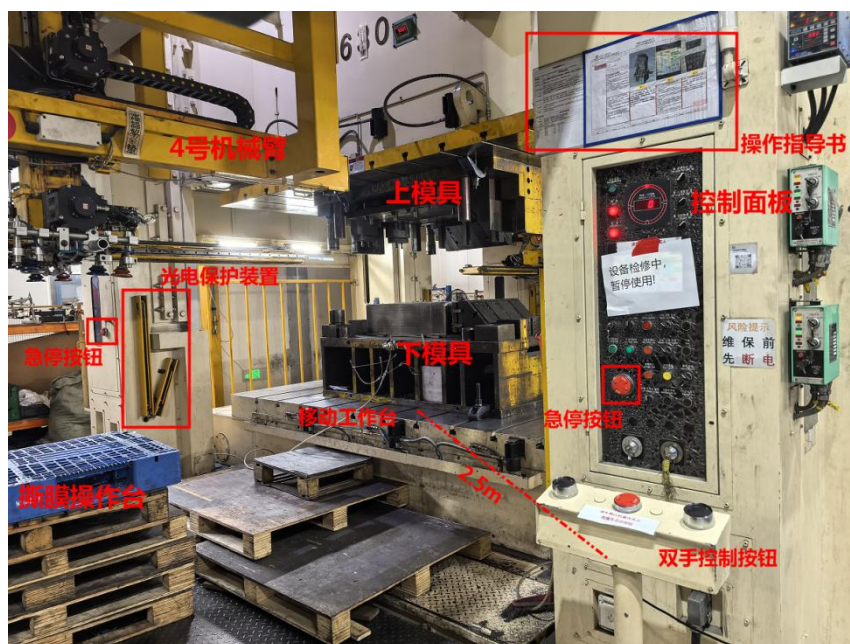
图 5 压力机现场图

3.4#压力机主要通过安装固定在滑块上的上模具向下冲压，与安装固定在移动工作台中间的下模具形成合模，完成产品冲压加工。压力机控制面板安装在右前支撑柱上，作业人员在操作控制面板时可对压力机工作区域进行观察，控制面板上方设置有操作指导书(如图5)。经查，祥鑫科技公司有制定《冲压机操作规程》，分为上岗基本要求、开机前检查、操作规范、模具安装与调试、停机与离岗、应急处置和严禁行为七个板块。经事故调查组专家组研判，该规程要求与设备原厂使用说明书较为匹配，具备安全作业指导要求。

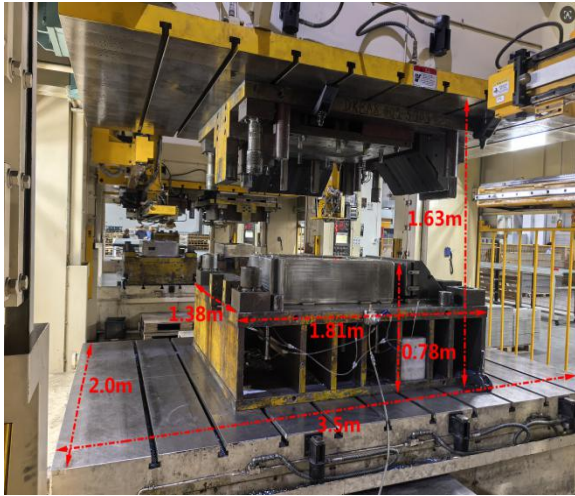
图 6 移动工作台与模具

4. 压力机移动工作台长 3.5m、宽 2.0m、高 0.40m，下模具长 1.81m、宽 1.38m、高 0.78m。移动工作台平面与上模具安装平面距离约为 1.63m（如图 6）。事发时，谢子豪站在移动工作平台上进行上料，孙宝峰启动压力机，上模具向下运动，把谢子豪头部挤压在下模具左下角位置上，导致其受伤。现场留有血迹和谢子豪佩戴的安全帽（如图 7）。

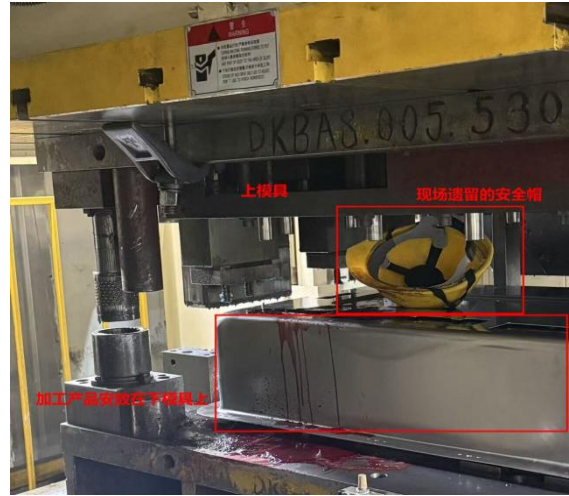
图 7 事发现场图

区域进行观察、未确认谢子豪的位置<sup>[17]</sup>，便消除联锁停机故障、启动压力机，致使正在上料作业的谢子豪被下行的滑块挤压在上模具与下模具之间，造成头部严重受伤。

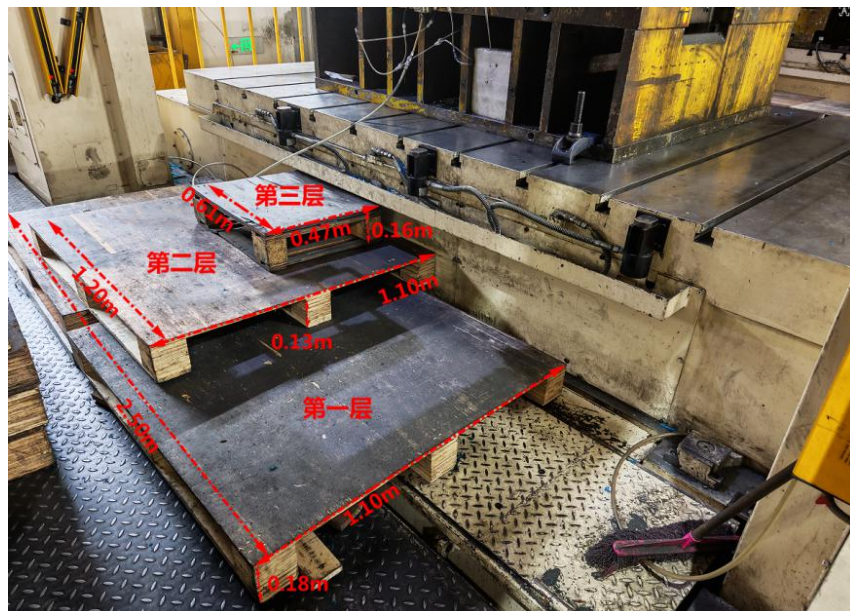
图 8 4#压力机配套木踏板

5.压力机移动工作台旁为方便操作人员摆放产品，设置了三层木踏板，第一层踏板长 2.5m、宽 1.1m、高 180mm；第二层长 1.2m、宽 1.1m、高 0.13m；第三层长 0.61m、宽 0.47m、高 0.16m（如图 8）。

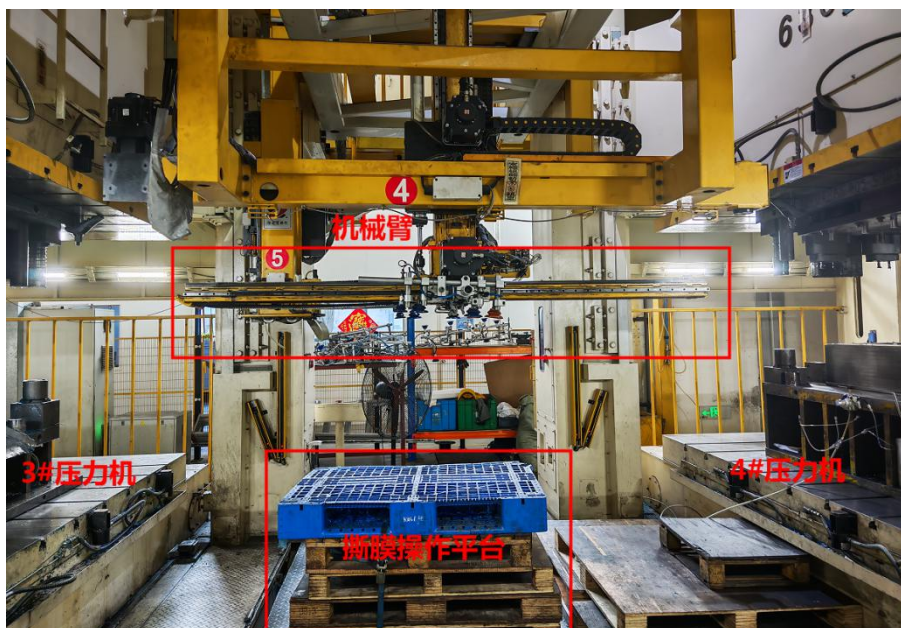
图 9 机械臂现场图

6.4#压力机与 3#压力机中间安装有机械臂，机械臂下方为简易搭建的操作平台。日常生产中，操作人员通过机械臂把 3#压力机上完成加工的产品运送至操作平台，操作人员对产品进行撕膜处理（如图 9）。

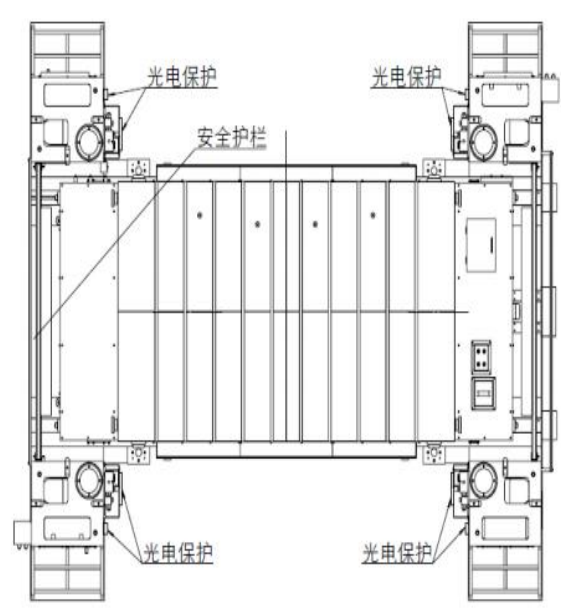
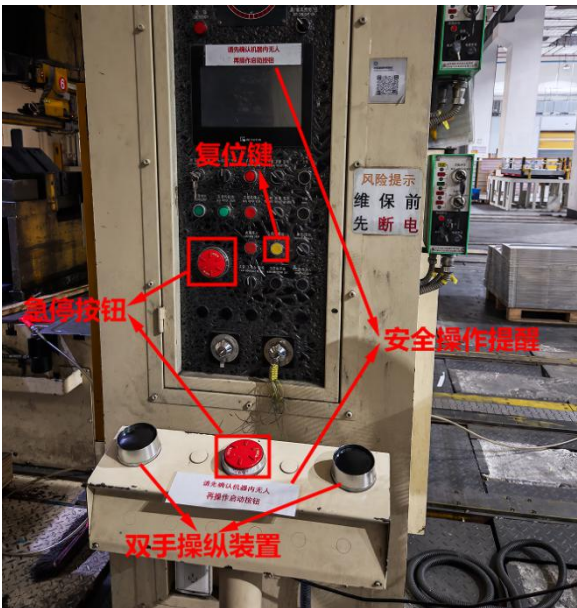
7.压力机安全装置配备情况：（1）压力机 4 根支撑柱上分别安装有急停按钮，遇突发情况时，按下任一位置急停按钮即可使压力机紧急停机；（2）压力机左右两侧设置了安全护栏，安全护栏就位后，由接近开关检出并和滑块行程联锁，一旦安全护栏被移走，滑块行程将不能开动；（3）压力机安装有双手操纵装置和光电保护装置，符合安全技术规范要求<sup>[18]</sup>。事发后，事故调查组对该设备的安全保护装置进行测试，均可靠有效<sup>[19]</sup>。双手

[19] 光电保护装置工作原理：当人员经过光电保护装置的光幕时，会触发联锁停机保护，此时压力机转为故障状态并停止运行，操作人员需先按控制面板上的“复位键”，消除停机故障，再按压双手操纵装置方能启动压力机。

操纵装置安装在压力机右前柱旁，距离上料工位 2500mm，通视效果良好，作业人员在操作时能清晰观察到压力机上料区域人员的安全状态。操作面板及双手操纵装置操作台上张贴有“请先确认机器内无人，再操作启动按钮”的安全提示标志（如图 10、11）。

2026 年 7 月 25 日，调查组聘请三名机械高级工程师组成专家组开展专项论证，经专家组实地多次模拟人员进出光幕区域试验，形成涉事设备安全性能论证意见：“安全性能设备停机、锁定功能无失效、无延迟、无自动复位现象，光电保护器本身安全保障功能正常，不存在元器件损坏、安全功能失效问题，与事故发生无直接因果关系。”

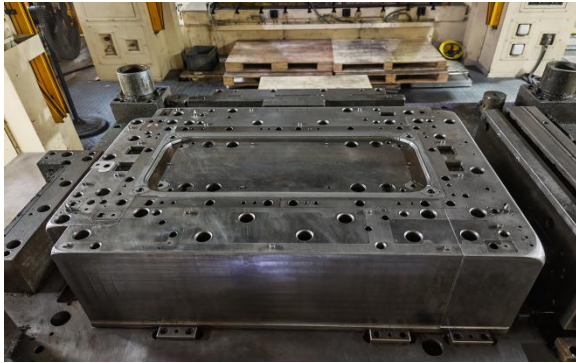
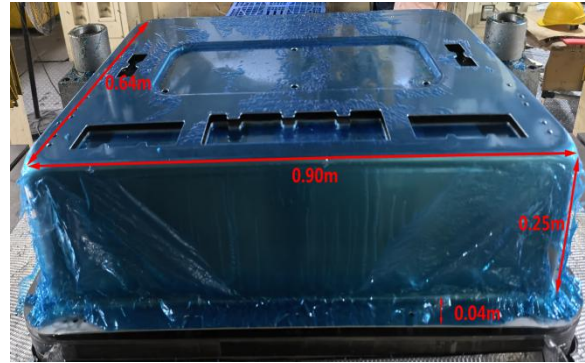
8.事发时，4#压力机正在加工的产品为铝质金属框体（内部名称为 HAV5 箱体），HAV5 箱体长约 0.90m、宽约 0.64m、高约 0.25m、卷边宽约 0.04m，其主要生产工艺包括：1#机进行金属板材拉延—2#机进行金属板材压型—3#机进行产品切边与冲孔—4#机-6#机分别进行正面与侧面冲孔—7#机和 8#机进行小冲孔加工（如图 12、13）。

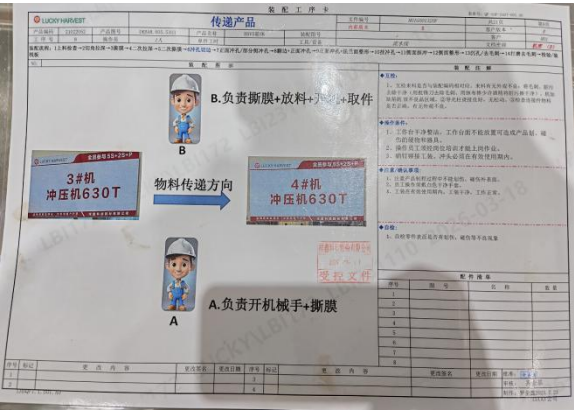
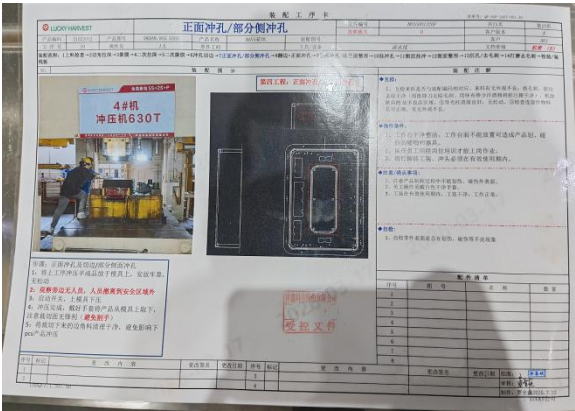
[15] 根据祥鑫科技公司装配工序卡工序 9：A. 负责开机械手+撕膜；B. 负责撕膜+放料+开机+取件，按规定由孙宝峰负责 A 工位，谢子豪负责 B 工位。根据孙宝峰笔录陈述：“我日常就是负责操作机械手和撕膜，谢子豪去放料，等他放好以后，我再去开冲压机。”

[17] 祥鑫科技公司装配工序卡工序 10 步骤 2：观察旁边无人员，人员撤离到安全区域外。根据孙宝峰笔录陈述：“当时我刚去扔完撕下的膜，然后下意识认为他快上好料了，就去按了冲压机的复位键”“我没有认真留意他的位置，因为按照往常操作，我在扔完膜以后去到冲压机控制台，他基本上完料了，我就会按冲压机的复位键，然后再去看看 3 号机的冲压情况，然后再返回按冲压机的启动键。事发当天，我按完冲压机复位键以后，就去查看 3 号机的情况，然后回到冲压机控制台时，我看到谢子豪还在冲压机旁边调整产品位置，然后我回头看了一下 3 号机的情况，等回过头来的时候，就下意识地按正常操作启动冲压机了。”

9.涉事冲压线采用流水线作业模式，HAV5 箱体的生产按 1#机到 8#机的顺序逐步加工成型，因各机台均设有操作人员，为明确各机台操作人员的职责分工，做好安全操作管控，祥鑫科技公司制定了《HAV5 箱体装配工序卡》。其中，事发 4#压力机岗位由孙宝峰和谢子豪负责，主要涉及工序 9 和工序 10 的操作，具体分工如下：（1）工序 9 内容为上料前的撕膜与产品检查<sup>[20]</sup>，配置 A、B 两个工位，A 工位负责开机械手+撕膜，B 工位负责撕膜+放料+开机+取件（如图 14）。企业分配的工作情况是孙宝峰负责 A 工位，谢子豪负责 B 工位，规范作业是先由孙宝峰操作位于 3#、4#压力机中间的机械臂把经 3#压力机加工完成的箱体半成品摆放到两台压力机中间的撕膜操作台上，由孙宝峰与谢子豪一起撕膜；再由谢子豪把箱体半成品搬到 4#压力机的下模具上，谢子豪撤出压力机运行区域，在观察、确认压力机周边安全后操作压力机进行冲压。结合现场勘查与分析推断，事发时实际由孙宝峰负责 A 工位，同时兼顾操作压力机，谢子豪仅负责

撕膜和上、下料（如图 15）。

（一）吸取教训，加强安全管理。祥鑫科技公司要深刻吸取本次事故教训，强化安全生产主体责任，一是要严格落实全员安全生产责任制，明确岗位职责范围和工序分工要求，强化安全操作规程的落地执行；二是要强化从业人员安全管理，持续加强安全生产教育，确保从业人员严格执行本单位的安全生产规章制度和安全操作规程；三是加强劳务派遣单位的安全管理，督促劳务派遣单位落实好自身安全职责；四是要强化生产现场安全管理，加大事故隐患排查治理力度，严防隐蔽性、细微安全隐患，落实针对性安全防范措施。
