# 东莞虎门白沙社区长围路 4 号“6·25” 一般高处坠落事故调查报告

东莞市政府事故调查组

2026 年 10 月

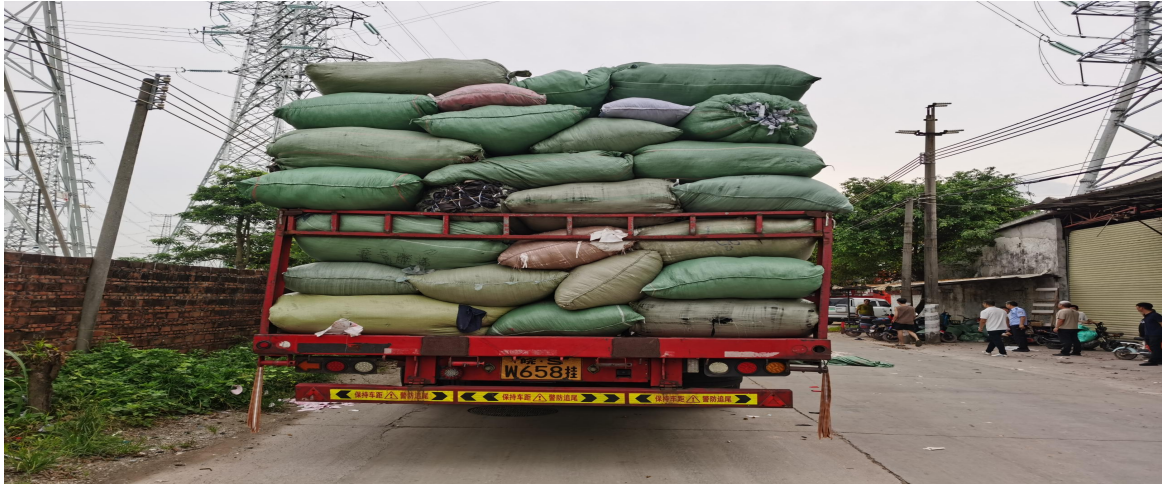
图 1 事发时涉事半挂车货物堆叠图

2026 年 6 月 25 日 8 时许，搬运作业期间，罗亚兴驾驶粤 S51014 号牌叉车<sup>[4]</sup>，将装有废旧布料的尼龙袋货物（以下简称货物）升举至皖 S2N708 号重型半挂牵引车<sup>[5]</sup>牵引皖 SW658 挂号半挂车<sup>[6]</sup>上方，舒祖友站在半挂车内，负责将叉车升举的货物逐一搬移至半挂车内进行堆叠。堆叠过程中，一包货物因堆叠不稳出现滑落倾向，舒祖友伸手试图拉回该包货物，但未能站稳抓牢，身体瞬间失去平衡，从高处坠落至地面，头部着地受伤。

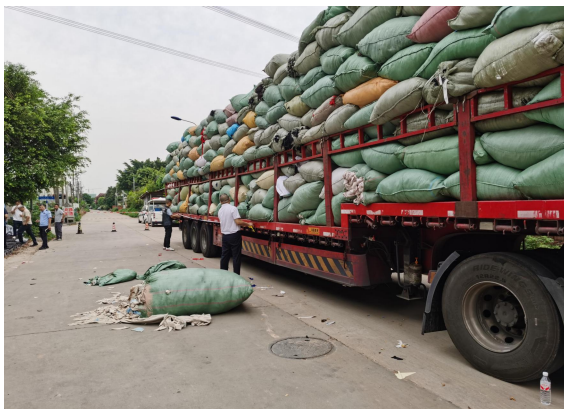
图 2 测量涉事半挂车长度

2.涉事半挂车和叉车停在涉事仓库门前，距仓库门前约 7m。涉事半挂车长约 17m，货物总重量约 30.5 吨，车内货物距地高度约 4.6m，由此判断舒祖友坠落高度约 4.6m，属于高处作业<sup>[8]</sup>。

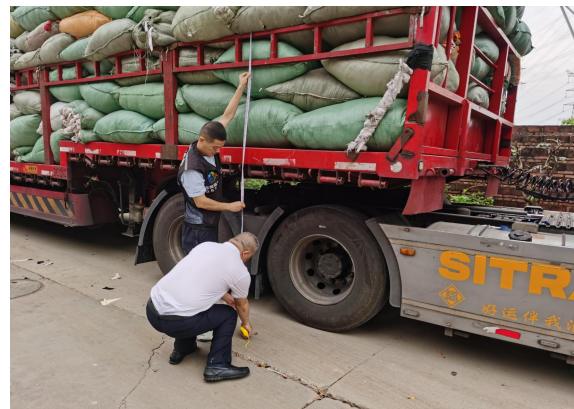
图 3 测量涉事车内货物距地高度

[8] 《高处作业分级》(GB 3608-2025) 3.1 高处作业：在距坠落高度基准面 2m 及 2m 以上的高度，且存在发生坠落可能的作业。

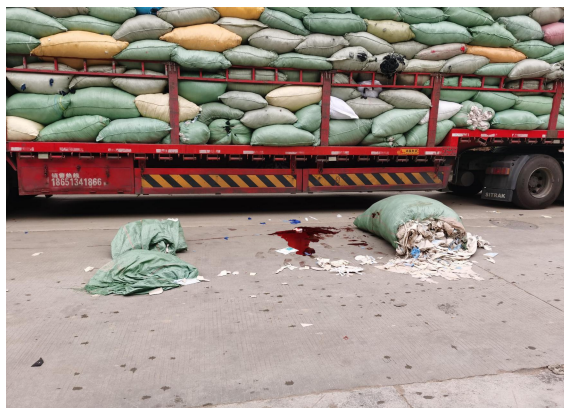
图 5 舒祖友坠落现场图

3.舒祖友在试图拉回货物时，从涉事半挂车上坠落，现场及周边区域未发现安全带、安全绳等防护用品。

舒祖友安全意识淡薄，未采取安全防护措施，在未佩戴劳动防护用品（安全带、安全帽）<sup>[10]</sup>的情况下冒险作业，站在约4.6m高的货物上进行搬运作业，身体失衡后从高处坠落<sup>[11]</sup>至地面。

发包单位应对高处货物搬运等临时高处作业实行开工前置管理，作业前完成安全风险交底，配齐符合国家标准的安全防护用品，配齐标准化作业设施，夯实硬件安全基础。作业全过程安排专人专职现场监护，全程紧盯作业人员防护佩戴、操作流程，发现违规行为立即叫停整改。同时优化作业环境，清理高处作业区域杂物、划定警戒区域，消除坠物、失足坠落隐患。
