东莞市桥头镇“11·15”其他爆炸 事故调查报告

桥头镇“11·15”其他爆炸 事故调查报告

2020年11月15日15时30分许，位于东莞市桥头镇东深路221号东莞市姚氏节能环保设备有限公司生产车间发生一起事故，事故造成1人死亡。

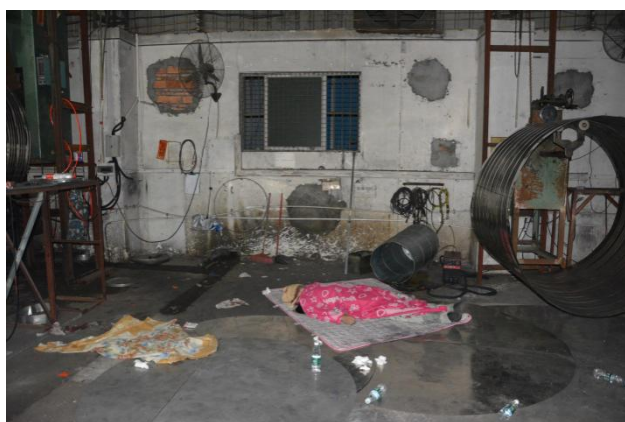
事故发生地点位于该公司生产车间的机器旁边，发生爆炸的铁桶横卧在地面上。发生爆炸的铁桶是“白料”的包装铁桶，规格为 200L 容量，尺寸约为 0.5m*0.9m（直径*高）。铁桶的盖子因爆炸弹出落在左侧机器上，盖子呈现弯折状态，盖子的取料孔和气孔盖子未打开。铁桶底部凸起，铁桶内残留少量液体，是聚醚多元醇混合物的残余液。铁桶旁边存放着一台等离子切割机，铁桶盖边缘有切割痕迹。车间顶部铁棚有物体撞击痕迹。

图 1 事故现场情况

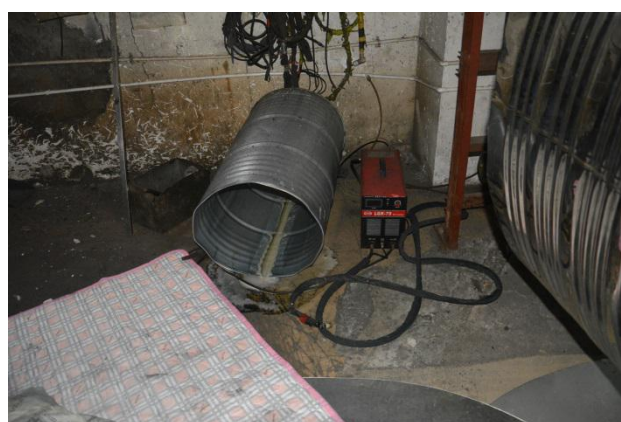
图 2 桶内残余液体

事故调查人员聘请化学工业合成材料老化质量监督检验中心对事发铁桶所涉及的“白料”进行取样检测，工作人员对事发铁桶残余液体和现场相同包装的 2 种型号的“白料”（CW 模块专用料、CW 太阳能专用料）进行取样。经检测，CW 模块专用“白料”属于易燃液体，类别 2，达到《危险化学品品目录（2015 版）》中危险化学品的确认原则，属于危险化学品；CW 太阳能专用“白料”属于易燃液体，类别 4，未达到物理危险属性要求，无物理危险性；事故现场铁桶残余样品属于易燃液体，类别 4，未达到物理危险属性要求，无物理危险性。虽然事故现场铁罐残余样品未达到危险化学品的判定标准，但检测结果显示其闪点为 67.0℃，属于易燃液体，其挥发的蒸汽为可燃气体，与空气混合在密闭空间内遇到点火源会发生爆燃。

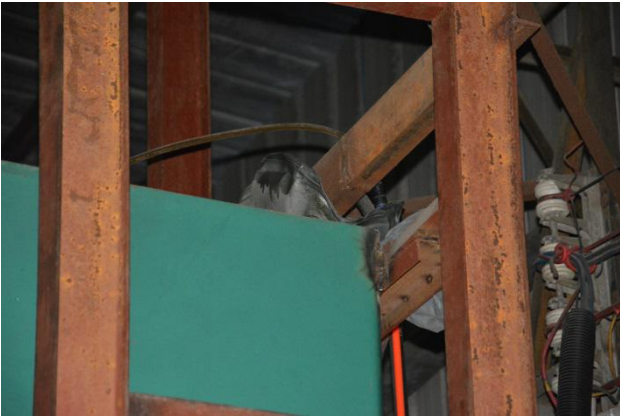
图 3 铁桶盖子落下位置

姚恩亭安全意识不足，在未采取可靠安全措施的情况下使用等离子切割机切割废弃“白料”铁桶，切割过程中产生的火花引燃铁桶内的可燃气体导致发生爆炸，弹出的铁桶盖击中姚恩亭头部是事故发生的直接原因。

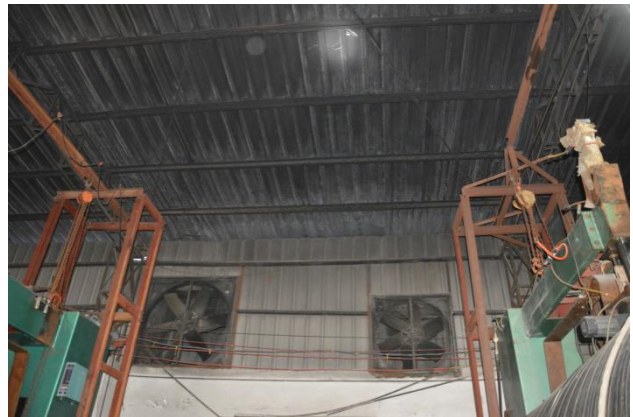
图 4 铁棚被撞击痕迹
