东城街道“12.14”一般坠落 事故调查报告

东城街道“12.14”一般坠落事故调查组
2021年4月

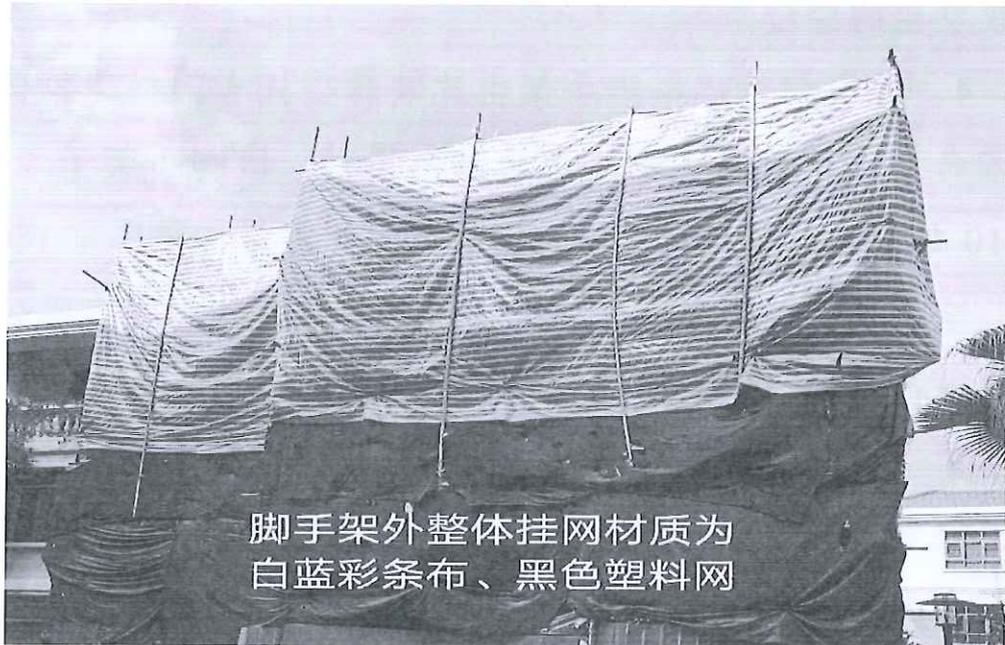
1、涉事钢竹混搭脚手架四周未安装防护栏杆；脚手架外整体挂网材质为白蓝彩条布、黑色塑料网，不是密目式安全网，只是普通用的防尘网，起不到防护作用。根据《建筑施工扣件式钢管脚手架安全技术规范》（JGJ 130-2011）9.0.12 规定，“单、双排脚手架、悬挑式脚手架沿墙体外围应用密目式安全网全封闭，密目式安全网宜设置在脚手架外立杆的内侧，并应与架体结扎牢固”。根据《广东省建设工程限制使用竹脚手架管理规定》（粤建管字〔2003〕38 号）第三条规定，县级以上市、县（区）的城区“禁止使用竹脚手架”。

2、涉事钢竹混搭脚手架安装存在缺陷。未按规定在脚手架沿墙体外围应用密目式安全网全封闭。同时违规使用竹脚手架。

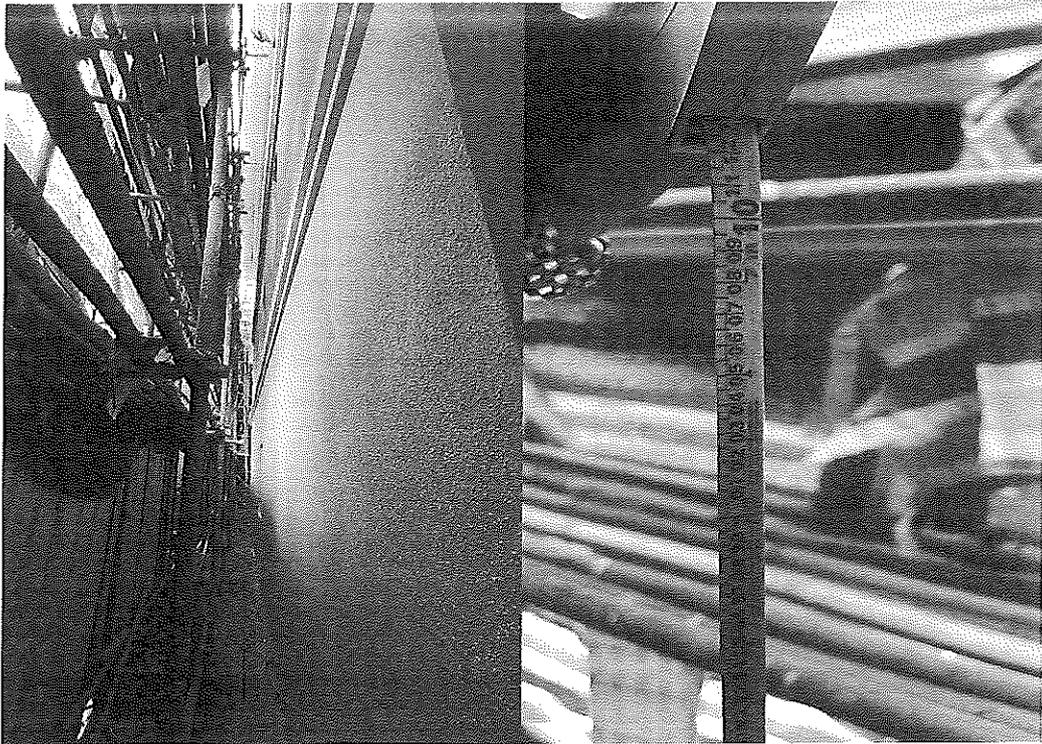
2、施工作业期间施工人员未采取任何安全防护措施；施工方未能提供劳保用品发放记录，谢正松（伤者）未佩戴安全带、安全帽、安全绳。

3、事故发生时，谢正松站立的钢竹混搭脚手架离地高7.1米，根据《高处作业分级》（GB/T3608-2008）：“凡在坠落高度基准面2m以上（含2m）有可能坠落的高处进行的作业，都称为高处作业。”规定，本次事故涉及高处作业。通过在“特种作业操作证及安全生产知识和管理能力考核合格信息查询平台”查询，以及对谢小强的谈话记录，谢正松未取得特种作业操作证（高处作业）。
