**常平镇“1·25”一般其他  
伤害事故调查报告  
(定稿)**

# 常平镇“1·25”一般其他伤害事故调查报告

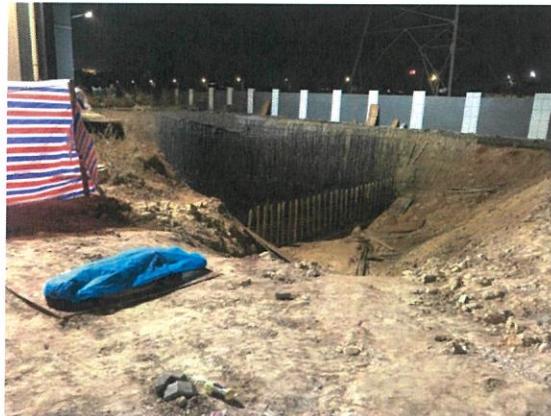
事故现场概况图

根据现场勘查，事故发生地的上下坡道倾斜度约 35 度，整个坡面分三级放坡，并且每级放坡均设有台阶。事故调查组认为坡度较为平缓不需要设置防护，排除施工现场环境因素导致事故发生的可能。

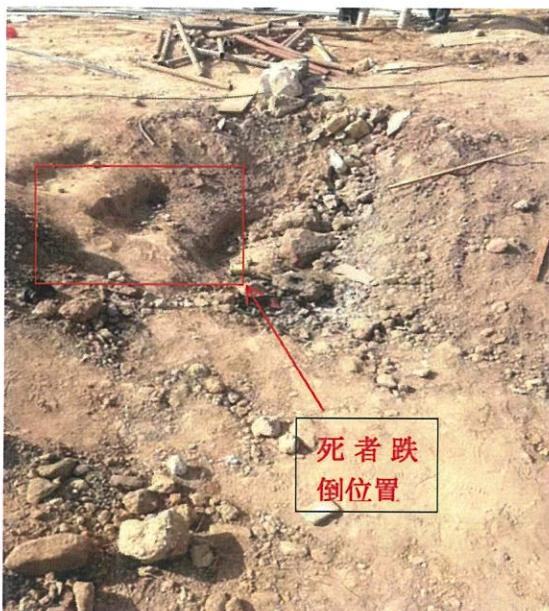
吴华摔倒位置示意图

事故调查人员询问了两名目击事发经过的现场施工人员，两人均表示吴华出事前一直佩戴安全帽。事故调查人员勘察现场发现死者佩戴的安全帽并未有破损的迹象。事发时吴华是从站立状态直接摔倒在地，摔倒前无脚底打滑或被物体阻绊等其他情形。
