高埗镇“3·10”一般高处坠落 事故调查报告

高埗镇“3·10”一般高处坠落事故调查组

2021年4月

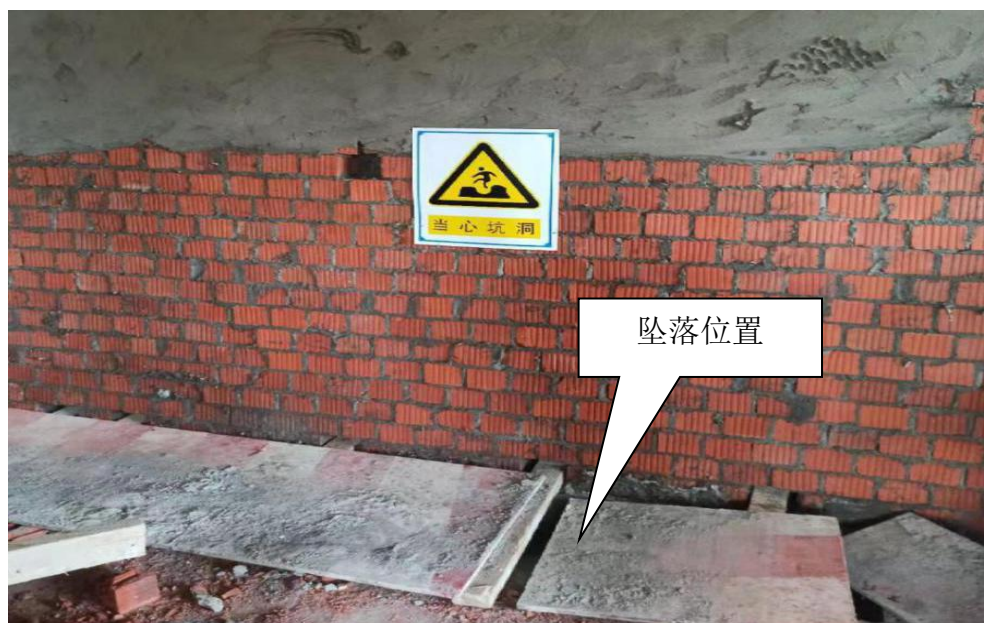
图 2 五楼排风井洞口照片

置位于该厂房一工地 5 楼排风井洞口（见图 2），坠落点位于 1 楼排风井底部（见图 3），坠落高度约 15.8m。

2. 该排风井洞口宽 0.43m, 长 2.62m, 距离地面高 15.8m。5 楼排风井洞口一边墙已经砌好, 墙一半已经抹灰。5 楼排风井使用两块木板盖住排风井洞口, 中间用 5 根横木作支撑, 短的木板搭在 2 根横木之间。两块防护木板上留有抹灰施工时掉落的水泥灰, 长木板上留有清理水泥灰的痕迹(见图 2)。长的木板宽 0.45m, 长 2m, 短的木板宽 0.45m, 长 0.7m。经现场检查, 短的木板未与横木固定(见图 4)。

(2) 物的不安全状态。经专家对现场排风井口进行测量,该井口宽 0.43m,长 2.62m,距离地面高 15.8m。根据《建筑施工高处作业安全技术规范》(JGJ80-2016)关于临边与洞口作业的规定,坠落高度基准面 2m 及以上进行临边作业时,应采用密目式安全立网或工具式栏板封闭。事发的排风井洞口防护木板由一长一短两块组成,下方有横木,整体未固定在井口上方。防护木板一边搭在横木上,一边悬空。其中长的木板为宽 0.45m,长 2m,短的木板为宽 0.45m,长 0.7m,木板未与横木固定。整体防护板比井口宽 0.02m,比井口长 0.08m。因此,该井口防护木板极易移位,轻微挪动后,防护板就不能将排风井口完全覆盖。在进行洞口砌墙作业时,未整体固定的防护木板容易挪动移位,未与横木固定的木板容易翻转,导致坠落事故发生。同时,五楼排风井洞口与一楼排风井洞口之间未设置防护网或硬隔离设施。

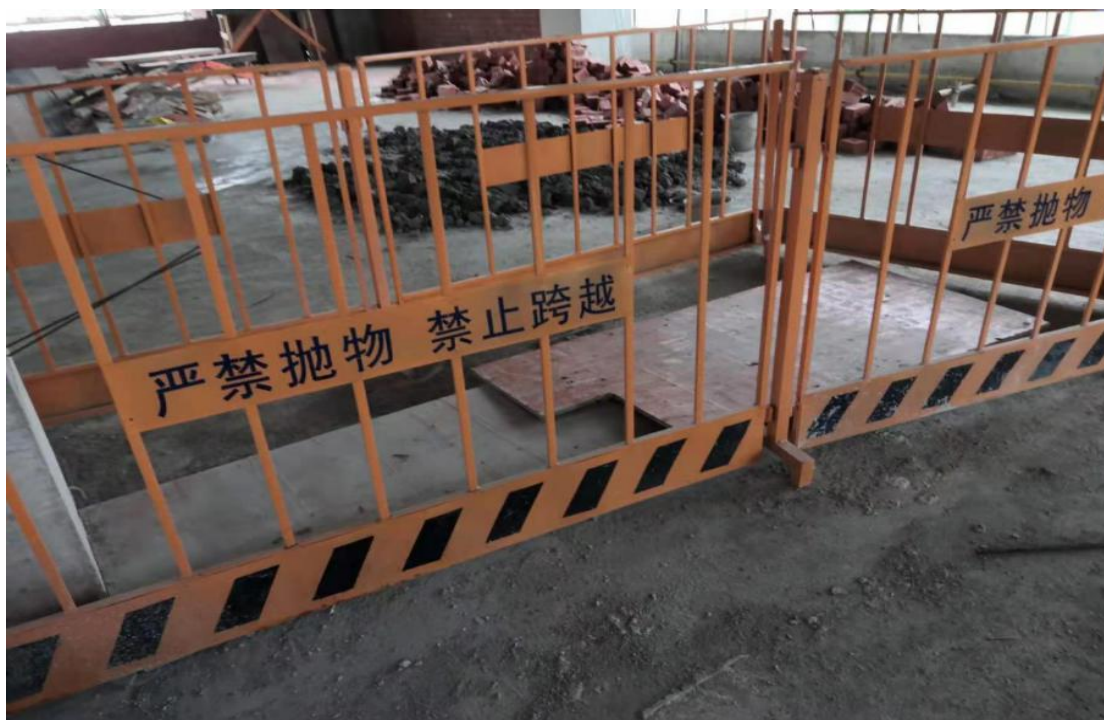
图 4 五楼排风井防护木板照片

3. 涉事厂房 6 楼及以上楼层的排风井洞口有设置防护木板将洞口盖住, 旁边设置有 1.2m 高围栏和安全警示标志(见图 5)。
