# 横沥镇“1·28”一般其他伤害 事故调查报告

横沥镇“1·28”一般其他伤害事故调查组

2021年5月

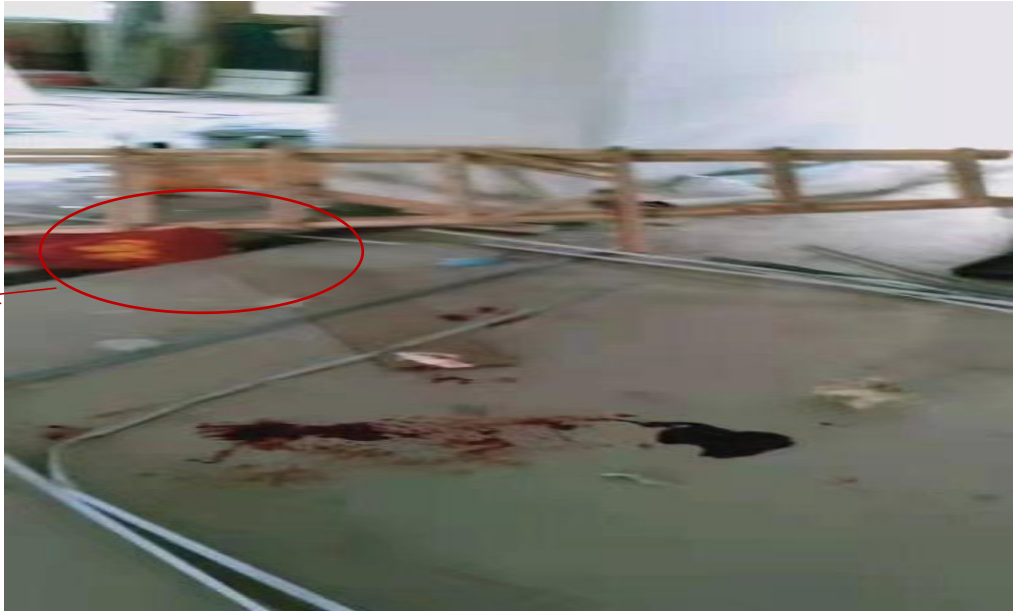
地面凹槽

2021 年 1 月 28 日下午，刘三明、刘奎奎、吴仕勇在尊旭公司办公室进行天花吊顶作业。17 时 0 分左右，刘三明站在人字梯上用双腿夹着人字梯移动的过程中（人字梯为欧阳立新提供，人字梯高约 2 米，刘三明站立位置距离地面高约 1.6 米），人字梯的一只脚突然卡在地面一凹槽内，刘三明身体失去平衡，连人带梯一起摔落地面。刘奎奎、吴仕勇等人发现后立即过去扶起刘三明，看见刘三明的头部、嘴巴、鼻子等部位在出血。事发时黄公林在现场指导电工安装插座，黄公林于 17 时 6 分左右拨打了 120，救护车到达后将刘三明送往横沥医院进行抢救。

吴仕勇提供的事故现场图片

刘三明安全意识淡薄，没有佩戴安全帽，站在人字梯上用双腿夹着人字梯在不平整的地面上移动。

益名公司、欧阳材料店要深刻吸取本次事故教训，严格遵守有关法律法规，对施工从业人员进行安全生产教育和培训，督促、检查施工现场安全生产工作，采取技术、管理措施，及时发现并消除事故隐患。尊旭公司要深刻吸取本次事故教训，严格遵守有关法律法规，落实企业的安全生产责任。
