# 东莞市樟木头镇“3·29”一般 触电事故调查报告

东莞市樟木头镇“3·29”一般触电事故调查组

2021年7月

2021年3月29日10时许，位于东莞市樟木头镇的赣深铁路建设项目银瓶山隧道工地内发生一起触电事故，造成1人死亡。

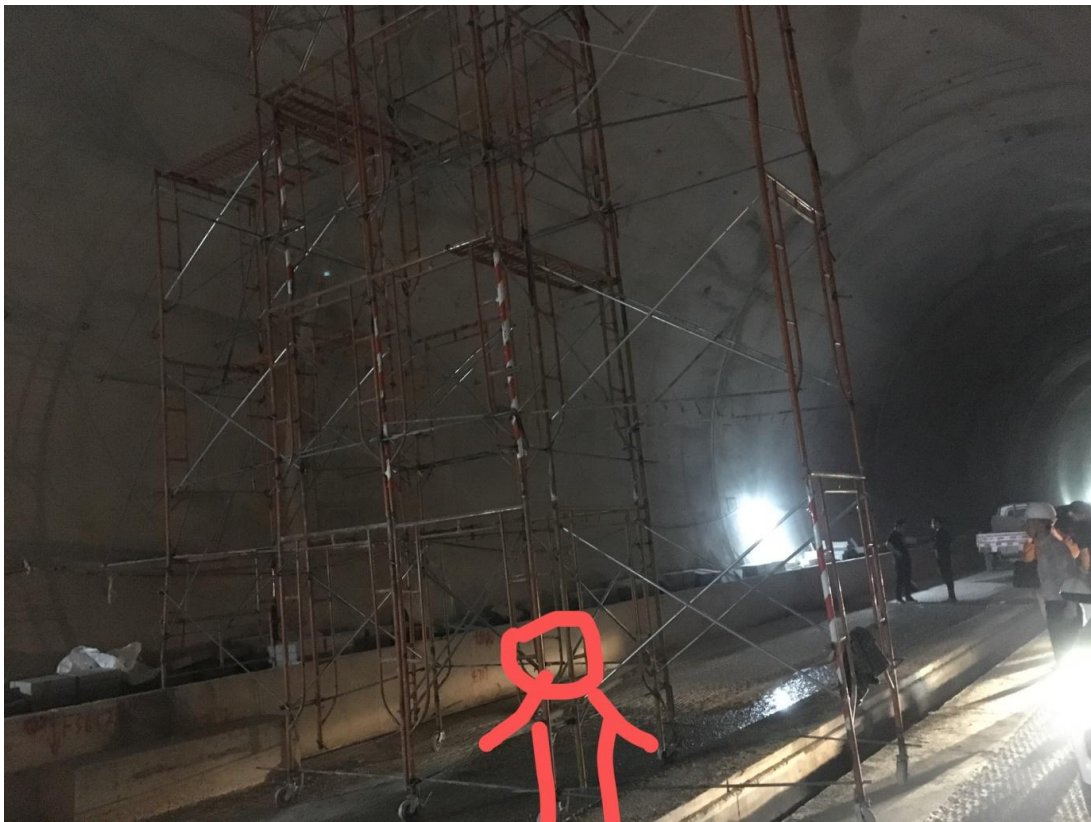
出部件刮破隧道壁上供电电缆绝缘层导致脚手架带电，其中曹恒良双手被带电脚手架吸附无法挣脱，其余 5 人感觉触电后立即挣脱并听到叫喊声，其后 5 人发现曹恒良触电无法挣脱曹少伟使用脚将其从脚手架踢开，曹恒良躺在地上昏迷不醒。现场人员立即自行驾车将曹恒良送至东莞市樟木头医院抢救，医院按照相关医疗规范进行抢救，后经抢救无效宣告曹恒良死亡。

图一 曹恒良触电时所处位置示意图

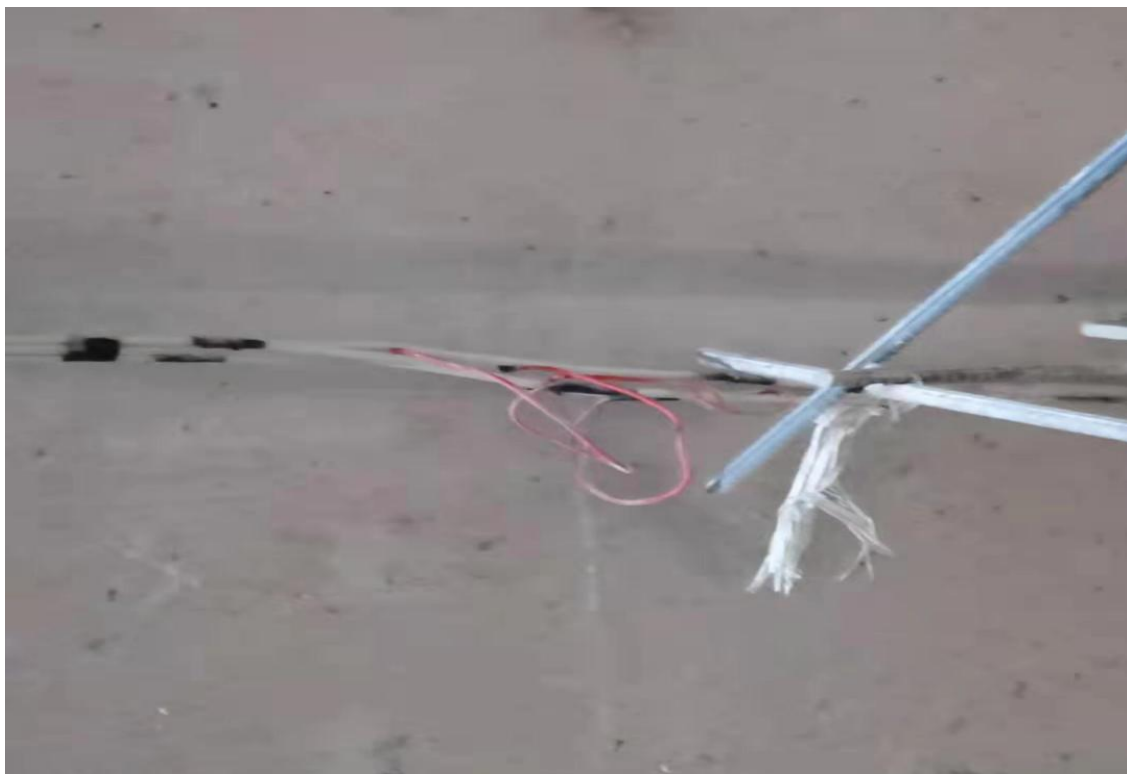
图二 导电部位图片

经技术专家组综合现场勘查、检测及询问相关人员等，作出如下技术分析：脚手架触及电缆处，电缆存在线接头，且接头采用绝缘胶带简单包扎，与完整电缆相比，未采用套管保护，防机械损伤强度低，当脚手架边缘的钢管与电缆发生剐蹭时，发生直接导电。6 名员工同时推动脚手架，1 人发生叫声，相邻员工听到叫声后用脚将其踹开即停止喊叫，可以判定，该次事故配电线路中漏电保护未有效保护触电人员。

作业现场 6 名工人在推动脚手架过程中未注意事故防范，不慎将隧道壁上的供电线缆绝缘层刮破电流由电缆导入脚手架使脚手架带电，且控制该电缆的三级配电箱漏电保护器未起作用，从而导致事故的发生。

晟洲公司未采取技术或管理措施按照《施工现场临时用电安全技术规范（JGJ46-2005）》的相关规定及时消除涉事电缆线接头未采用套管保护，防机械损伤强度低事故隐患；未告知从业人员作业场所存在的危险因素、防范措施及应急措施等；晟洲公司电工在排查电力系统安全隐患工作中不够细致，未能及时、准确排查出三级配电箱的漏电保护器不能有效工作，在电路出现漏电的情况下未能有效切断电流，导致事故的发生。
