东莞市东坑镇 2021 年

“7·15”一般机械伤害事故调查报告

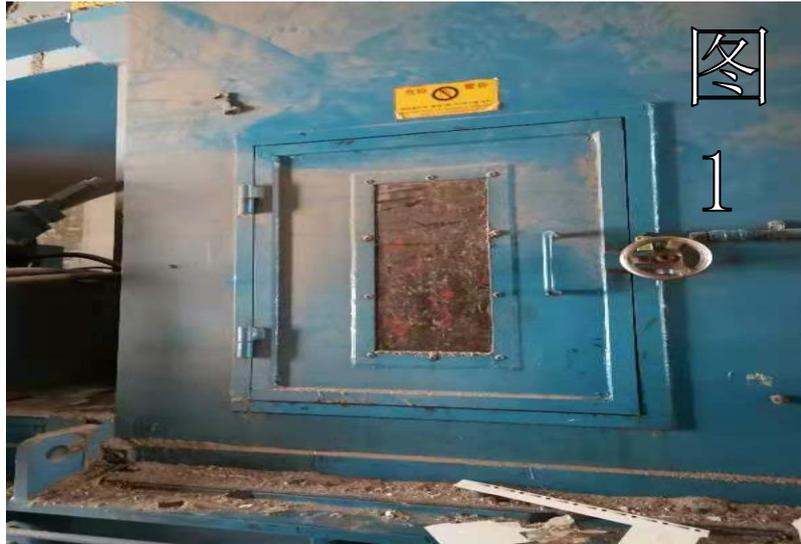
1

打包机现场状况：输送带可正常运转，自动废纸打包机上部检查平台部位堆积大量废纸，打包机内用于废纸垂直落入料斗的挡板破损。安全门及周边设备未见明显安全警示牌及标志。

2.设备情况。涉事的机械设备是一台 LS-100 自动废纸打包机（厂家：力生机械制造有限公司），主要由输送带、控制柜、料斗、液压动力系统、马达动力系统、自动捆线装置、松紧包装装置、安全连锁控制系统、故障报警系统、触摸屏系统、检查平台等组成。根据现场调查：自动废纸打包机料斗安全门采用自动电磁感应，当打开料斗安全门时，打包机停止运转；现场发现有小磁铁，当小磁铁吸附在安全门感应器上时，打包机可运转并打包。自动废纸打包机进料方式有两种，一种是通过输送带进入料斗，一种是通过废纸输送方管垂直落入打包机料斗。当自动废纸打包机料斗安全门打开时输送带停止运转，但通过废纸输送方管废纸可直接进入料斗（见图片 1、2、3）。
