# 东莞市谢岗镇 2021 年“9·15”一般机械伤害事故调查报告

东莞市谢岗镇 2021 年“9·15”一般机械伤害事故调查组

2021 年 12 月

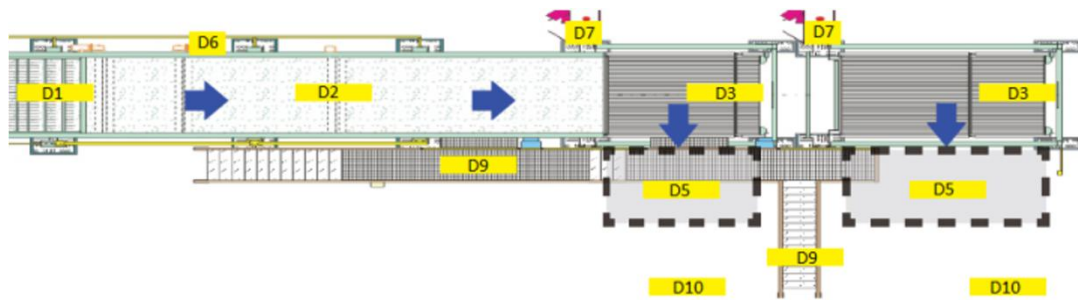
图 1.1 瓦楞纸生产线示意图

根据瓦楞纸生产线操作手册可知：如图 1.1 所示，其主要危险区域见表 1.1

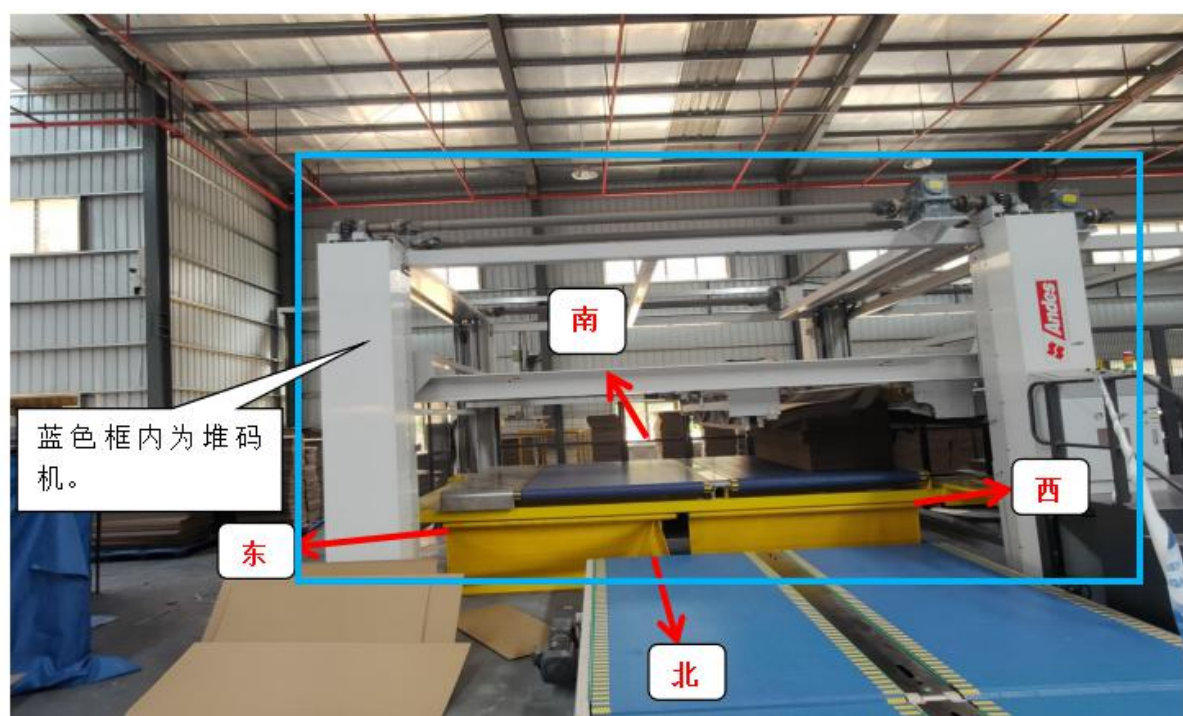
图 1 堆码机方位

堆码机现场状况：堆码机升降正常，原设置的防护网正常，在打包机南侧、东侧均设置有防护网（见图 3、图 4），北侧设置有安全幕（可随着升降机上下移动的防护装置）（见图 2），西侧（与输送带相连一侧）未设置防护网（见图 5），输送带一侧部分有防护网，但多处无防护网，人员可进入输送带底部。2.8m 瓦楞纸生产线堆码机图片详见图 1。

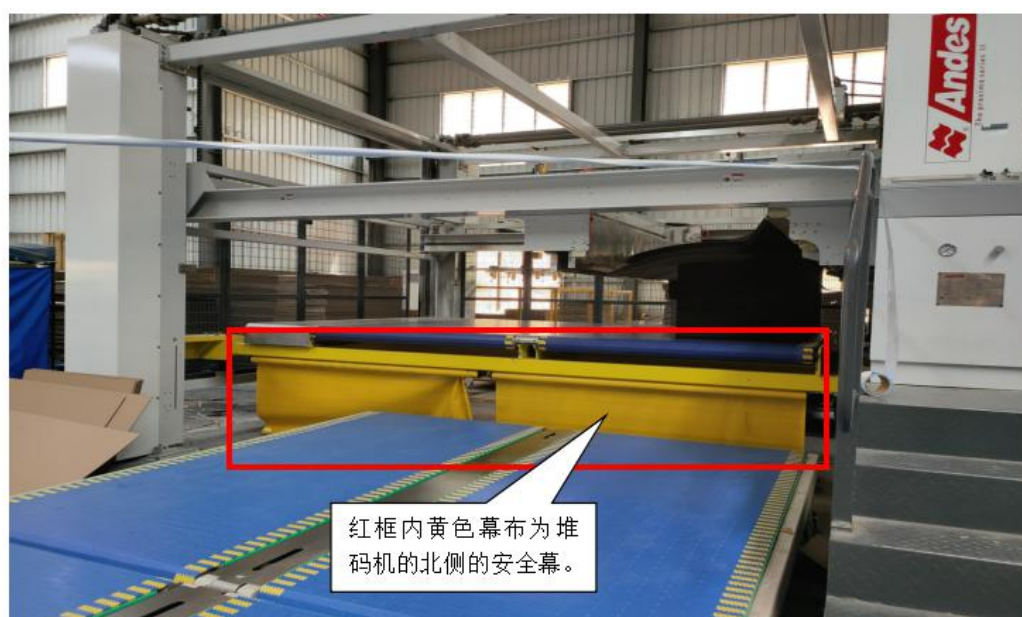
图 2：堆码机安全措施

通过现场勘察以及设备操作手册可知，堆码机底部属于“在机器正常工作过程中，不需要进入的危险区域”，堆码机设置了一些防止人员进入的安全措施，如堆码机南侧和东侧设置了安全防护网（见图 3、图 4），设备北侧设置了安全幕（见图 2），但堆码机西侧无防护网（见图 5），且堆码机东侧防护

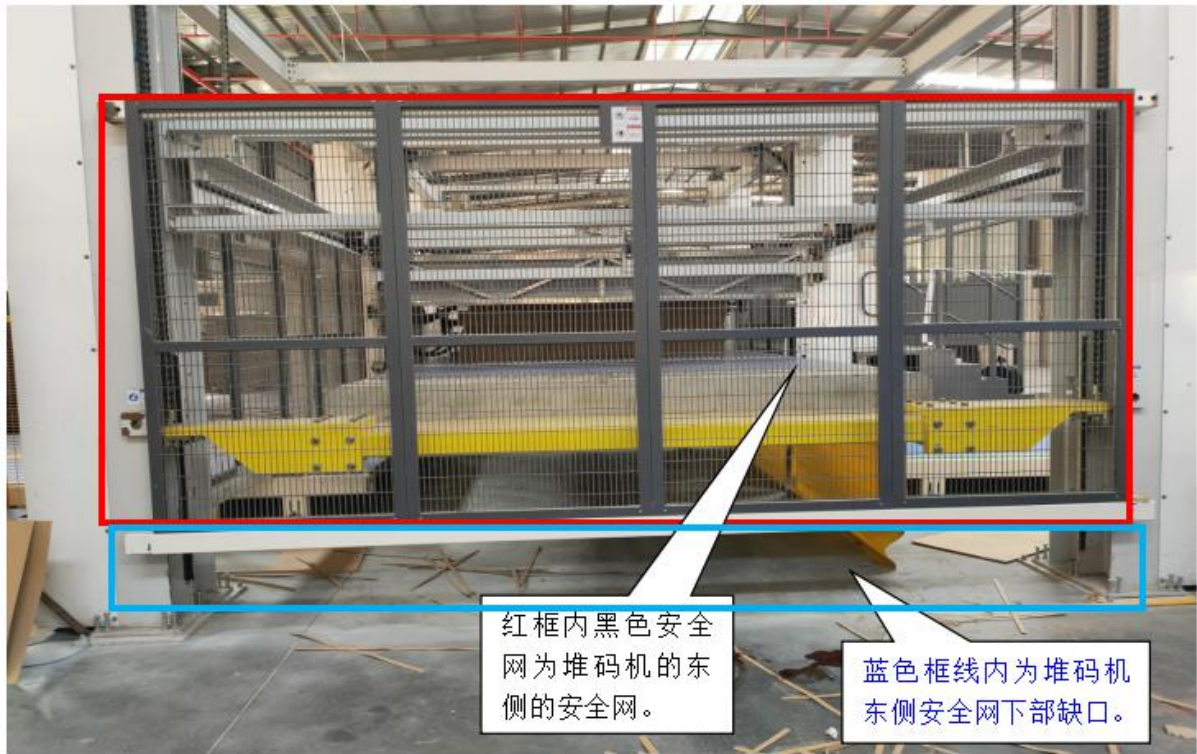
图 3：堆码机安全措施

网底部有缺口(见图3),北侧安全幕不能完全防护整个北侧(见图5)。

2、通过现场勘察以及设备操作手册可知，堆码机底部属于危险区域，该区域属于“在机器正常工作过程中，不需要进入的危险区域”。事故堆码机设置了一些防止人员进入的安全措施，如堆码机南侧和东侧设置了安全防护网（见图 3、图 4），设备北侧设置了安全幕（见图 5）。但堆码机西侧无防护网（见图 5），谢合万就是从堆码机西侧无防护网区域进入的堆码机底部（见图 6、图 7），且堆码机东侧防护网底部有缺口（见图 3），北侧安全幕不能完全防护整个北侧（见图 5），也无安全联锁控制措施。

6. 1. 2 对操作人员在设备运行时可能触及的可动零部件，必须配置必要的安全防护装置。”桐昌公司涉事设备堆码机南侧和东侧设置了安全防护网，设备北侧设置了安全幕，但堆码机西侧无防护网（见图 5），且堆码机东侧防护网底部有缺口（见图 3），北侧安全幕不能完全防护整个北侧（见图 5）。

4、根据国家标准《机械安全 安全防护的实施准则》（GB/T30574-2014）第 7.2 节，防护装置分为固定式、可调式和联锁防护装置。根据附录 C 可知，固定式防护装置、可调式防护装置、联锁防护装置均属于“在机器正常工作过程中，不需要进入的危险区域”适合的安全防护装置。现场采用了固定式防护装置（堆码机南侧和东侧设置了安全防护网）以及可调式防护装置（北侧设置了安全幕），但堆码机西侧无防护网（见图 5），且堆码机东侧防护网底部有缺口（见图 3），北侧安全幕不能完全防护整个北侧（见图 5）。

（一）生产经营单位要深刻汲取此次事故教训，严格落实安全生产主体责任，进一步加强安全生产教育、培训力度和督导检查，特别是新进员工，要使从业人员熟练掌握本职岗位的安全生产规章制度和安全操作规程，并在工作中贯彻落实；加强对作业区域存在危险因素的岗位现场安全管理工作，不断提高安全生产事故隐患排查和治理的力度，采取技术、管理措施，及时发现并消除事故隐患。要在明显的危险区域设置醒目的安全警示标志，让员工了解工厂特别是车间、设备、设施的危险性，不冒险去危险区域作业。要分析辨识设备、场所的风险，针对危险区域设置必要且完善的防护措施，解决风险认识盲区，针对不需要常规作业人员进入且属于危险区域要深

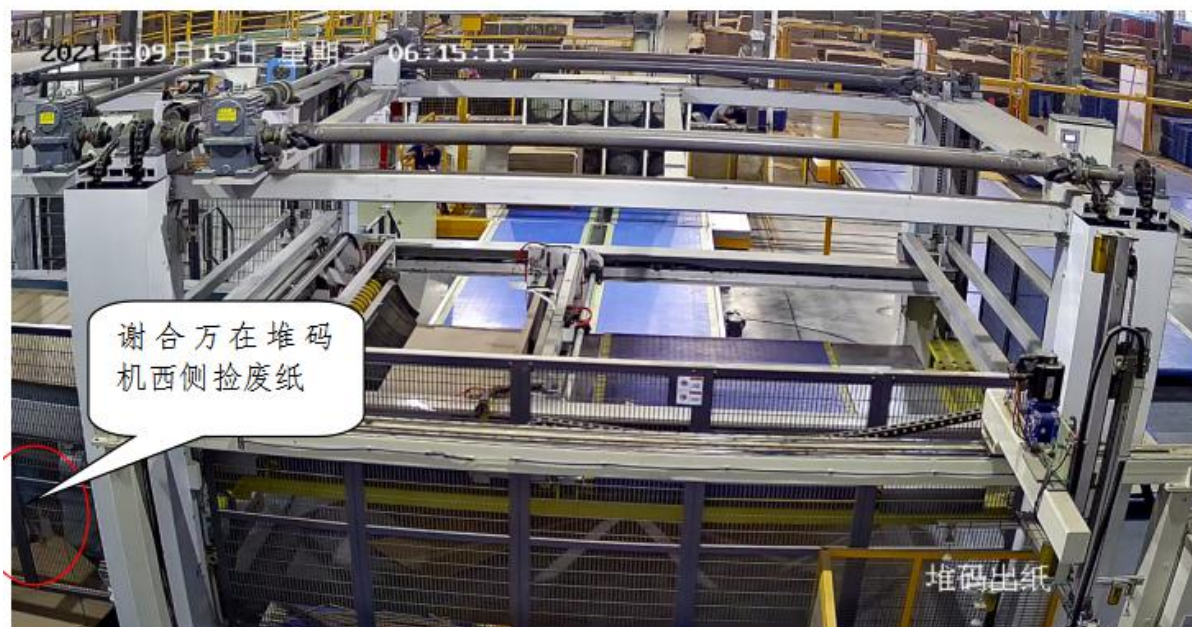
图 6：视频监控截图

谢合万在清理废纸工作中通过 2.8m 生产线输送带一侧无防护网区域进入输送带底部，进入底部后看见有废纸的地方就

清理，最后从堆码机西侧进入堆码机底部清理废纸（见图 6、图 7）。
