# **东莞市大朗镇 2020 年“12·16”一般 高处坠落事故调查报告**

东莞市大朗镇“12·16”一般高处坠落事故调查组

2021 年 10 月

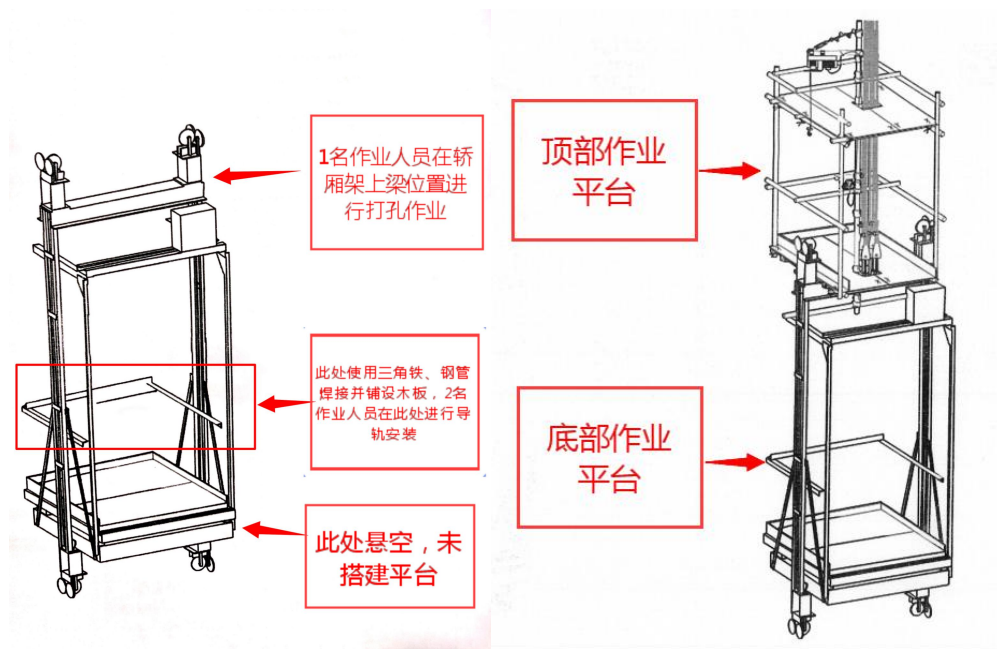
4.涉事电梯施工平台由许剑桂、许强华、许开全、许彬锋用三角铁、铁管和木板搭建而成，2 条三角铁固定在轿厢架中部左右两侧，4 条铁管从电梯门往墙体方向依次铺在三角铁上，以焊接方式固定。铁管上铺设木板，利用电梯本身的曳引机、控制柜、随行电缆、操作控制开关等作为控制系统操控平台逐层安装导轨，施工人员分别站在施工平台和轿厢架顶部上梁位置往墙体安装导轨。施工平台未按照《电梯无脚手架施工方案》要求<sup>7</sup>，用两条Φ48mm 钢管

通过 M12 撞拉式膨胀螺栓（或 M12×80 螺栓）与电梯轿顶上梁固定，利用轿厢架搭设两层临时作业平台，在轿厢架顶部上梁和轿厢架底部搭建施工平台（如图 2、图 3 所示）。

图 2.实际搭建情况

图 3.规定搭建情况

1.电梯施工平台搭建方式不符合联合富士电梯公司《电梯无脚手架施工方案》规定要求，存在安全隐患。
