# **黄江镇（长龙社区）2021 年“10·5” 一般高处坠落伤害事故调查报告**

黄江镇（长龙社区）2021 年“10·5”一般高处坠落伤害事故调查组

2021 年 11 月

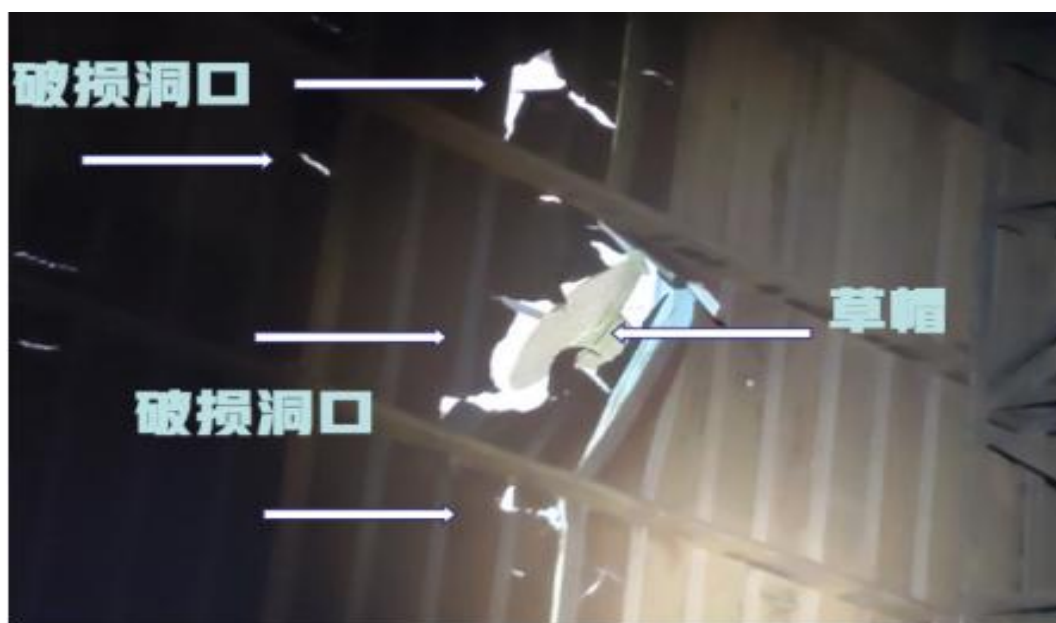
从现场可以看到，屋顶上面破损的钢板瓦的破洞处卡着一只草帽（徐永志用的），事故点位及附近的钢板瓦都已锈蚀，且明显损坏及透光，说明徐永志踏上破损锈蚀的钢板瓦，钢板瓦承重后垮塌，徐永志从钢板瓦（约+7.450 米高）上高处坠落到地面。

图 1 徐永志踩踏后的屋顶图片

辉耀公司钢结构厂房钢板瓦锈蚀损坏，不能承受徐永志站立在屋面的集中荷载，且徐永志在作业期间未佩戴安全绳，导致徐永志从钢板瓦屋面上摔到地面受伤致死，这是本起事故发生的直接原因。

（一）精雕公司应充分吸取此次事故教训，严格遵守国家法律法规的规定，要梳理以人为本的安全生产理念，提高安全意识，加强特种作业技能的安全培训，杜绝无证特种作业；严格执行特种作业操作规程和安全生产管理制度，认真开展生产安全隐患排查整改工作，及时消除安全隐患；要为施工人员提供符合国家标准或者行业标准的安全带、安全帽等个体防护用品，并监督、教育从业人员按照使用规则佩戴、使用，杜绝类似事故再次发生。
