# 东莞市松山湖“9·25”较大火灾事故 调查报告

东莞市松山湖“9·25”较大火灾事故调查组  
2021年1月

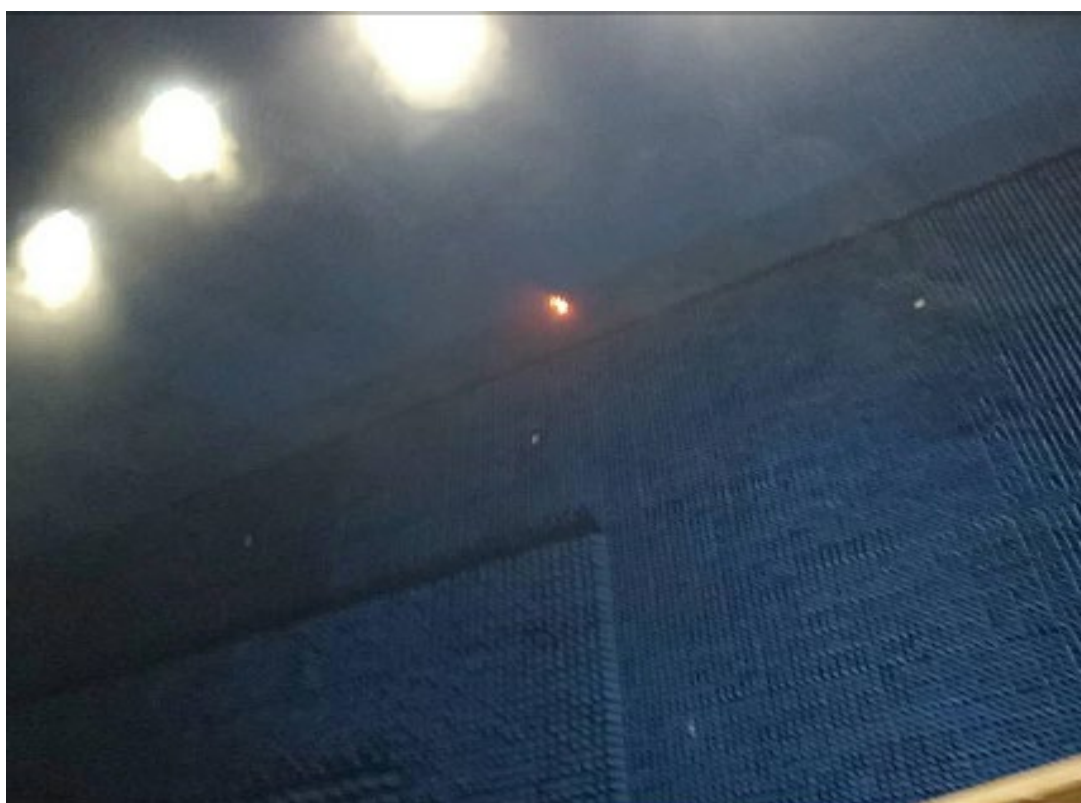
图二（现场人员用手机拍到的起火位置及照明情况）

经调查，认定起火时间为 9 月 25 日 14 时 40 分许，认定起火部位为 G2 栋内暗室顶棚东北角（距离暗室北墙约 1 米，距离暗室东墙约 25 米范围），认定起火原因为电焊工李云德在暗室顶棚上东北角进行电焊作业，高温焊渣引燃暗室内顶棚的环保型装饰胶、微波吸收材料（聚氨酯材料）等物质引发火灾。主要依据如下：

暗室顶棚起火，并用手机于 15 时 01 分许进行拍照，现场看到暗室顶棚起火部位火势变大，并用手机于 15 时 10 分许进行拍照。

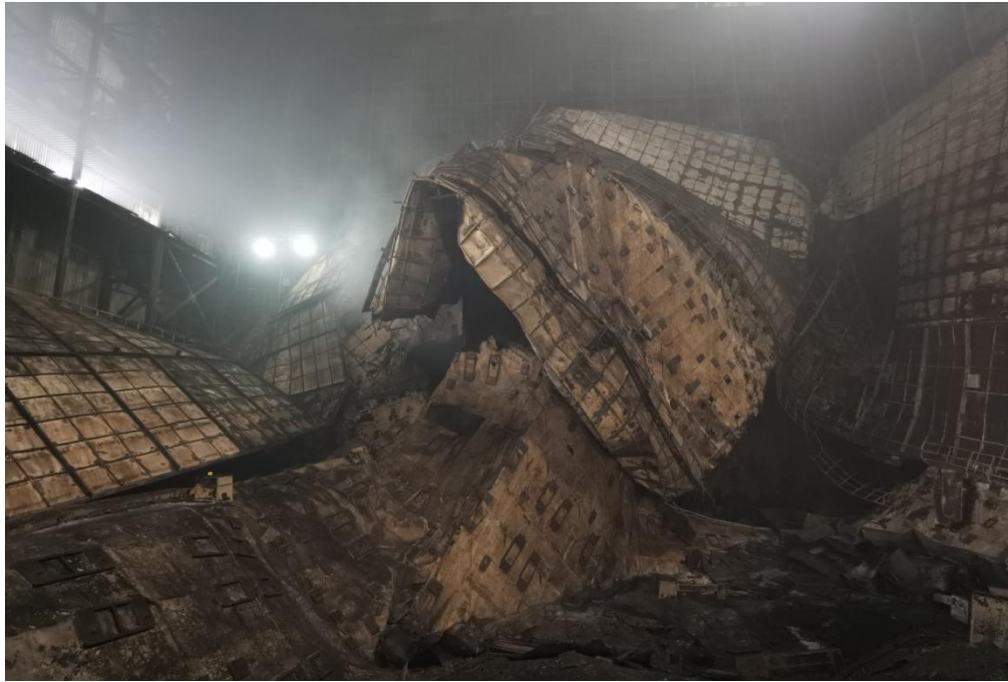
图二（暗室屏蔽钢结构坍塌现场）

**2.火灾荷载大，内部结构复杂。**G2 栋建筑为单层超高大空间钢结构建筑，建筑内部空间约为 25 万立方米，18 米、37 米高处内设环形检修走廊，建筑中间设有一个暗室，暗室长约 85 米，宽约 44 米，高约 44 米。暗室内部的微波吸收材料使用数量巨大，据了解，现场已安装约 1.6 万平方米，现场仍存放约 2000 平方米微波吸收材料，火灾荷载巨大。火灾发生后，由于单体空间大，火灾迅速进入立体燃烧，异常猛烈，燃烧热值非常高，辐射热非常强，并产生大量毒害烟气。着火建筑由于高温灼烧，钢构件强度迅速下降，顶层钢吊顶整体坍塌，将燃烧物埋压。

包单位，未按规范要求的耐火等级<sup>3</sup>对暗室屏蔽钢结构进行设计，现场屏蔽钢结构未采取相应的防火保护措施，导致火灾发生后暗室屏蔽钢结构在火灾发生时过早坍塌，间接增加了火灾救援的难度；（2）督促、检查安全生产工作不力，对下游供应商提供的吸波材料未把好质量关，致使氧指数不符合要求的吸波材料被投入安装使用；（3）作为暗室吸波工程的发包单位，对承接吸波材料供应和安装的分包单位（大连中山化工）未进行统一协调、管理，对分包单位的日常安全生产工作流于形式；（4）安全风险评估和防范不足，未落实书面安全技术交底的安全管理制度，对施工现场安全风险管控不足。

1.建议松山湖管委会责令华为投资控股有限公司对涉事G2栋起火建筑进行严格安全监护，适时组织专家论证，制定清理、修复或拆除方案，按规定办理相关手续，确保质量和安全。
