黄江镇 2021 年“3·28”一般起重伤害事故 调查报告

黄江镇“3·28”一般起重伤害事故调查组

2021 年 6 月

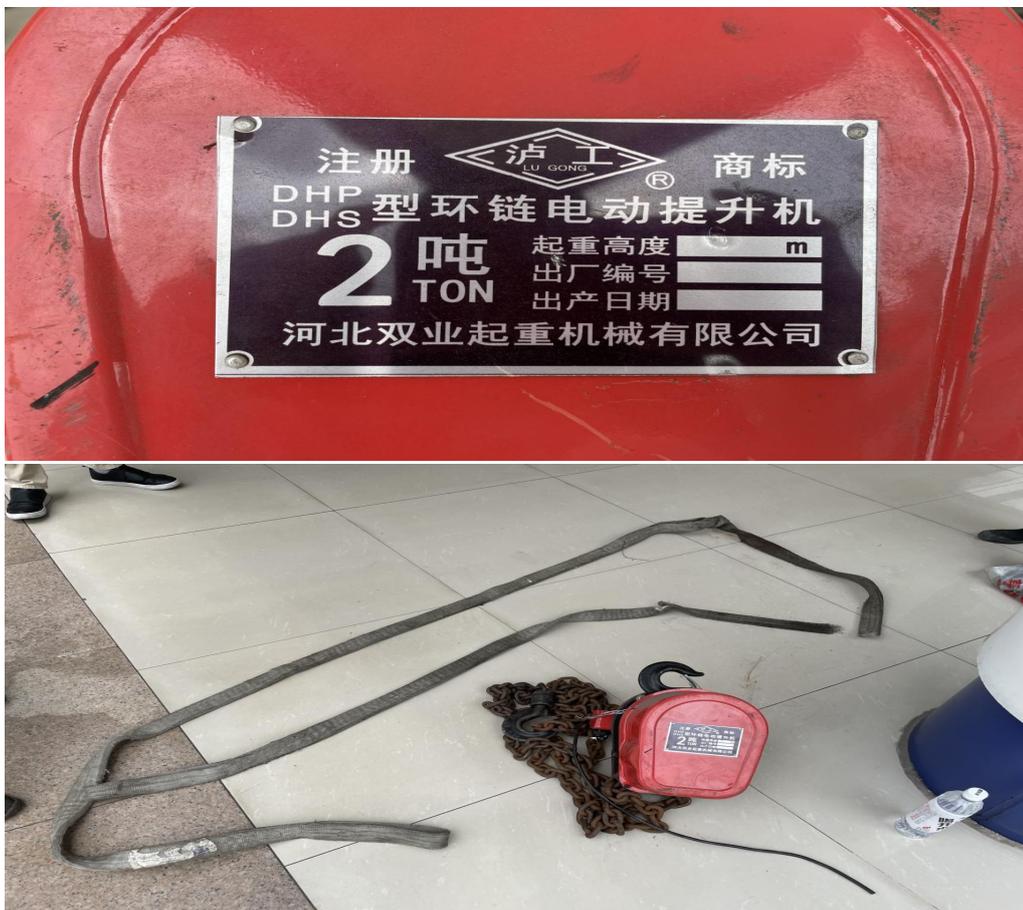
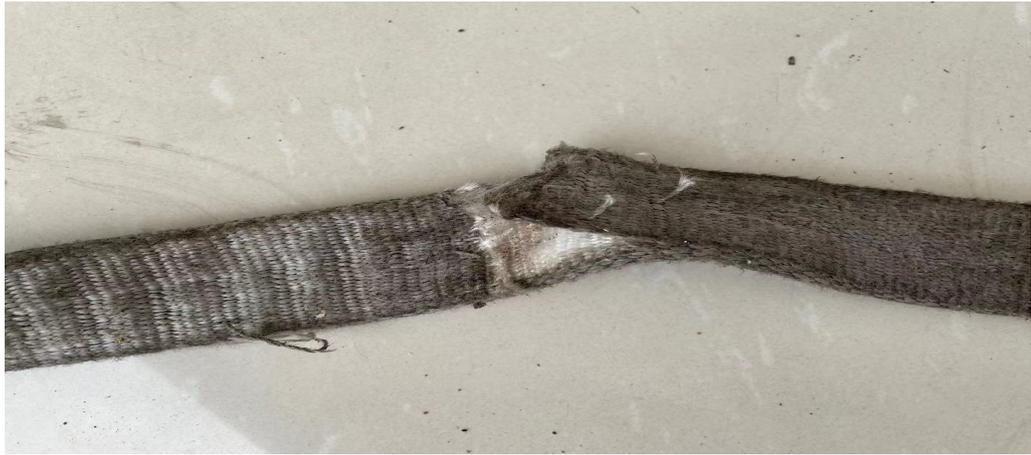
1. DHP/DHS 型环链电动提升机是仁钜机械公司所有，吊带也是由仁钜机械公司配备使用，设备都是配合日常吊装结晶干燥机使用。限重2吨，起重高度6米。该提升机由彭玉章负责日常维护和管理。3月28日当天电动提升机上的吊带断裂导致事故发生。

涉事电动提升机的吊带存在霉变破损，在起吊受力后发生断裂，致使干燥机坠落压到下方作业的吴鸿亮，而受伤致死。

仁钜机械公司未能及时处理霉变破损的吊带，将新旧吊带放置一起¹，未能及时发现并制止作业人员使用霉变破损旧吊带的事故隐患。

东莞市仁钜机械有限公司应汲取本次事故教训，严格遵守有关法律法规，在进行吊装作业时应对从业员进行安全生产教育；对安全设备进行经常性维护、保养、定期检测；建立健全的事故隐患排查制度；严格落实吊装操作规程。
