沙田镇“3·15”一般高处坠落事故 调查报告

沙田镇“3·15”一般高处坠落事故调查组

2021年5月

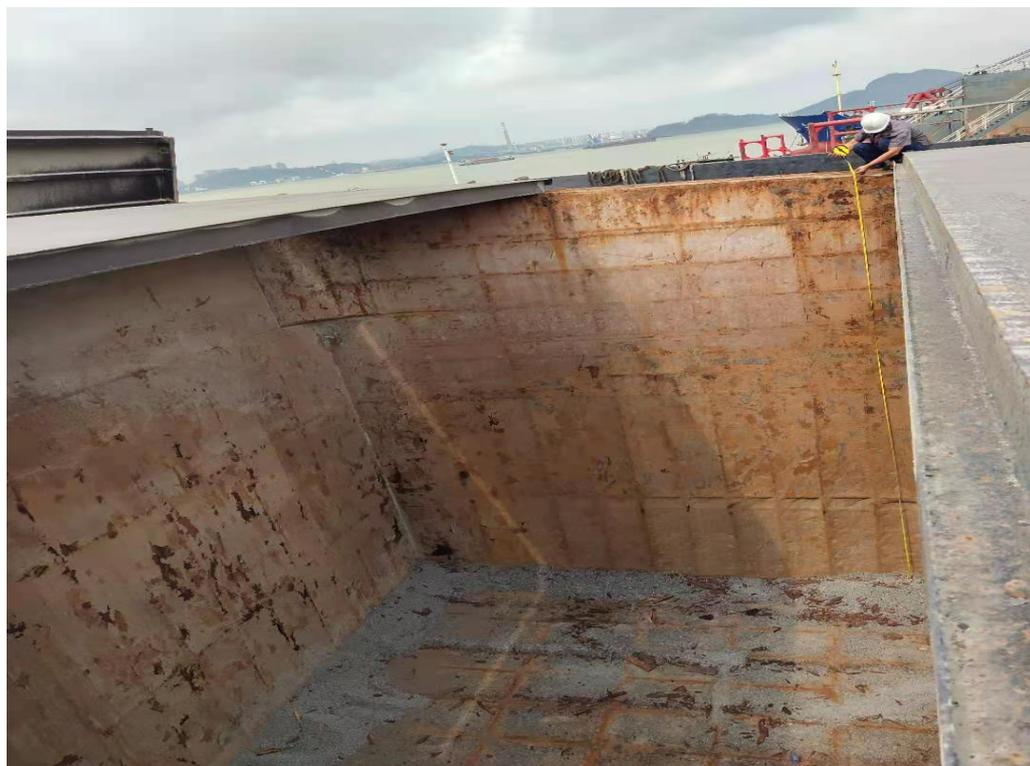
板上，负责查看链条是否均匀受力，若发现有连接法兰弯头过度受力，就告知水手姚辉松操作开关停止舱盖板移动，更换连接法兰。11 时左右，吴永全和刘超 8#至 9#舱盖板更换了链条上的连接法兰后，吴永全站 8#舱盖板左舷，刘超站在 8#舱盖板右舷，吩咐水手姚辉松操作开关，测试已更换的连接法兰受力情况。随后姚辉松启动开关，8#至 9#舱盖板链条上的连接法兰突然断裂，舱盖板剧烈晃动，8#舱盖板与 9#舱盖板间拉开 3.2 米的缝隙，两人由于惯性站立不稳，失去重心往后倒，从舱盖板板滑开的空隙坠落到货舱底（约 7.6 米深），后致一人死亡，一人受重伤。
