东莞塘厦冠讯电子科技有限公司“12·30” 一般机械伤害事故调查报告

东莞市政府事故调查组

2024年5月

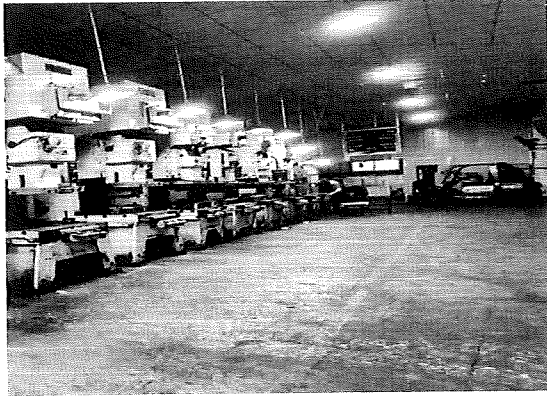
图 1 现在事故现场图片

2020年12月30日11时55分许，杨如金在东莞冠讯电子科技有限公司生产车间与另一名同事共同操作一台冲压机，杨如金被安排辅助将产品放入冲压机，另一名同事负责冲压机开机按钮。事故发生时接近中午下班，杨如金拿出手机查看时间，其因注意力不集中，违规用左手将产品放入冲压机^[1]，冲压机下压导致杨如金左手被冲压机压伤。事故发生后东莞冠讯电子科技有限公司安全管理员杨安全立即将杨如金送往东莞市东南部中心医院治疗，后转到东莞东华医院治疗。

经调查组工作人员现场勘察，现在事故现场情况如图1，涉事设备情况如图2。

（一）冠讯公司。应认真汲取事故教训，严格遵守有关法律法规、国家标准和行业标准的规定，提高安全意识、加强对员工的安全生产教育培训，如实记录教育培训的情况。

（二）应急管理部门。应加强对有使用到冲压工艺企业的巡查检查，加大力度查处作业场所安全防护不到位、工人培训不到位和违规作业等问题。同时，要优化值班值守，加强对值班员的业务培训，提高值班员信息收集和报送能力，提高突发事件应急响应效率。

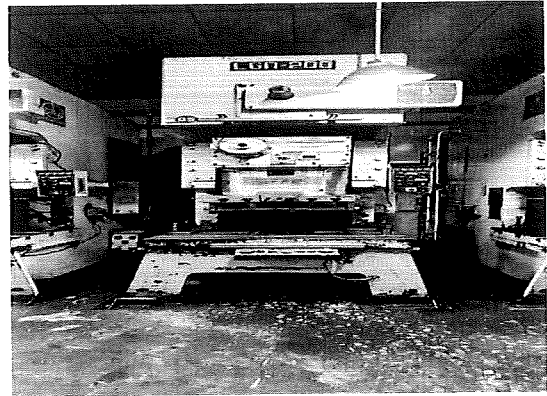
图 2 涉事设备图片

[1] 冠讯公司《操作规范》（文件编号：C07-6-M001）“安全注意事项”第七点：操作员在操作气压机用脚踏下料时，需要用“安全器”吸料，且要在有光电保护装置的机器下进行，不可把手直接伸入模内。

杨如金安全意识淡薄，违规用左手将产品放入冲压机，导致其左手被冲压机压伤。
