东莞沙田莞韵速递有限公司“10·13”一般 其他伤害事故调查报告

东莞市政府事故调查组

2026年5月

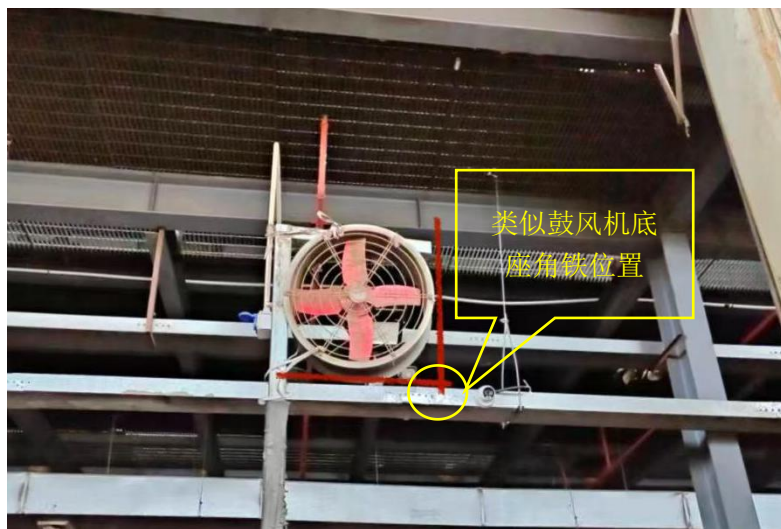
由于事故发生时间久远，事故现场已不复存在，事发时现场人员已无法联系，事故调查组根据相关人员笔录还原事故发生经过如下：2024年10月13日1时许，陈大正在莞韵公司仓库的装卸区^[4]负责搬运快递件，抬头时左眼不慎撞到柱子上鼓风机底座角铁受伤。

图 1 类似鼓风机底座角铁位置示意图

一是相关单位应严格落实《安全管理协议》各项条款，全面梳理协议执行中的漏洞与不足，进一步细化装卸作业各环节的安全管理职责，明确双方在人员管理、现场管控、隐患整改、应急处置等方面的具体责任，杜绝协议“签而不用、管而不严”，确保责任落地见效；二是合作双方应共同落实对作业人员的培训和安全交底，建立常态化联合培训机制，确保参与装卸作业的服务人员具备必要的安全知识和操作技能；三是相关单位应完善装卸作业专项安全方案，针对装卸区、分拣线、机械设备周边等风险点，制定安全防护措施，加强现场安全监督，保证每个作业环节都能得到有效管理与控制；四是合作服务单位应严格服从作业现场的安全管理规定，对发现的隐患立行立改，形成闭环管理，严禁违章作业、冒险作业。
