# 东莞茶山栗边供应站装修工程“3·16” 一般车辆伤害事故调查报告

东莞市政府事故调查组

2026 年 8 月

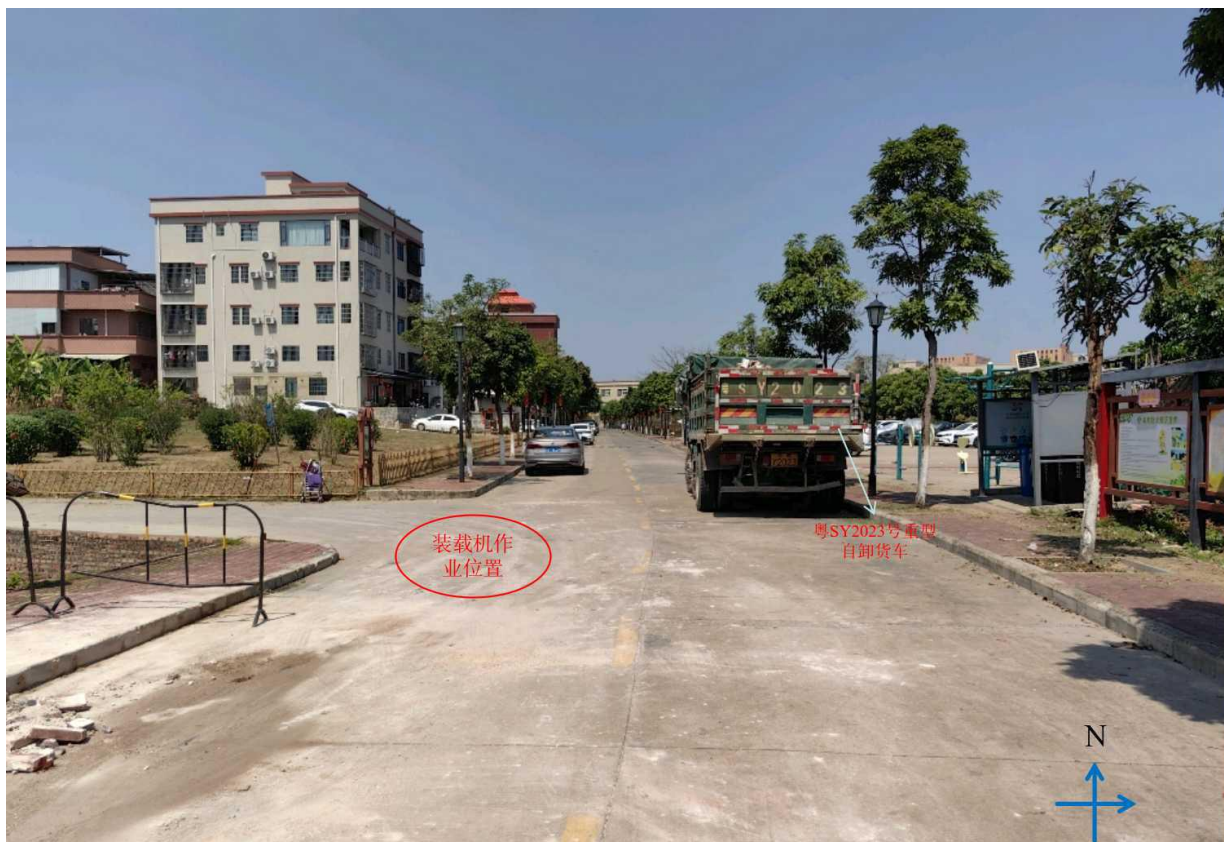
图 1 事故现场示意图

米，现场为 T 字路口，北往伟兴路方向，南往圆山路方向，西往栗边村委会方向，道路中间设有单黄色虚线，两侧种有绿化树。粤 SY2023 号重型自卸货车停靠在 T 字路口往伟兴路方向的右边位置（如图 1），T 字路口往圆山路方向的右边位置堆放了砖渣（如图 2 所示），事故现场有涉事行人遗留的两处血渍（如图 4）。事故现场未设置临时作业区<sup>[19]</sup>，未进行围蔽施工<sup>[20]</sup>。

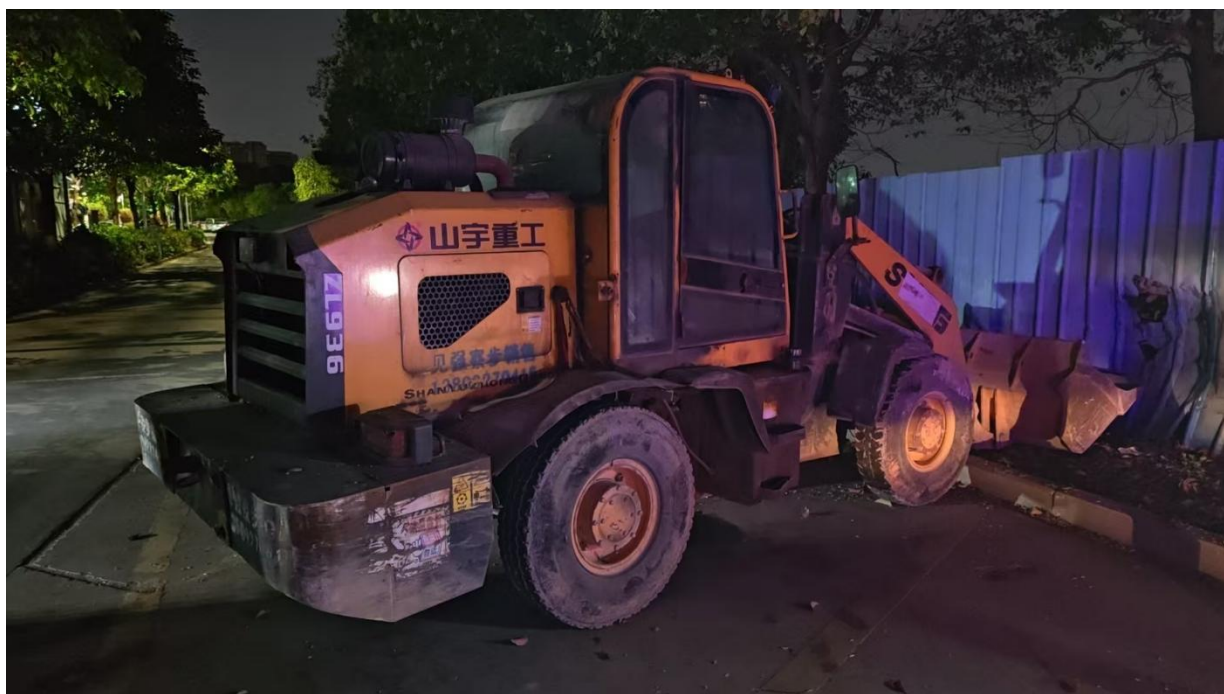
图 3 涉事装载机图

1.涉事装载机，是由山东山宇重工机械有限公司生产的轮式装载机，标定功率：58kW，额定载重量：1500kg，卸载高度：3200mm，

该装载机有中恒诚信建设有限公司出具的《试验合格证》（试验日期为 2025 年 3 月 3 日）。由周江兵在东莞市见强机械有限公司购入，价格为人民币 24800 元，属于机动车的轮式专用机械车类别<sup>[13]</sup>，未经公安机关交通管理部门登记上牌，也未取得临时通行牌证<sup>[14]</sup>。望筑公司为了清理栗边供应站装修工程产生的砖渣（属于建筑垃圾<sup>[15]</sup>），让贺贱华帮忙联系有资质的车辆运输砖渣<sup>[16]</sup>，贺贱华通过微信联系曾经合作过的周南林运输砖渣，约定费用为人民币 700 元。周南林计划将砖渣运往东莞市亿创环保科技有限公司<sup>[17]</sup>（以下简称亿创公司）处理，未事先跟亿创公司取得联系，未约定相关费用，也未签订相关协议。为了便于转运砖渣，周南林联系其侄子周江兵协助装载砖渣，约定费用为人民币 100 元。
