# 东莞茶山“3·16”一般道路交通事故 调查报告

东莞市政府事故调查组

2026 年 9 月

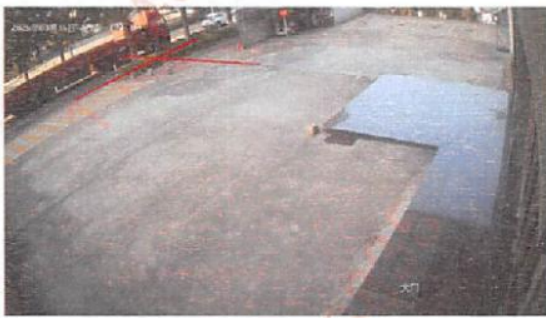
图 1 7:45:19 视频截图

(2) 茶山镇交管大队委托广东至正司法鉴定所对闽 GB2999 号重型半挂牵引车牵引闽 GG827 挂号重型栏板半挂车与行人何发伦的事故形态进行鉴定，得到如下意见：事发前在 7:45:19（视频 1 时间，下同），行人何发伦行走在闽 GB2999 号重型半挂牵引车牵引闽 GG827 挂号重型栏板半挂车驾驶员右后部的视野盲区范围内；7:45:28 两者即将发生碰撞时，行人向重型牵引车右前侧奔跑靠近的位置处于其可视范围内。
