# 东莞市横沥镇“10·4”一般铲车伤害 事故调查报告

东莞市横沥镇“10·4”一般铲车伤害事故调查组

2022年7月

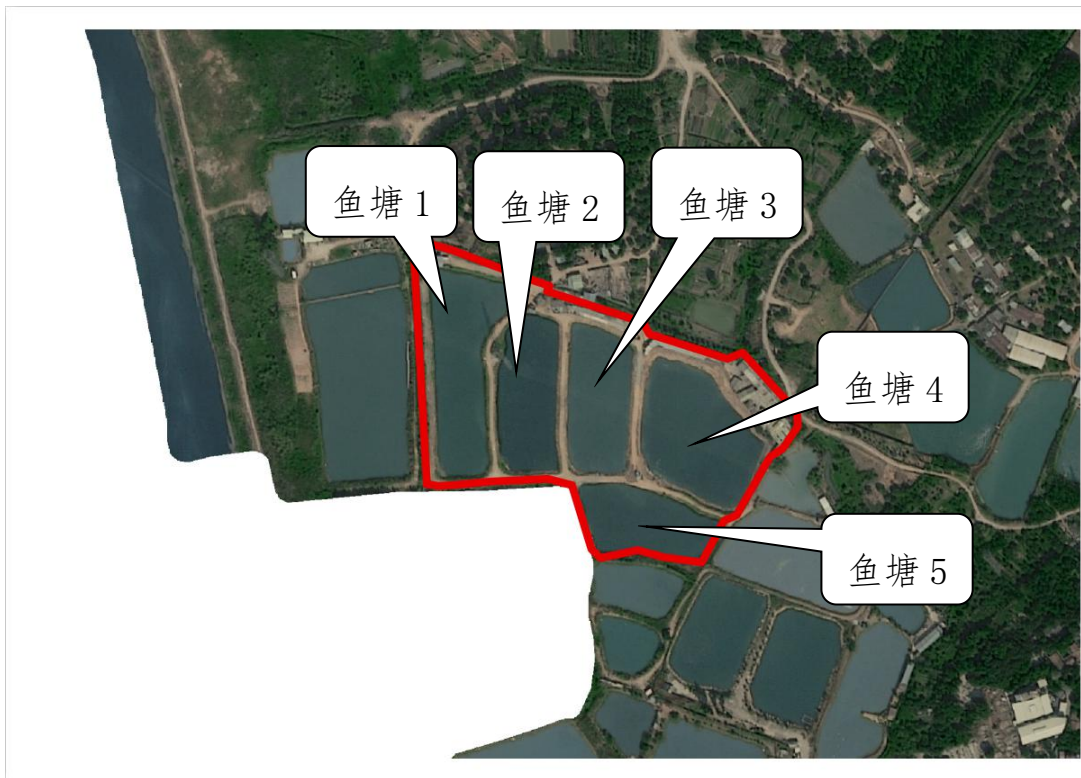
图1 涉事鱼塘

涉事鱼塘位于横沥镇田头村贝冲塘（土名），总面积约69亩，共有5口鱼塘（图1），已取得《水域滩涂养殖证》（粤东莞市府（淡）养证[2016]第00023号），养殖权人是：东莞市横沥镇田头股份经济联合社（陈仿华），单位地址或个人住址：东莞市横沥镇田头村委会，所有制性质：集体所有，养殖权期限：2016年05月09日至2023年06月09日，发证日期：二〇一六年五月九日。

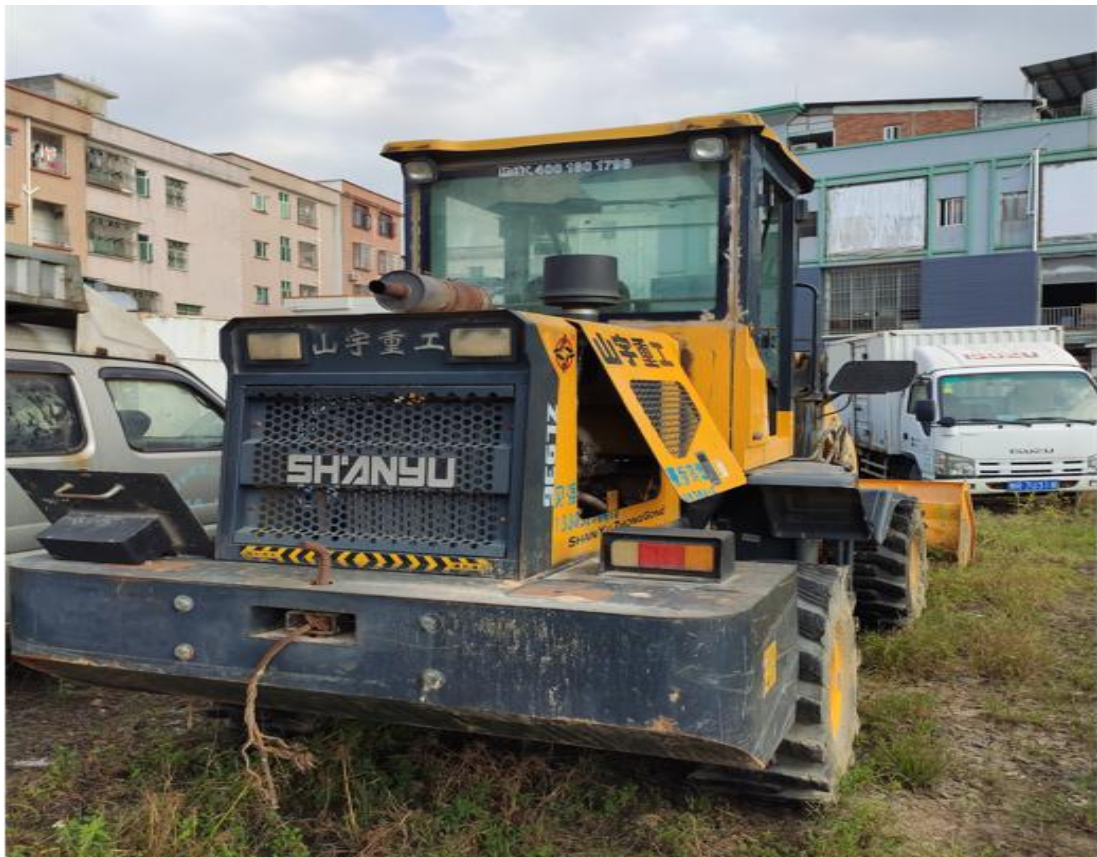
图 2 涉事铲车

涉事车辆为一台铲车（图 2），型号为 ZL936，车身有“山宇重工”标识，发动机型号为 YN27GBZ、发动机编号为 CNU18011451（图 3）。

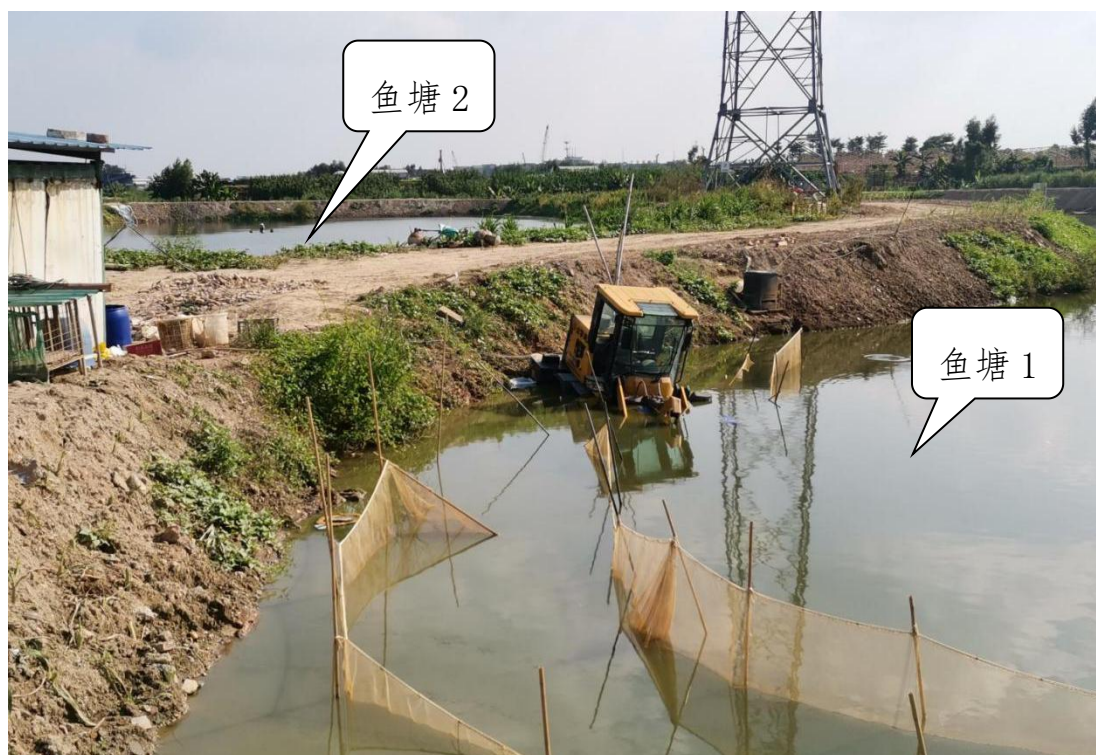
图 4 事发现场

2021年10月4日8时30分许，吴国金、陈云富、叶选明、陈荣军、陈永胜、王柳顺6人（以下简称“吴国金、陈云富等6人”）到陈仿华承租的鱼塘（图4）进行鱼苗过塘作业，将鱼苗从贝冲塘（土名）西面第一口鱼塘（以下简称“鱼塘1”）

转移到西面第二口鱼塘（以下简称“鱼塘 2”）。吴国金、陈云富等 6 人先按陈仿华要求把“鱼塘 1”的鱼苗挑选出来放到塑料桶里,再由陈仿华驾驶铲车将装鱼苗的塑料桶转移到“鱼塘 2”。10 时 10 分许,陈仿华将铲车停在“鱼塘 1”旁边,下车督促吴国金、陈云富等 6 人加快作业速度,随后铲车滑落“鱼塘 1”,撞击、挤压吴国金、陈云富 2 人。涉事铲车下滑后,陈仿华进入铲车驾驶室,打算把铲斗拉高,因担心涉事铲车继续下滑,未作操作。陈仿华随即前往寻求附近作业的挖掘机协助救援,大约 10 多分钟后挖掘机达到现场,将涉事铲车抬高,陈仿华等人将陈云富、吴国金陆续抬上岸。10 时 31 分,横沥医院医护人员到达现场;10 时 36 分,确认吴国金、陈云富 2 人死亡。

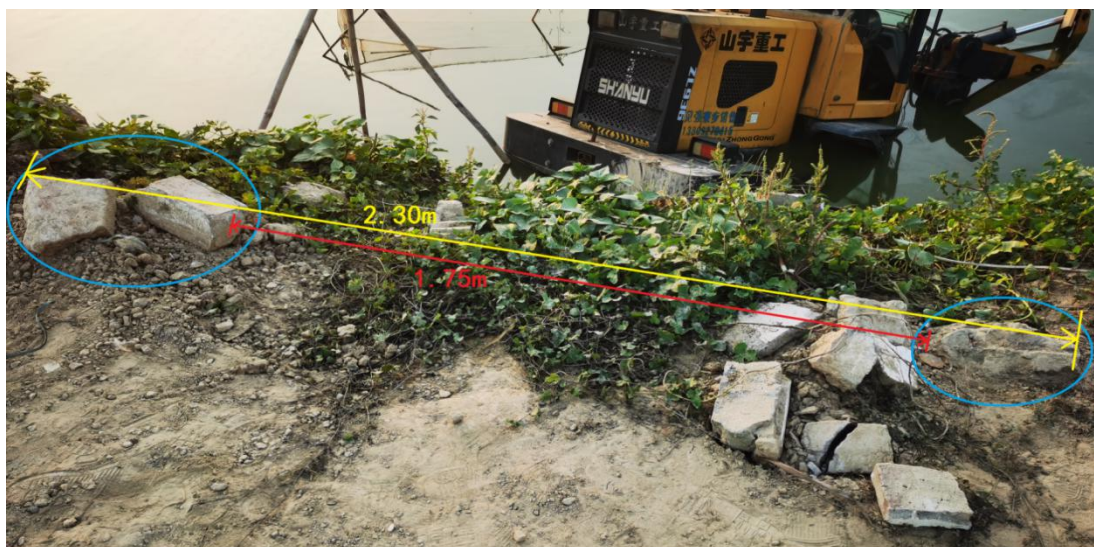
图5 阻挡石头距离示意图

2.陈仿华放置的用于顶住轮胎的石头之间的距离最窄部分为 1.75m，最宽部分为 2.30m（图 5）；涉事铲车轮距为 1.50m、前轮轮胎宽度为 0.35m。经测算，涉事铲车前轮两个轮胎与石头重合的部分宽度最多是 0.10m。

3.涉事铲车的轴距为 2.40m。

4.结合陈仿华用于顶住轮胎的石头位置和涉事铲车的轴距进行模拟测量，涉事铲车在事发前停放的路面坡度约为 7%（向“鱼塘 1”侧倾斜）。

陈仿华在涉事铲车手刹装置失效、未熄火存在抖动、前轮未能完全靠住阻挡石头的情况下，将涉事铲车停放在斜坡上，涉事铲车发生溜车，撞击、挤压吴国金、陈云富，导致事故发生。

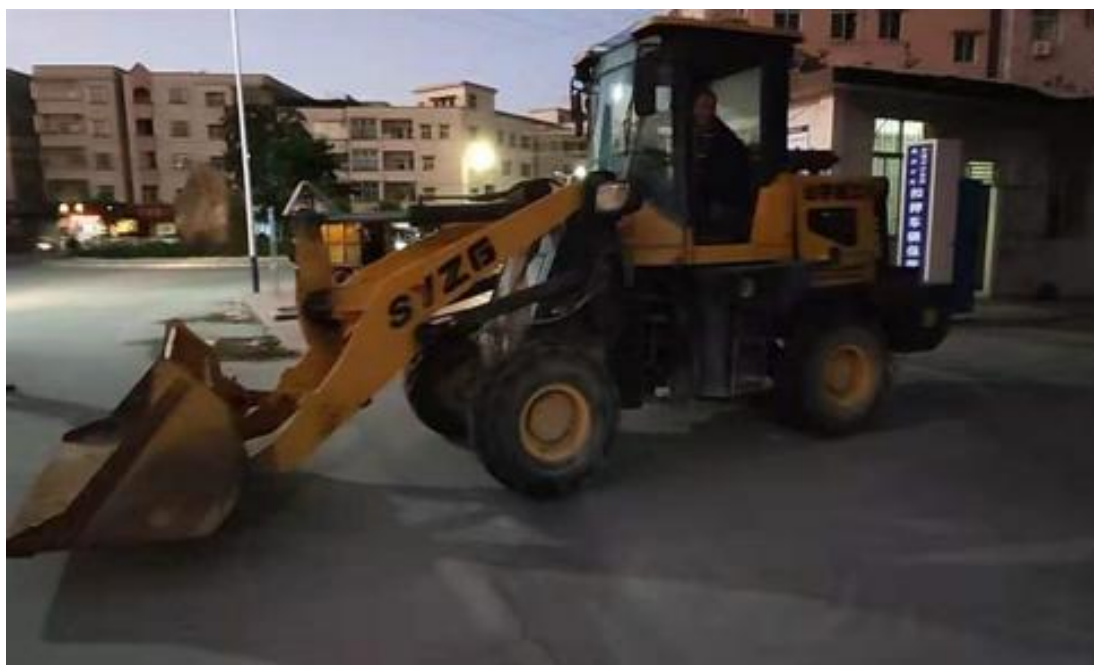
图6 驻车制动性能试验

5.涉事铲车驻车制动性能试验：在坡度约为 4%的路面，挂空挡、拉手刹、松开制动踏板后涉事铲车会向前溜车（图 6）。

6.根据《广东康怡司法鉴定中心车辆安全技术检验鉴定意见书》（康怡司鉴中心〔2021〕安检意见第3234号），涉事铲车手刹制动装置制动功能失效。

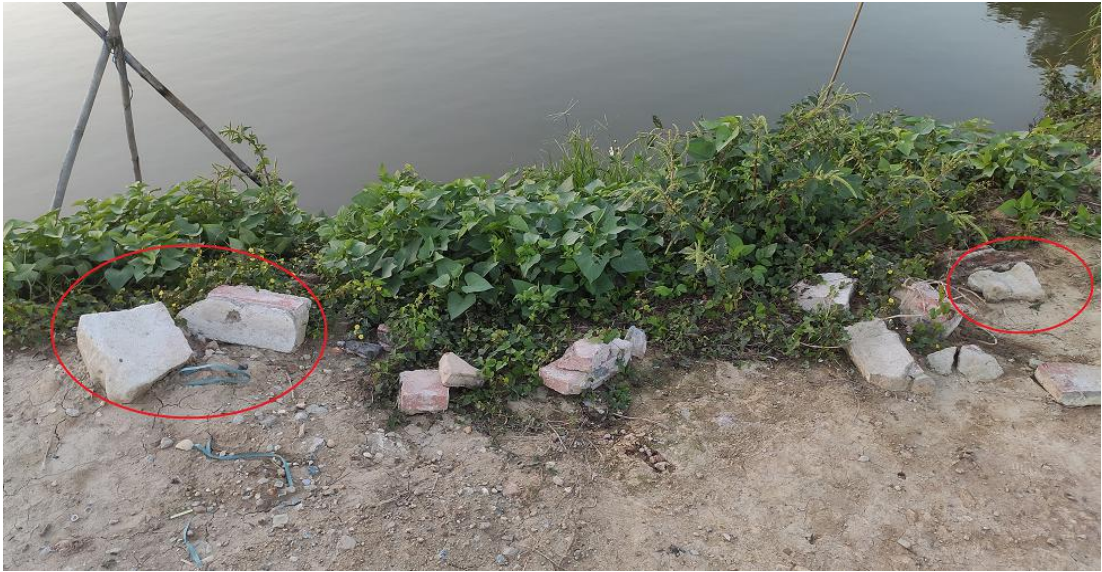
图 7 防止车辆下滑的阻挡石头

1.陈仿华在“鱼塘 1”旁边的路面上放置了阻挡石头，用于挡住涉事铲车的两个前轮（图 7），防止涉事铲车溜车下滑。事发前，陈仿华驾驶涉事铲车试图将前轮停靠在阻挡石头上，等待作业人员挑选好鱼苗。陈仿华不确定事发时铲车两个轮胎是否都顶在阻挡石头上。

2.事发前陈仿华清楚涉事铲车的手刹装置长期失效，但一直未进行维修。

3.事发时，涉事铲车挂空挡，未熄火，车上未放置鱼桶。
