东莞市谢岗镇 2022 年“9·16” 一般物体打击事故调查报告

东莞市谢岗镇 2022 年“9·16”一般物体打击事故调查组

2022 年 11 月

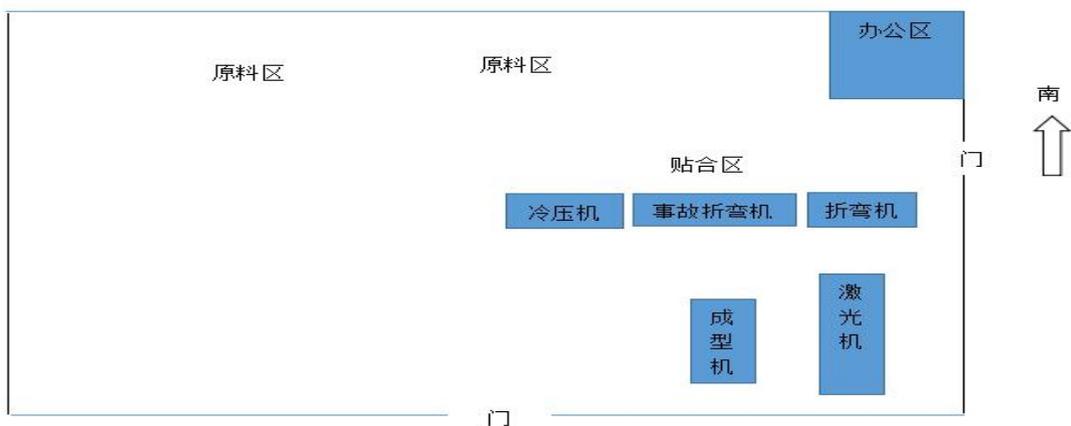
图 1.涉事车间平面布置图

仁杰厂总占地面积约 1000 平方米，单层，一个车间，分为原料区、贴合区以及办公室，车间内有冷压机 1 台、激光机 1 台、成型机 1 台、折弯机 2 台，手动搬运车 3 台；事故现场为车间中部液压板料折弯机所在位置（见图 1）。
