# 东莞长安华茂电子集团有限公司“7·4” 一般粉尘爆炸事故调查报告

东莞市政府事故调查组

2023 年 10 月

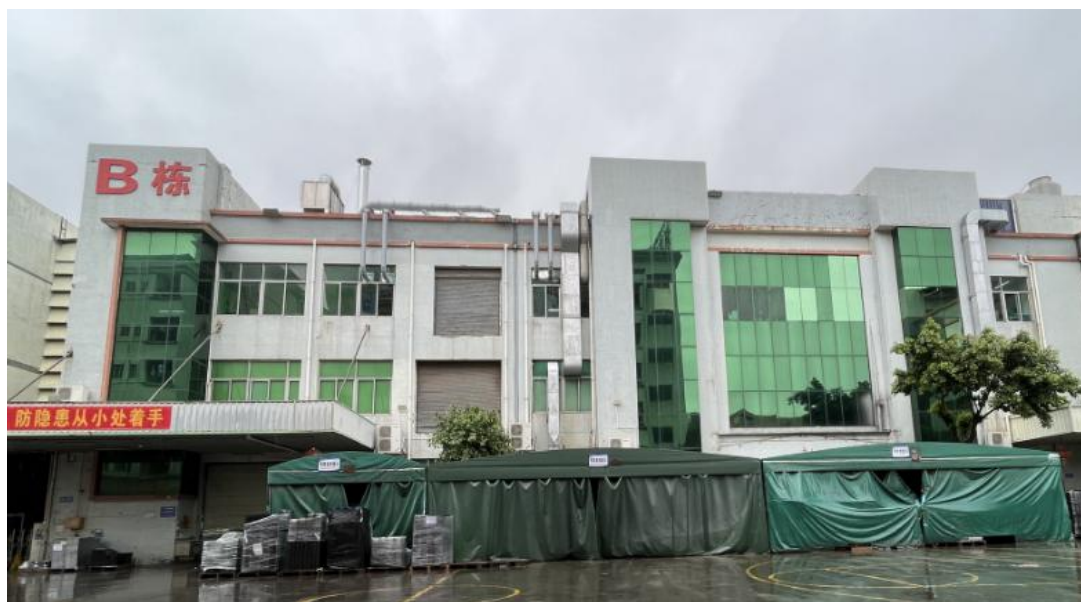
图 1 B 栋厂房立面图

华茂公司生产区有 A 栋、B 栋和 C 栋 3 栋厂房，涉事铝合金制品打磨抛光车间位于 B 栋厂房三楼。B 栋厂房于 2002 年建成竣工，业主方是东莞市长安镇咸西股份经济联合社。2010 年至今，B 栋厂房由华茂公司承租。

B 栋厂房共三层，建筑高度 13.8m，建筑面积 9221m<sup>2</sup>，其中第三层的建筑高度 4.46m，建筑面积 2769.2m<sup>2</sup>。B 栋厂房第三层设有清洗房、抛光打砂车间、机械手抛光车间、铝合金打磨抛光车间、自动喷砂车间、DOC 办公室等生产作业场所，其中铝合

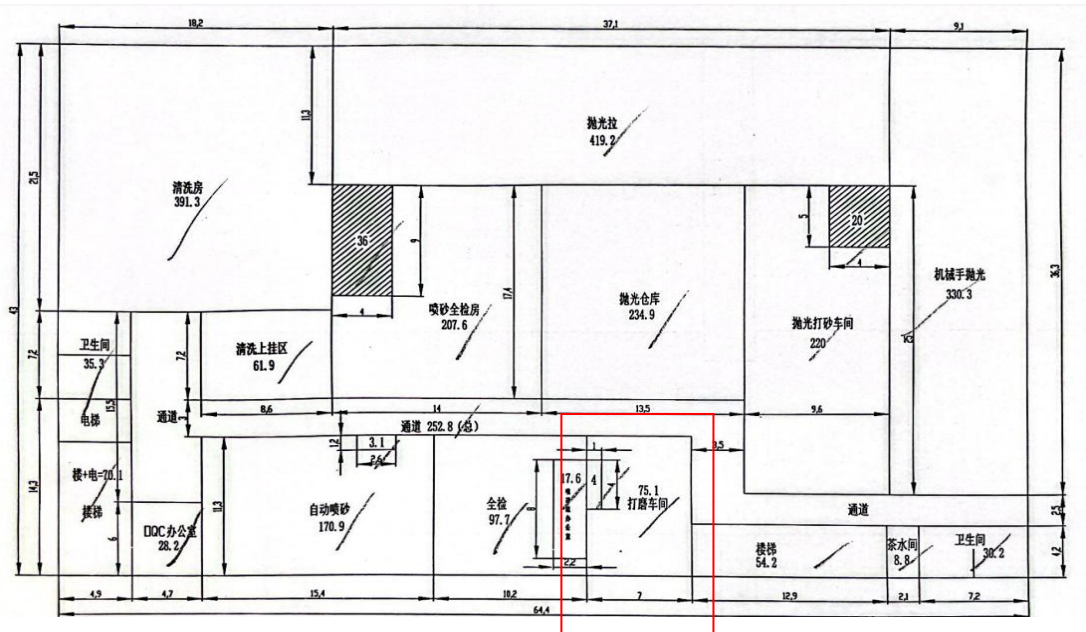
图 2 B 栋厂房三层平面布置图

金打磨抛光车间建筑面积 75.1m<sup>2</sup>，生产火灾危险性类别为乙类<sup>[1]</sup>。自动喷砂车间、抛光拉、抛光打砂车间、机械手抛光车间、打磨车间的总建筑面积 1214.6m<sup>2</sup>，占 B 栋第三层总建筑面积的 43.86 %。事故车间外部照片和 B 栋第三层平面布置图如图 1、图 2 所示。

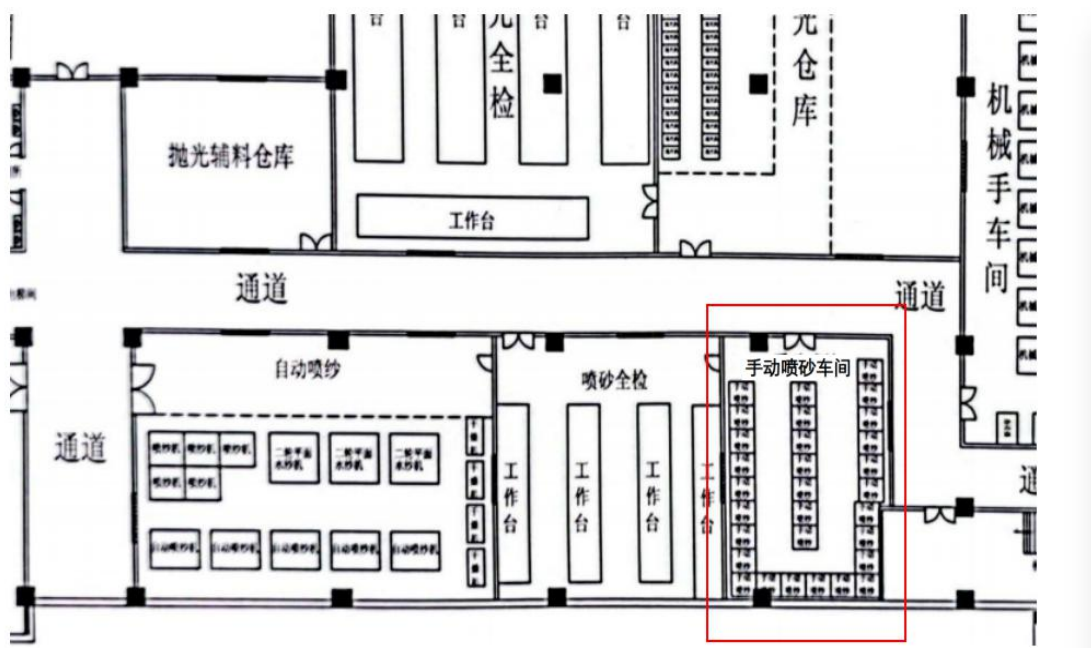
图 3 改造前的手动喷砂车间

1.改造情况。2021 年 9 月底，华茂公司根据生产需要，决定设置一个铝合金手工打磨抛光车间，临时用于处理样品，预计使用一周时间。10 月份，华茂公司将原手工喷砂车间用石膏板墙隔成两个车间，大的车间为喷砂全检车间，小的车间临时改成铝合金制品打磨抛光车间（涉事车间）。此次改造没有设计方案，未聘请第三方公司进行施工，由公司自行改造完成。

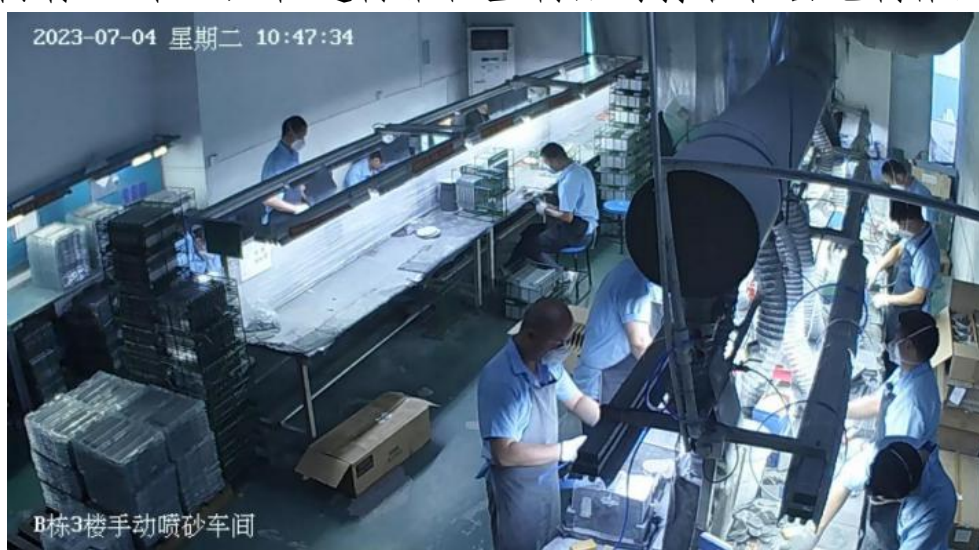
图6 涉事车间作业情况

7月4日上午，华茂公司B栋厂房三楼铝合金制品打磨抛光车间内有11名工人正在进行铝合金制品的打磨和去毛刺作业。

10时47分35秒（视频监控显示），车间打磨线上方除尘管道有烟气和粉尘喷出。10时47分36秒，车间内打磨线除尘
