东莞石排美帮公寓“3·1”一般 起重伤害事故调查报告

东莞市政府事故调查组

2024年11月

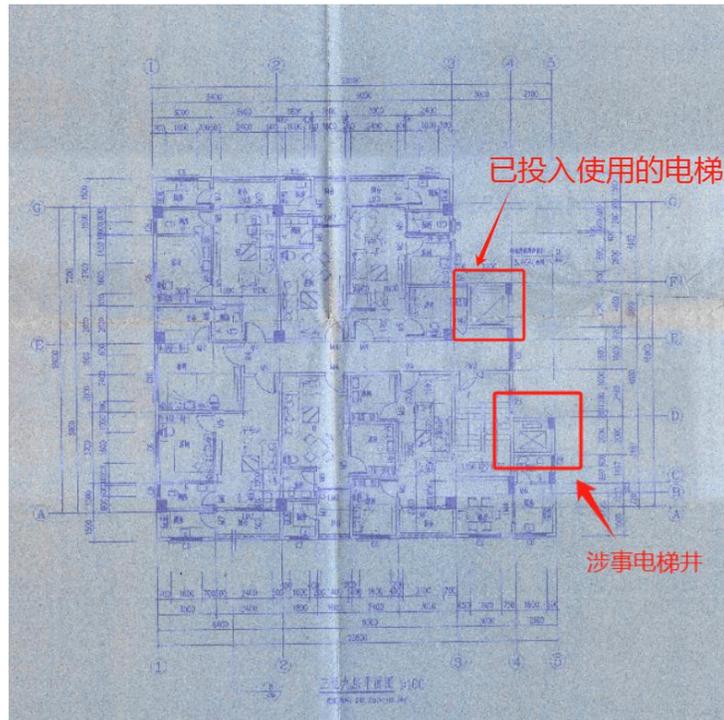
图 1 涉事电梯井道平面示意图

美帮公寓于2017年建成，占地面积约289平方米，实际建筑面积约3467平方米，共有12层，其中第1层是美帮汽车维修美容中心，第2至10层对外出租，共有69间客房，目前有住户136人。该房屋设有两个电梯井道（相关位置情况见图1），公寓内有一部乘客电梯，仅能通往第1层至第10层，公寓右侧另外设有一个电梯井道（涉事电梯井道），未安装电梯，仅在第1层和第11层预留出口。
