# 东莞莞城辽宁精润现代建筑安装工程有限公司“3·14”一般机械伤害事故调查报告

东莞市政府事故调查组

2025 年 8 月

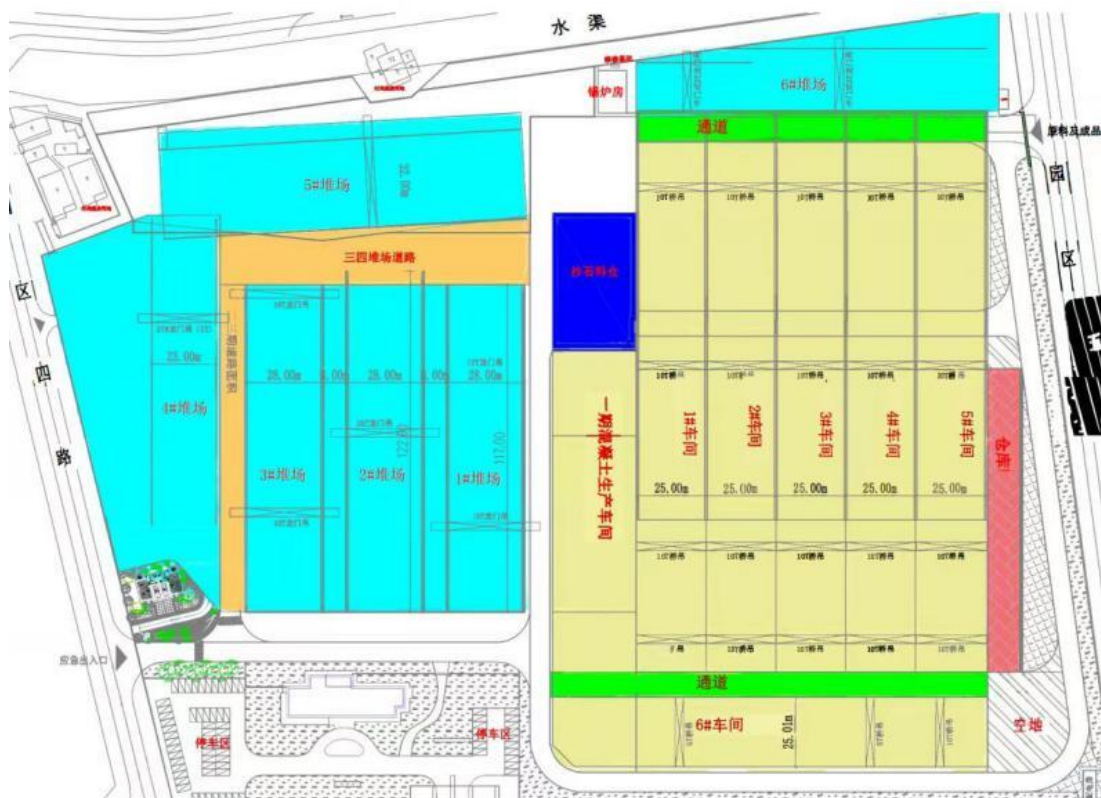
图3 事发厂房总平面图

2025 年 3 月 14 日 19 时，聂齐文、苏宏平<sup>[4]</sup>及康吉全<sup>[5]</sup>在 4 车间一同作业，完成后需共同前往 1 车间作业，19 时 17 分，聂齐文完成 4 车间振捣工作后，独自到达 1 车间并登上混凝土溜槽操作台喷涂脱模油，混凝土运料车返回过程中，与聂齐文头部发生碰撞，安全帽经挤压落入混凝土溜槽，聂齐文倒在操作台上，后因颅脑损伤死亡。
