# 东莞横沥 500 千伏生态输变电工程“6·15” 一般起重伤害事故调查报告

东莞市政府事故调查组

2025 年 10 月

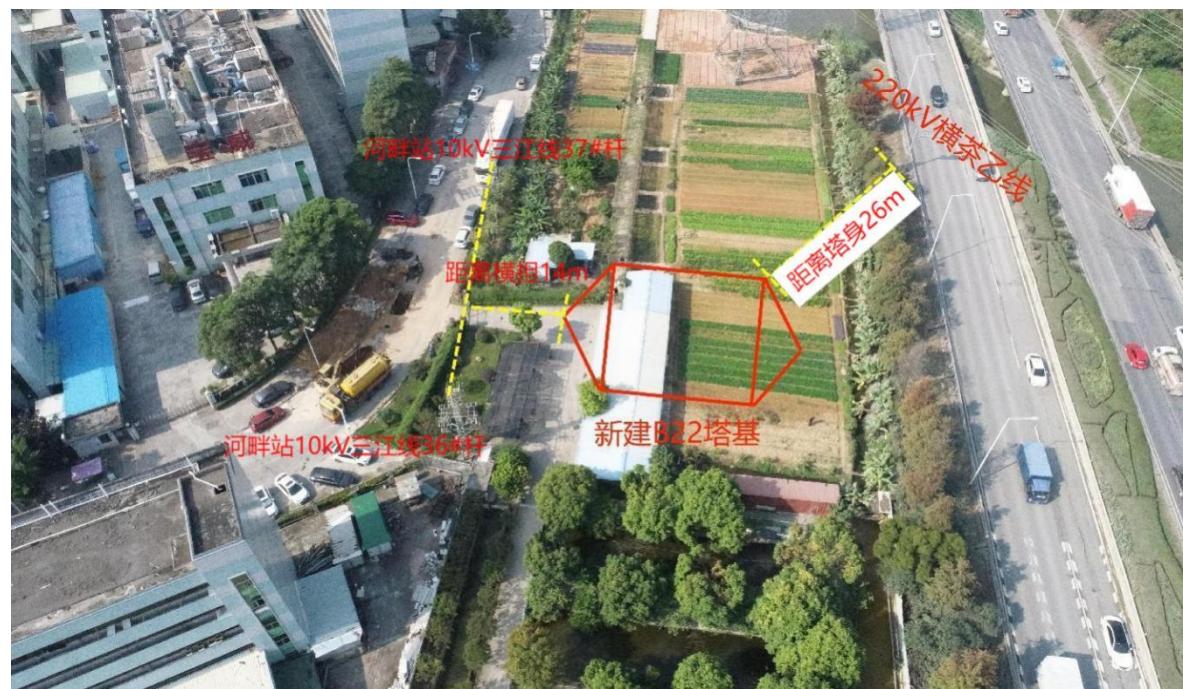
**1.涉事工程：**东莞 500 千伏生态输变电工程（标段三）（涉事工程）为双解口 500kV 穗东~横沥线路接入新建 500kV 生态变电站，形成生态~穗东双回线路以及生态~横沥双回线路。本标段负责 A15/B15~解口点段线路建设，全线主要采用两条双回路平行架设（穗东侧为 A 线，横沥侧为 B 线），其中 A31-A32、B31-B32 段为混压四回路架设，A 线长 6.156km，B 线长 6.069km，A 线共新建 18 基铁塔，B 线共新建 18 基铁塔。该工程暂定合同总价为 100565528.88 元。涉事塔号为 B22 杆塔，位于东部快速干线旁，塔身距离 220 千伏横茶乙线 26m。B22 杆塔的塔型为 33SZ6-92，钢管塔，总高 120.3m（施工图高度）。B22 杆塔于 2024 年 5 月 15 日开始组立施工，至 6 月 15 日，共施工 18 天，事发时施工至杆塔第 5 段结构。

图 1 B22 杆塔施工前现场概况
