东莞南城百悦尚城 47 栋 106 室装修工程 “9·15”一般其他伤害事故调查报告

东莞市政府事故调查组

2025 年 12 月

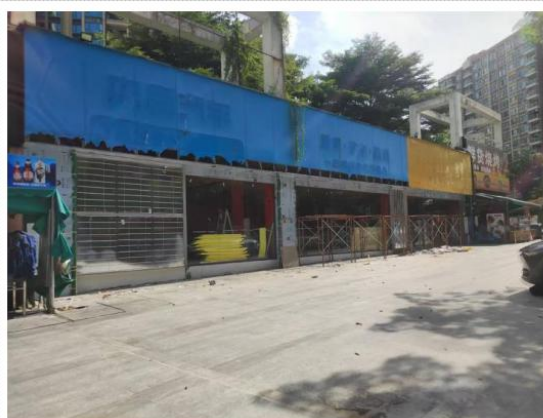
图 1 涉事商铺外立图

1.涉事商铺外立面情况。商铺外立面长约 24.6m，门面高度约 3.47m。门面上方为既有广告牌，外围护墙为落地式整墙玻璃窗，墙体檐口有新安装且带有保护膜的铝塑板封面。

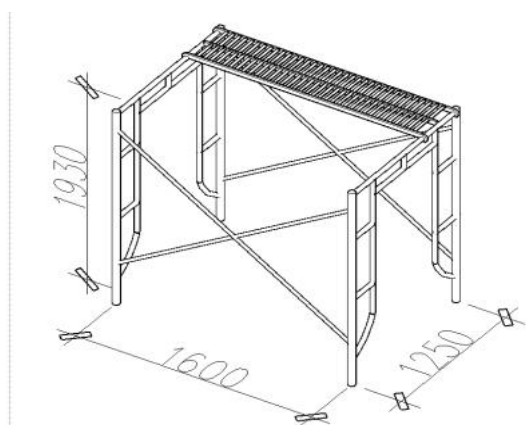
图 8 单个门式脚手架示意图

（2）单个门式脚手架情况：脚手架高度（自门架立杆底座下皮至架体顶部栏杆上皮之间的垂直距离）为 1.93m（即

伤者坠落高度），长 1.60m、宽 1.25m。相关构配件未见裂纹、折痕、表面明显凹陷、严重锈蚀等外观缺陷，设置了交叉支撑，作业层仅铺设挂扣式脚手板 1 块^[8]（如图 7 所示），作业层未设置安全防护栏杆^[9]，架体底座所放置位置为平整坚实地面。

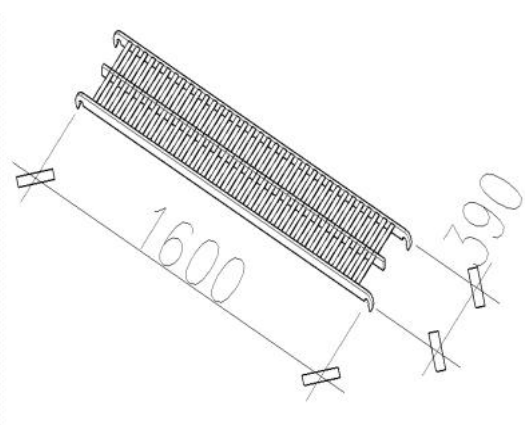
图 9 挂扣式脚手板示意图

[8] 《施工脚手架通用规范》（GB55023-2022） 4.4.4：脚手架作业层应采取安全防护措施，并应符合下列规定：1 作业脚手架、满堂支撑脚手架、附着式升降脚手架作业层应满铺脚手板，并应满足稳固可靠的要求。
