东莞麻涌连盛贸易有限公司“7·29” 一般触电事故调查报告

东莞市政府事故调查组

2025年12月

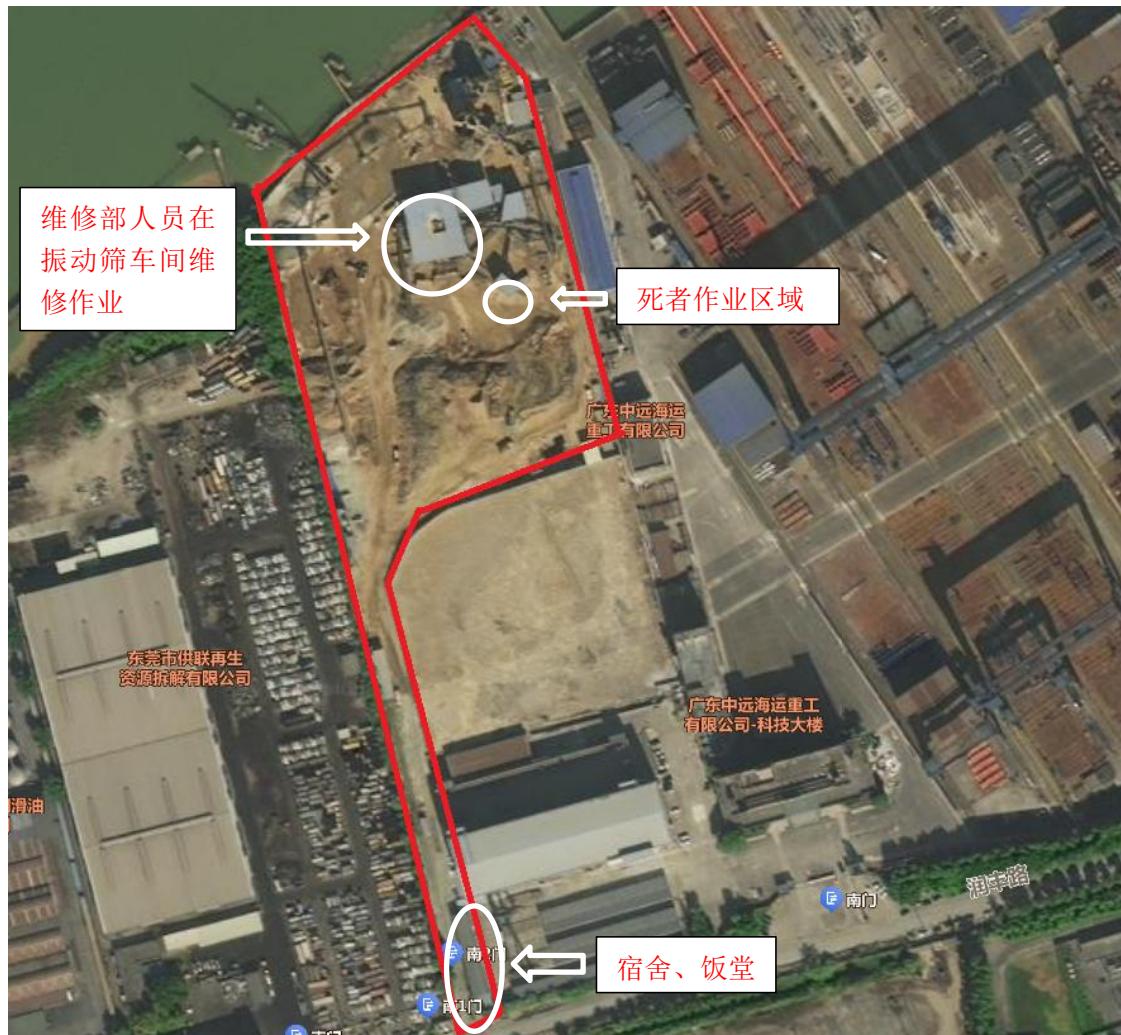
图 5 连盛公司平面图

2. 事故发生经过。2025年7月29日11时11分00秒，杨发庆走到制砂车间配电箱。11时11分37秒，杨发庆来到抽水泵位置，摇动抽水泵并拉动抽水泵上手拉葫芦（如图3）。11时12分39秒，杨发庆再次走到配电箱。11时13分，杨发庆返回抽水泵位置，一手接触水泵电动机外壳一手接触护栏发生触电，随即倒地掉落到制砂车间的水坑（如图4），因该区域无其他作业人员（如图5），杨发庆触电后未能被及时发现。
